## 新竹縣政府工程查核代表照片表

拍攝日期：110.12.07

工程名稱：110 年度新竹縣芎林鄉鄧雨賢音樂文化公園周邊景觀整建計畫工程

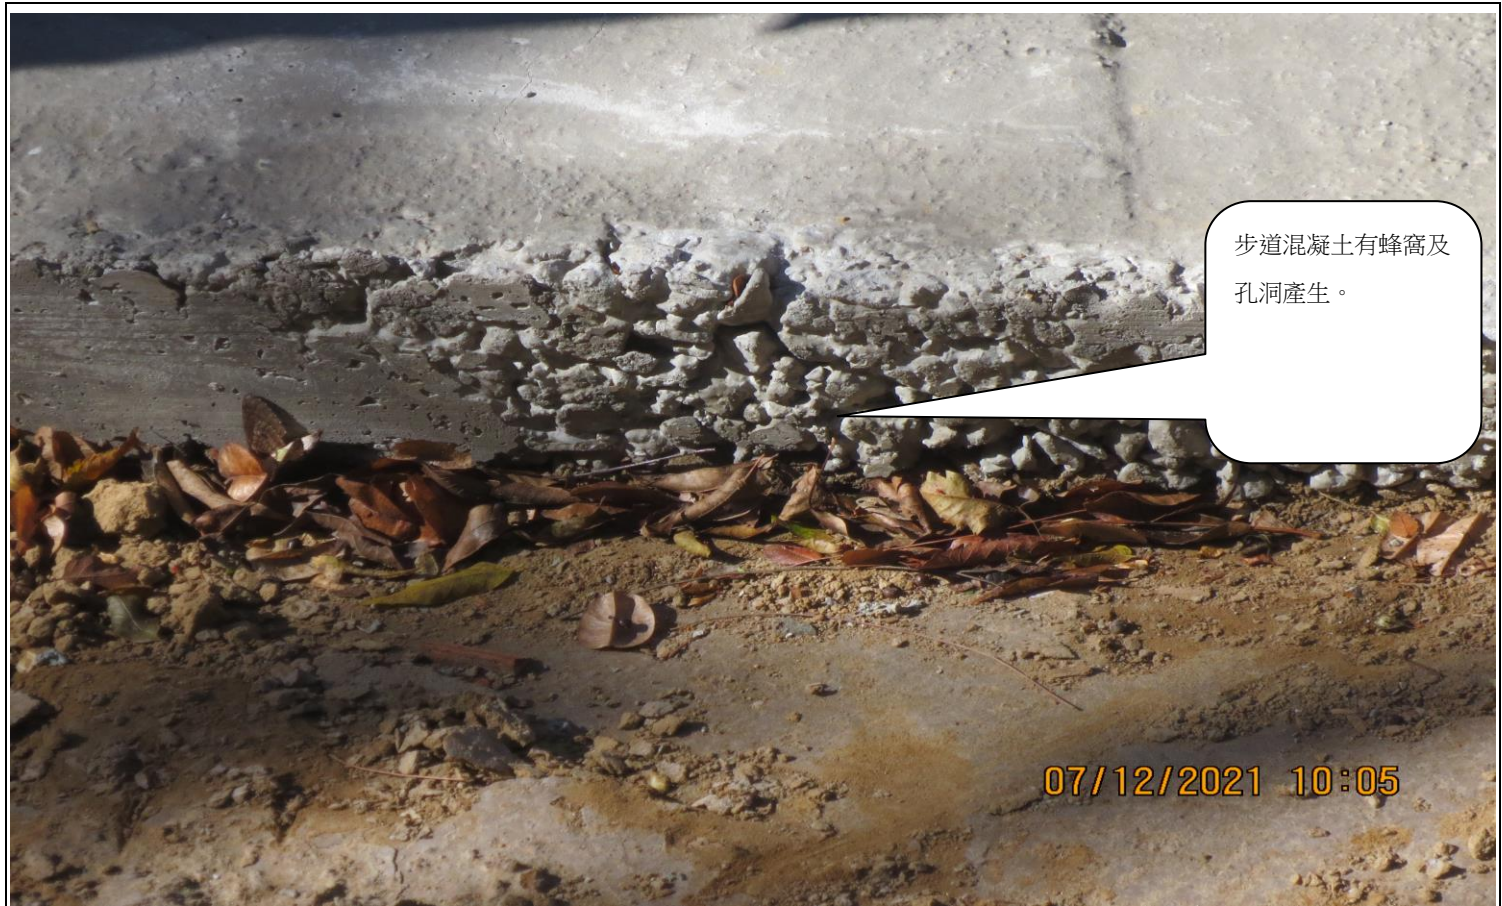
步道混凝土有蜂窩及孔洞產生。

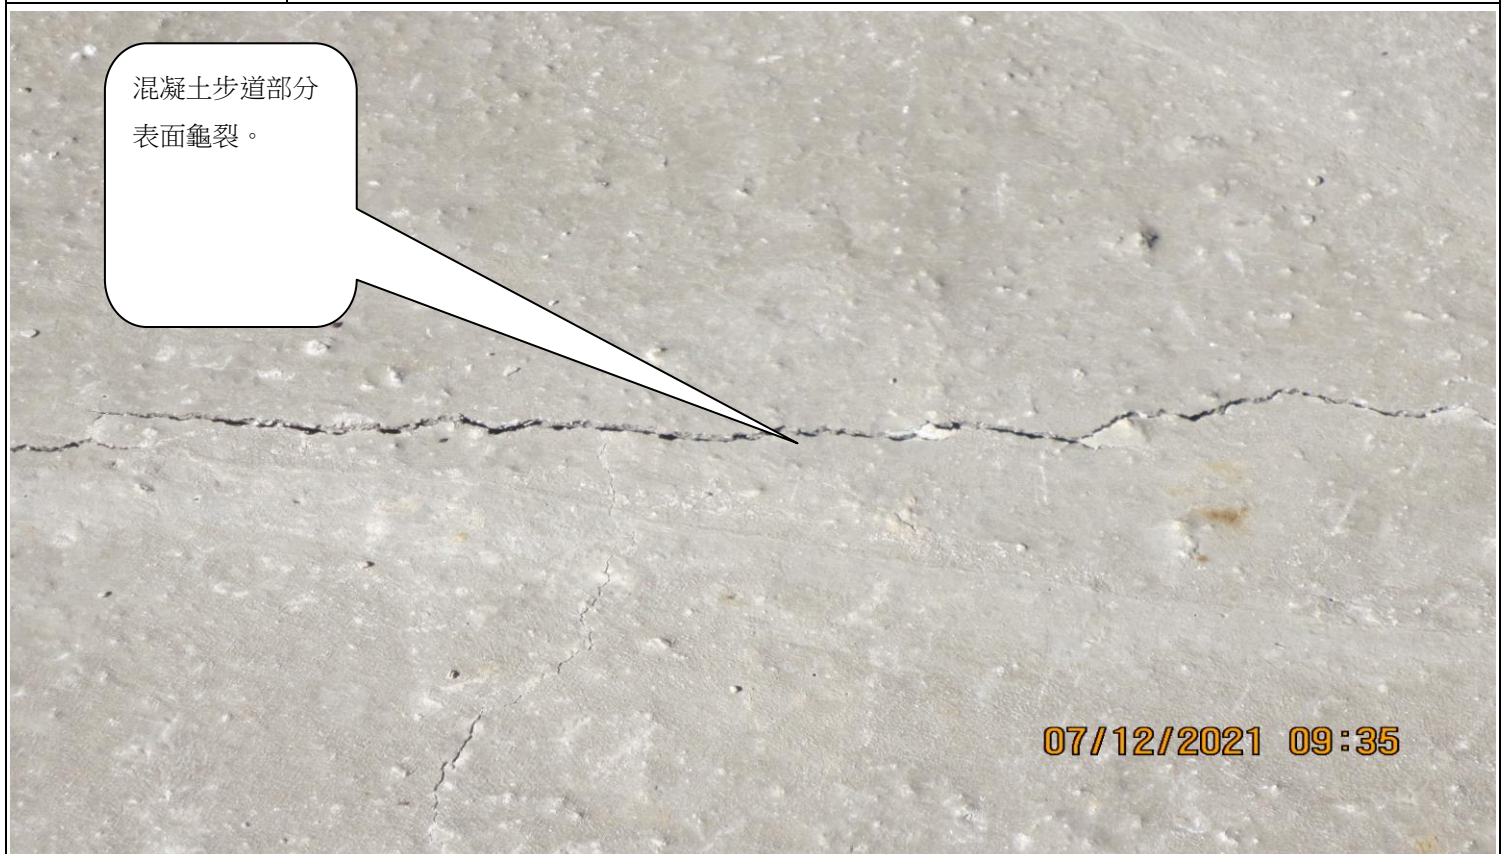
混凝土步道部分  
表面龜裂。

混凝土步道部分表面龜裂。

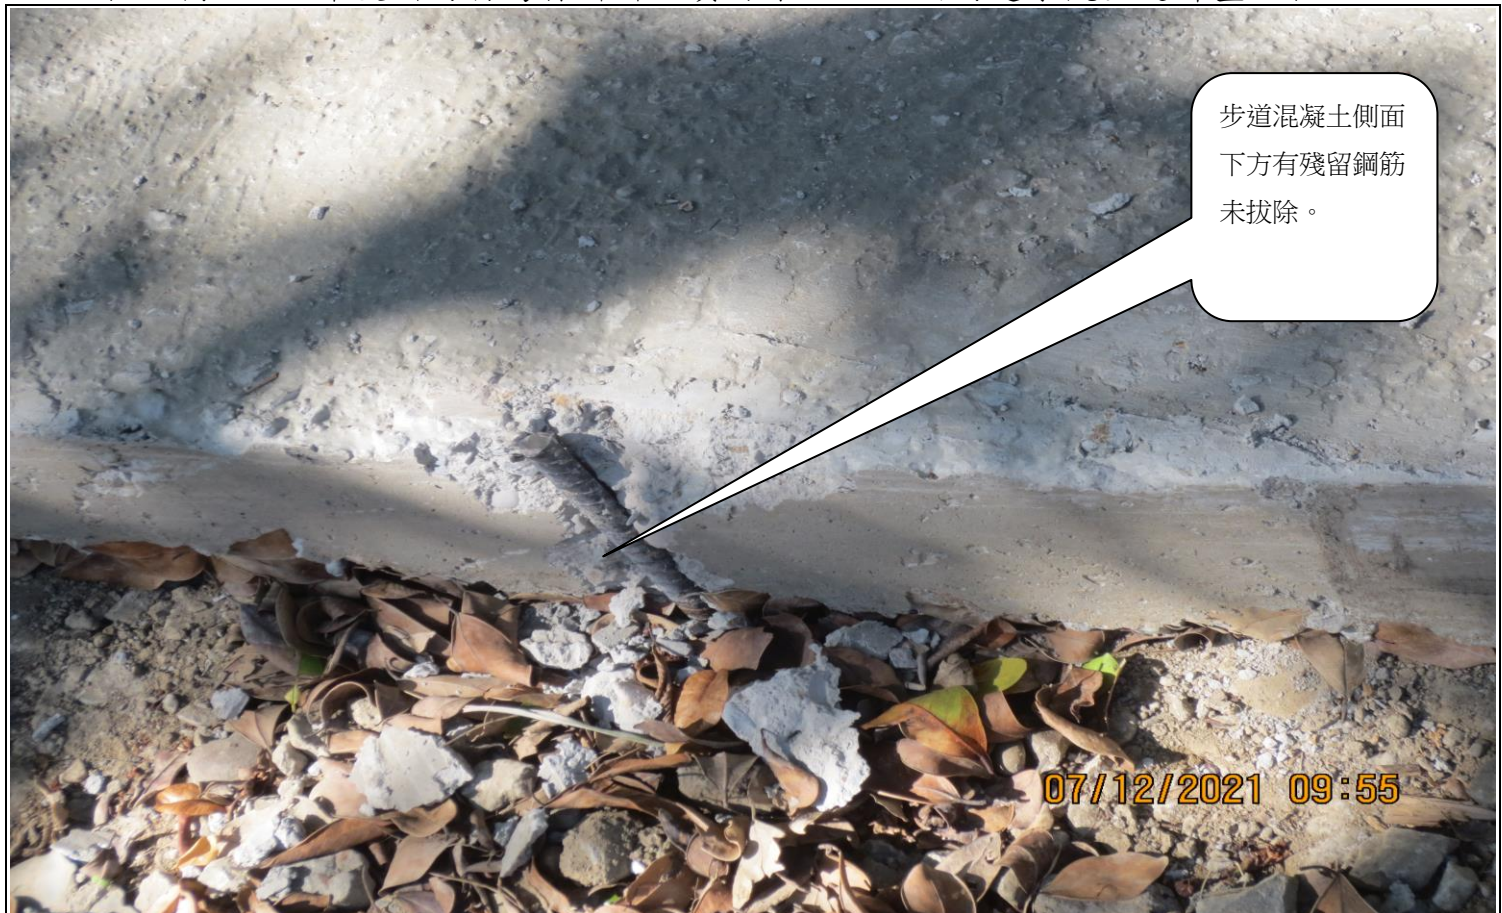
步道混凝土側面下方有殘留鋼筋未拔除。

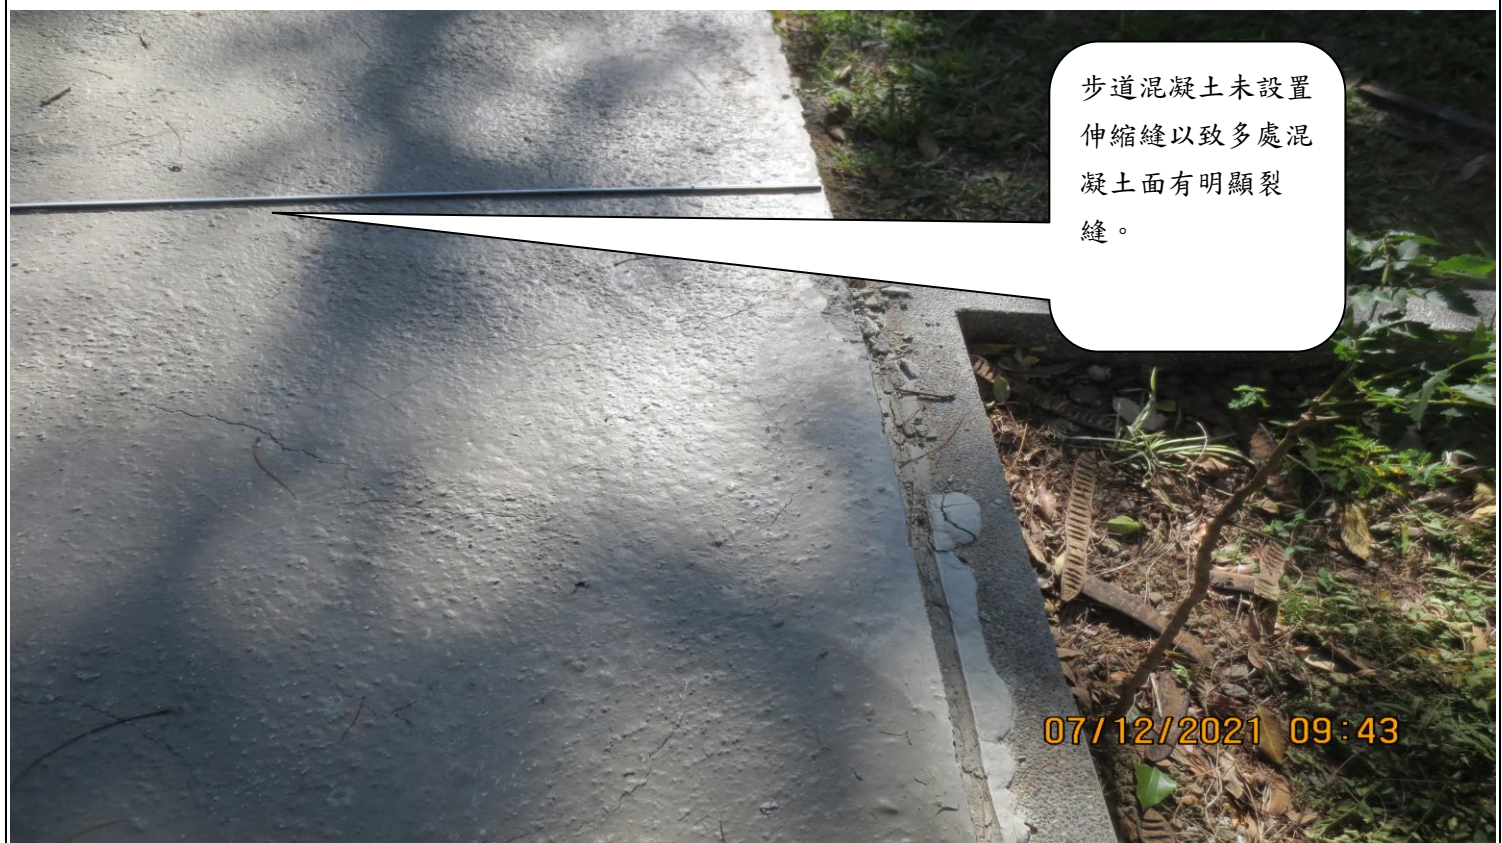
步道混凝土未設置伸縮縫以致多處混凝土面有明顯裂縫。

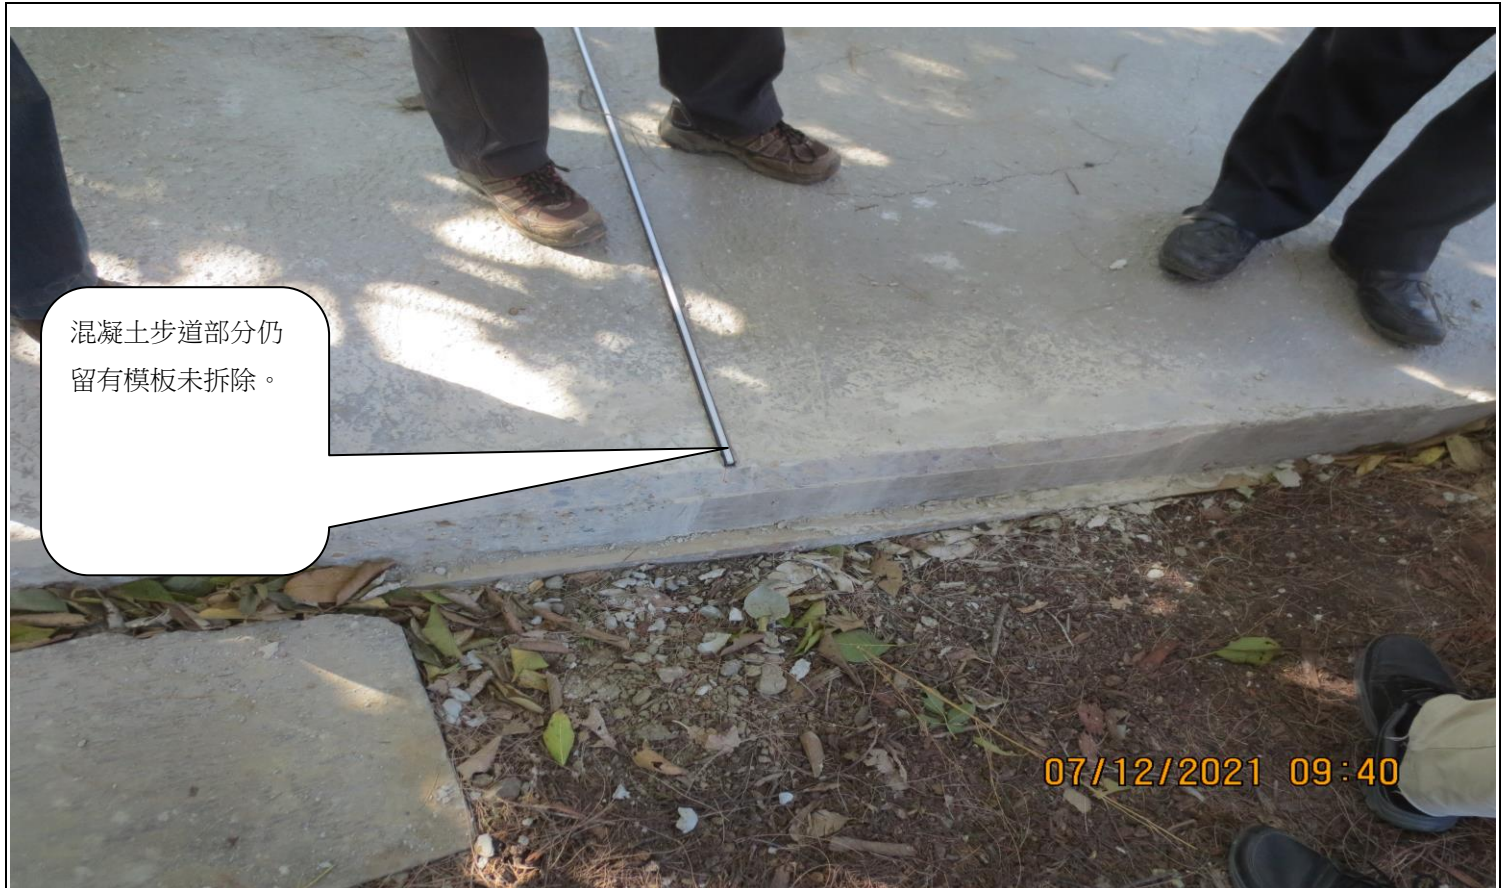
混凝土步道部分仍留有模板未拆除。

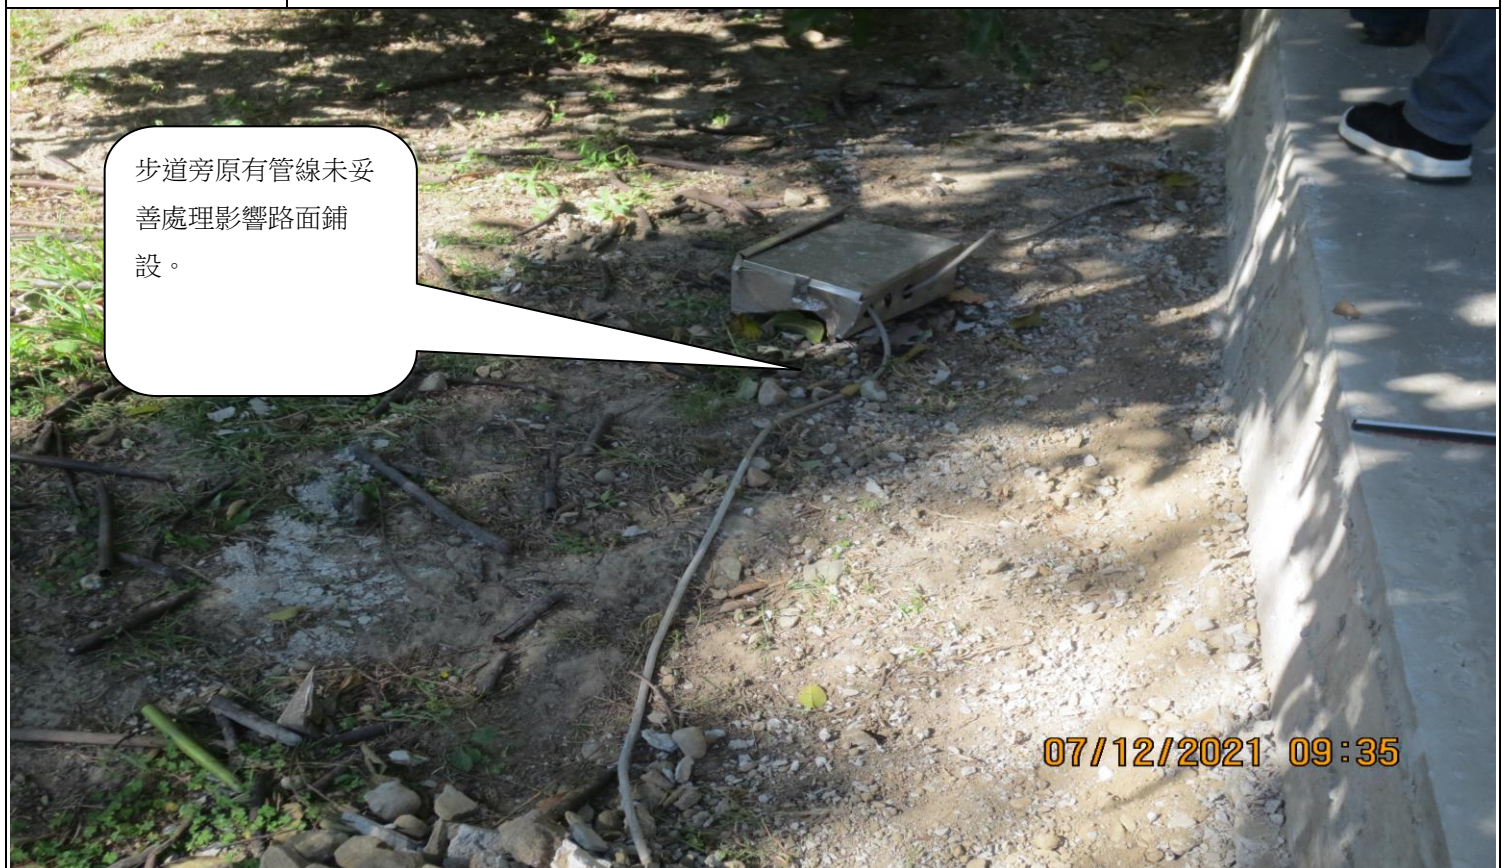
步道旁原有管線未妥善處理影響路面鋪設。

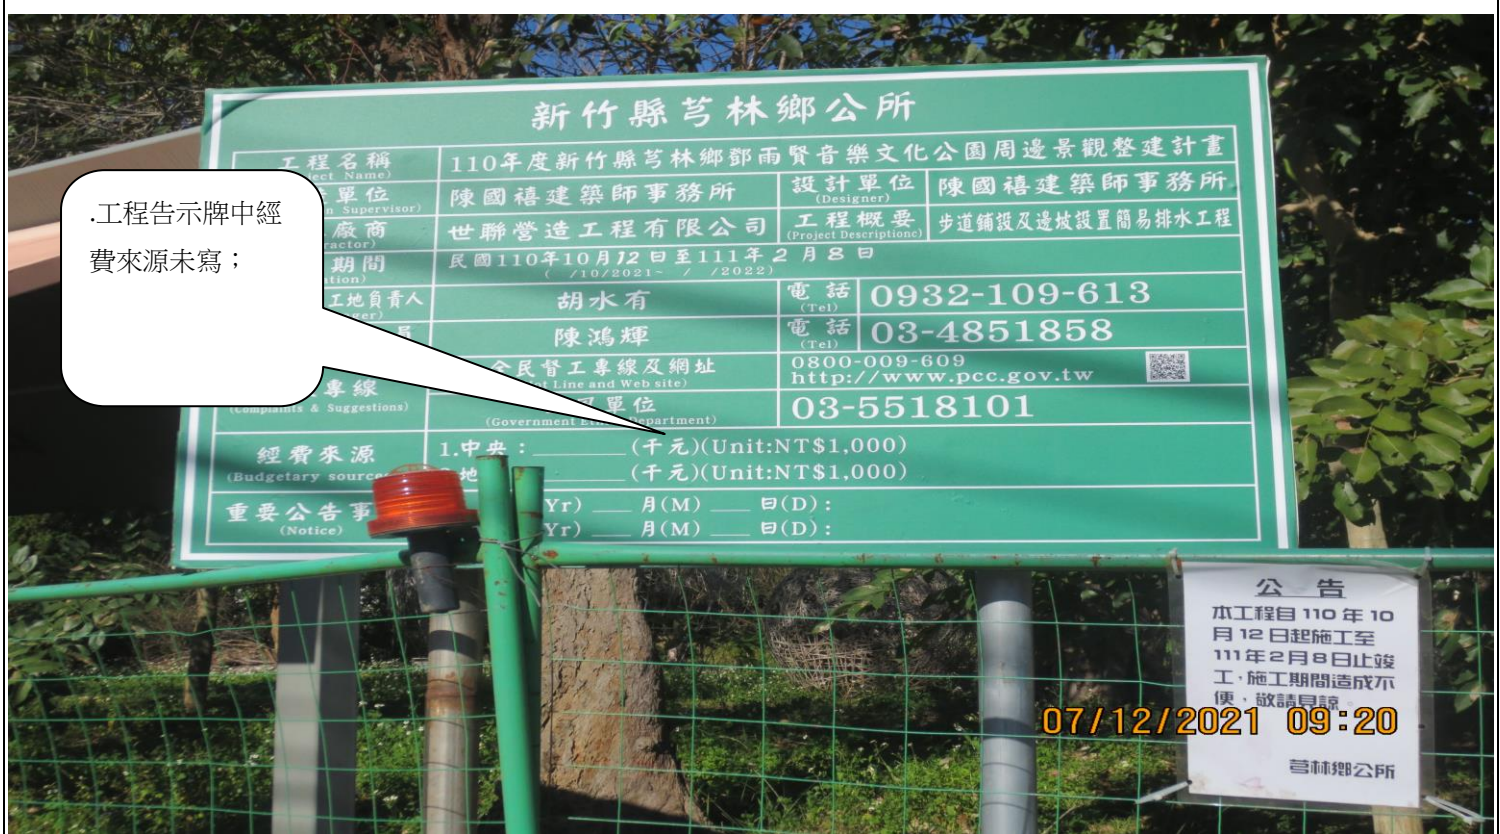
工程告示牌中經費來源未寫；

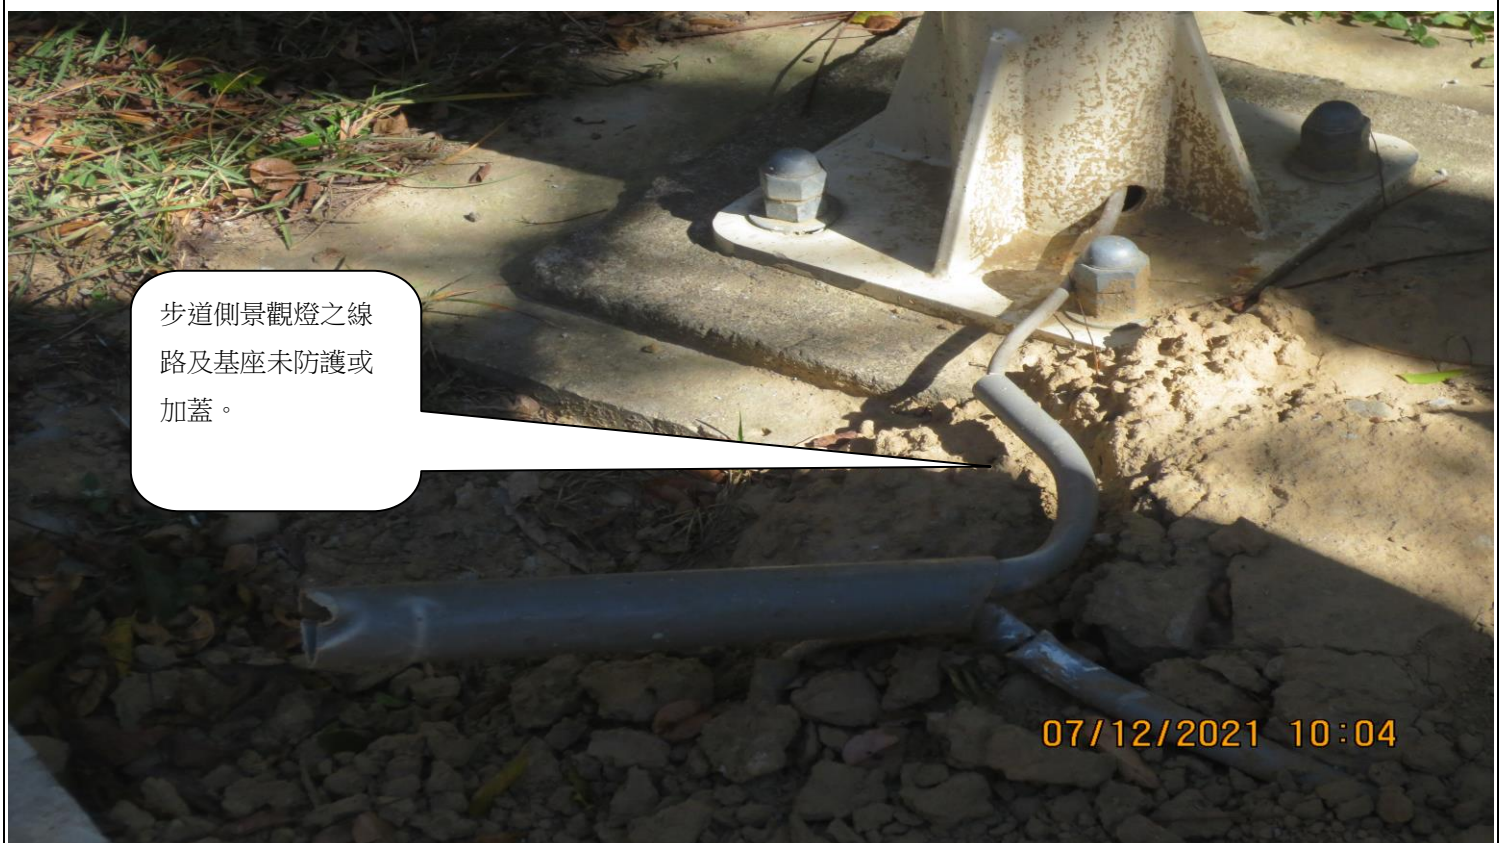
步道側景觀燈之線路及基座未防護或加蓋。
