## 新竹縣政府工程查核代表照片表

拍攝日期：110.12.07

工程名稱：110 年度新竹縣芎林鄉鄧雨賢音樂文化公園周邊景觀整建計畫工程

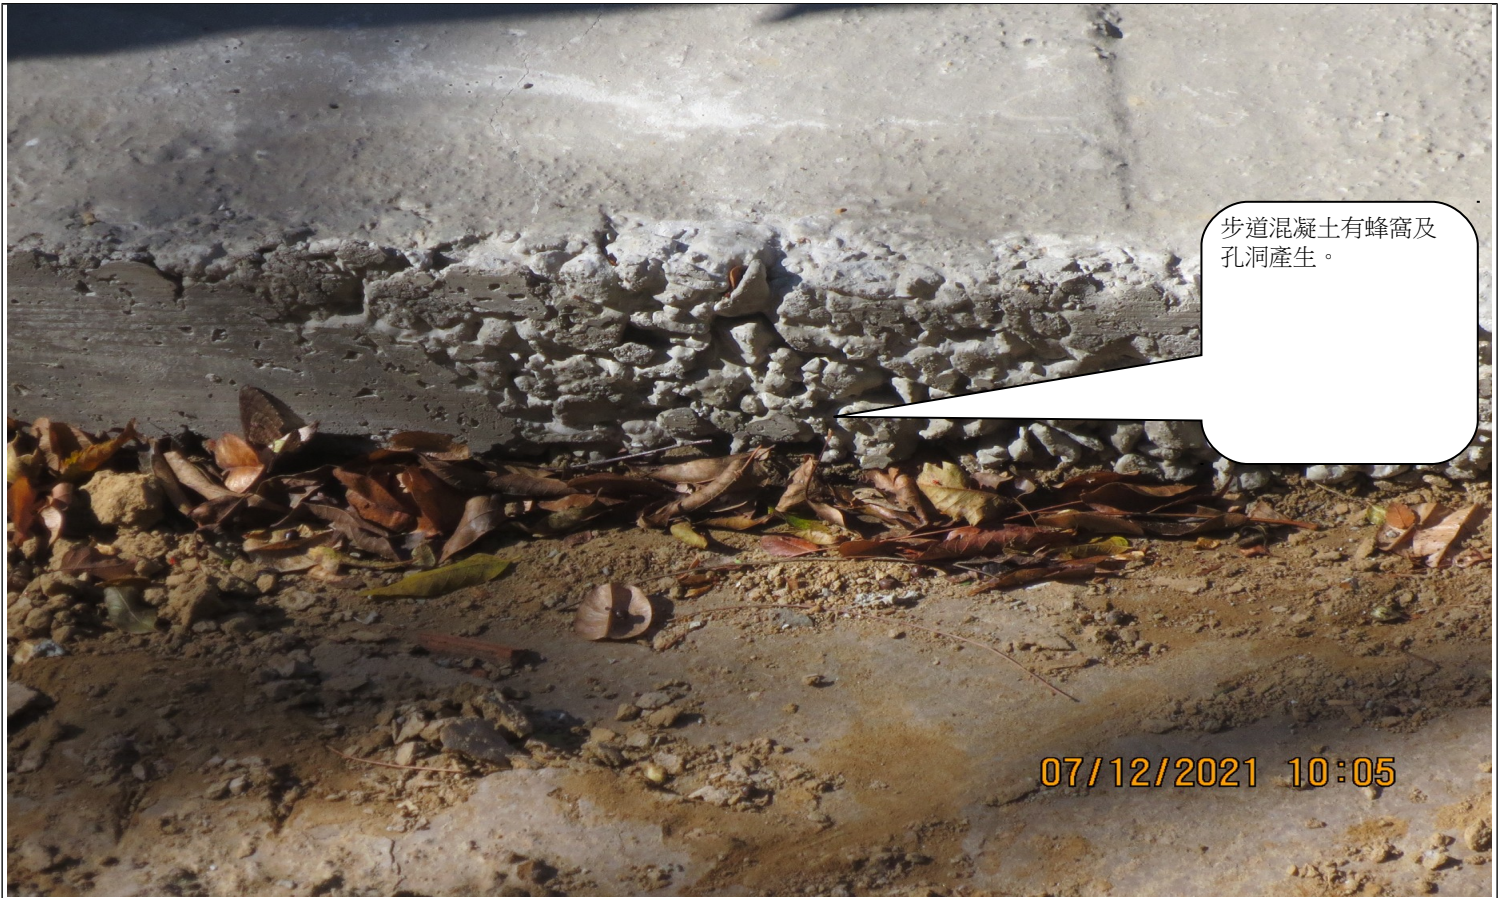
步道混凝土有蜂窩及孔洞產生。

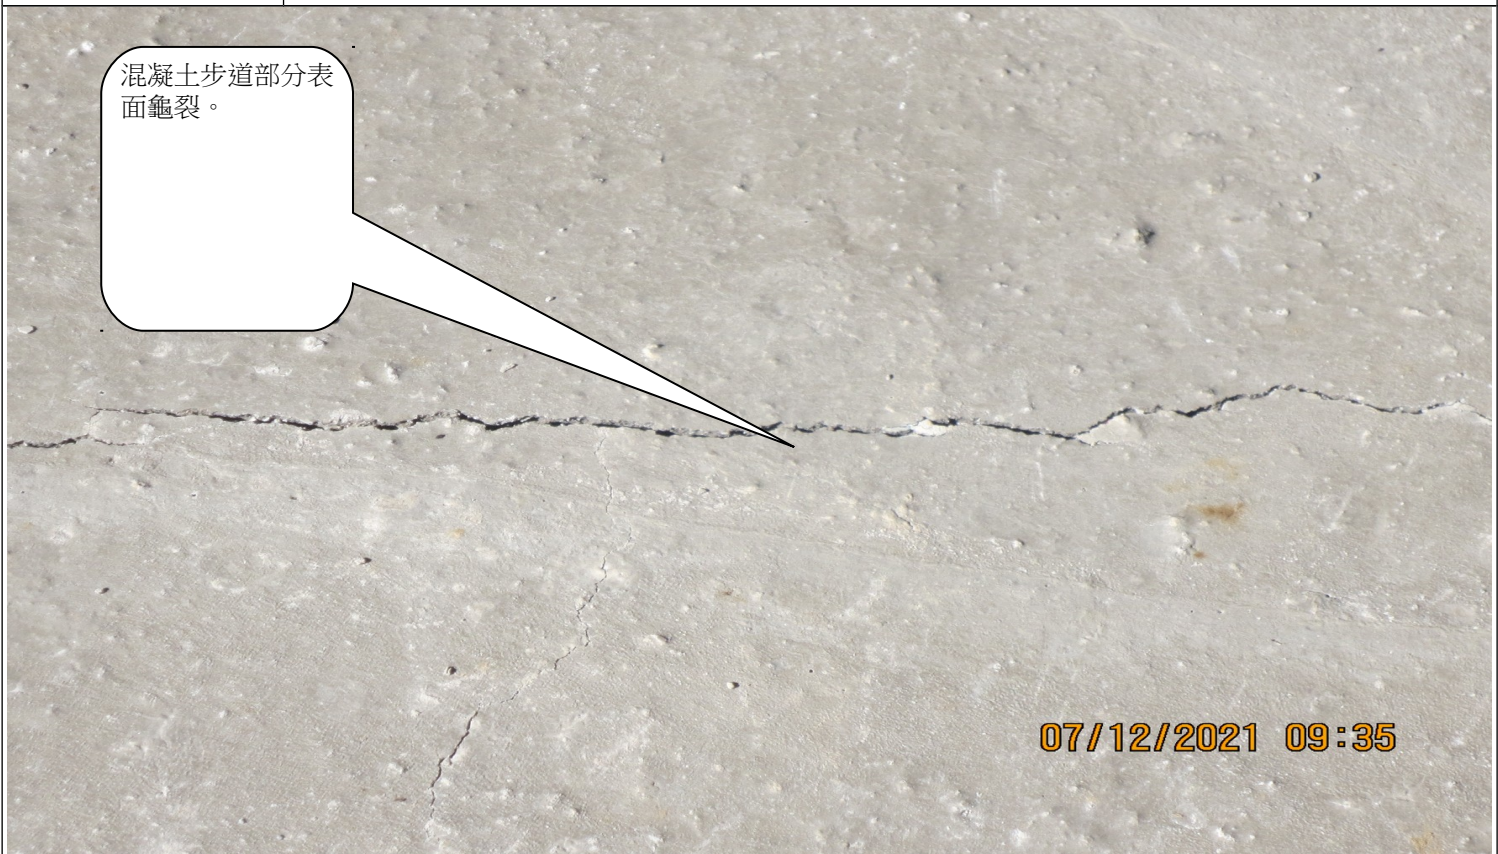
混凝土步道部分表面龜裂。

| 說明 | 混凝土步道部分表面龜裂。 |

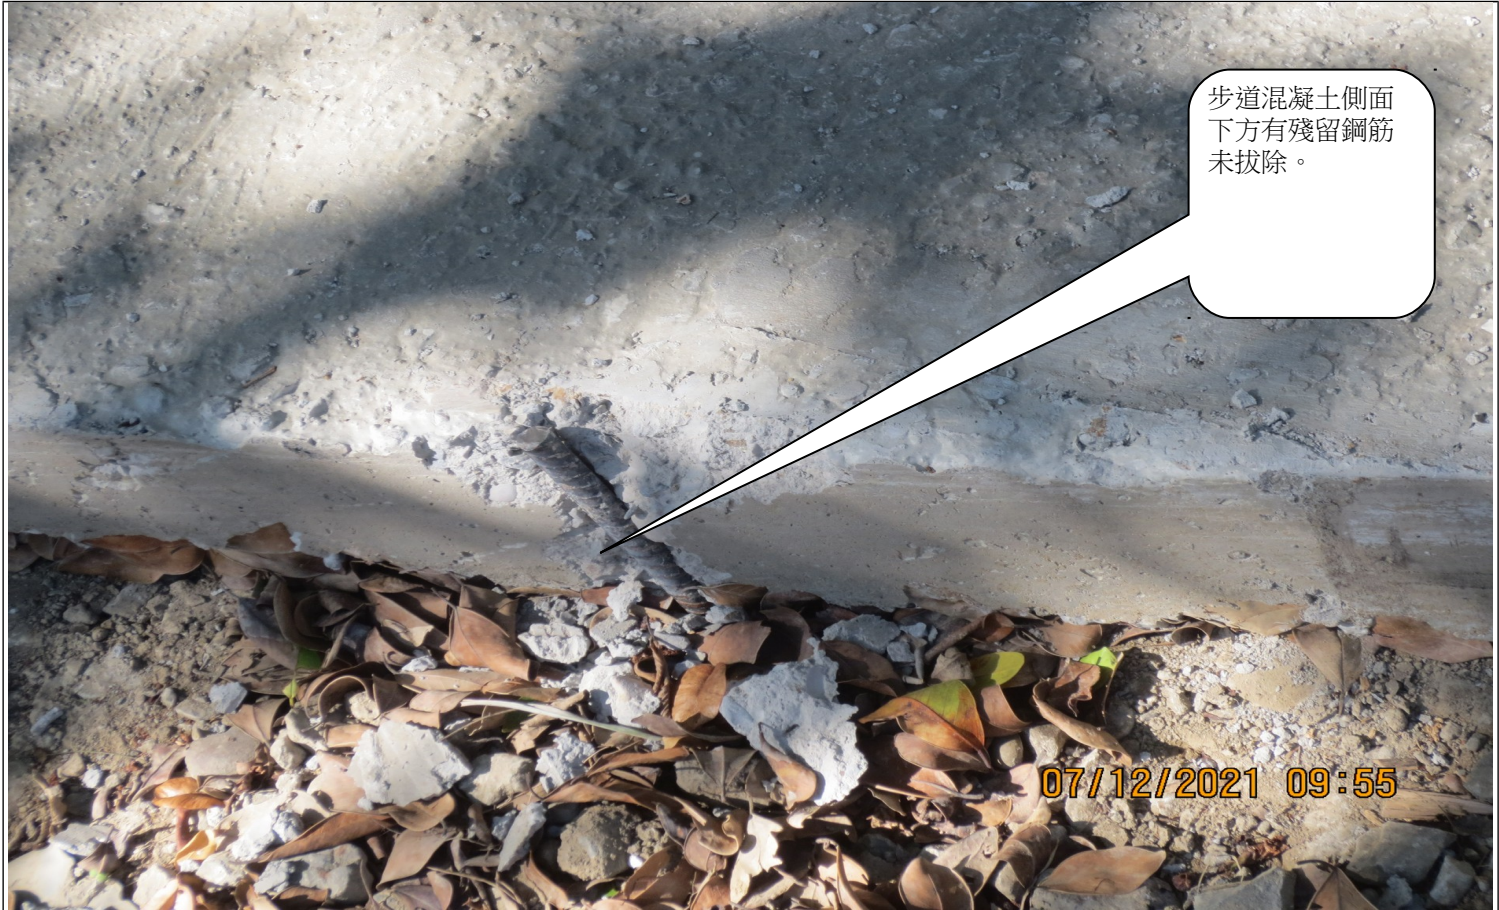
| 說明 | 步道混凝土側面下方有殘留鋼筋未拔除。 |

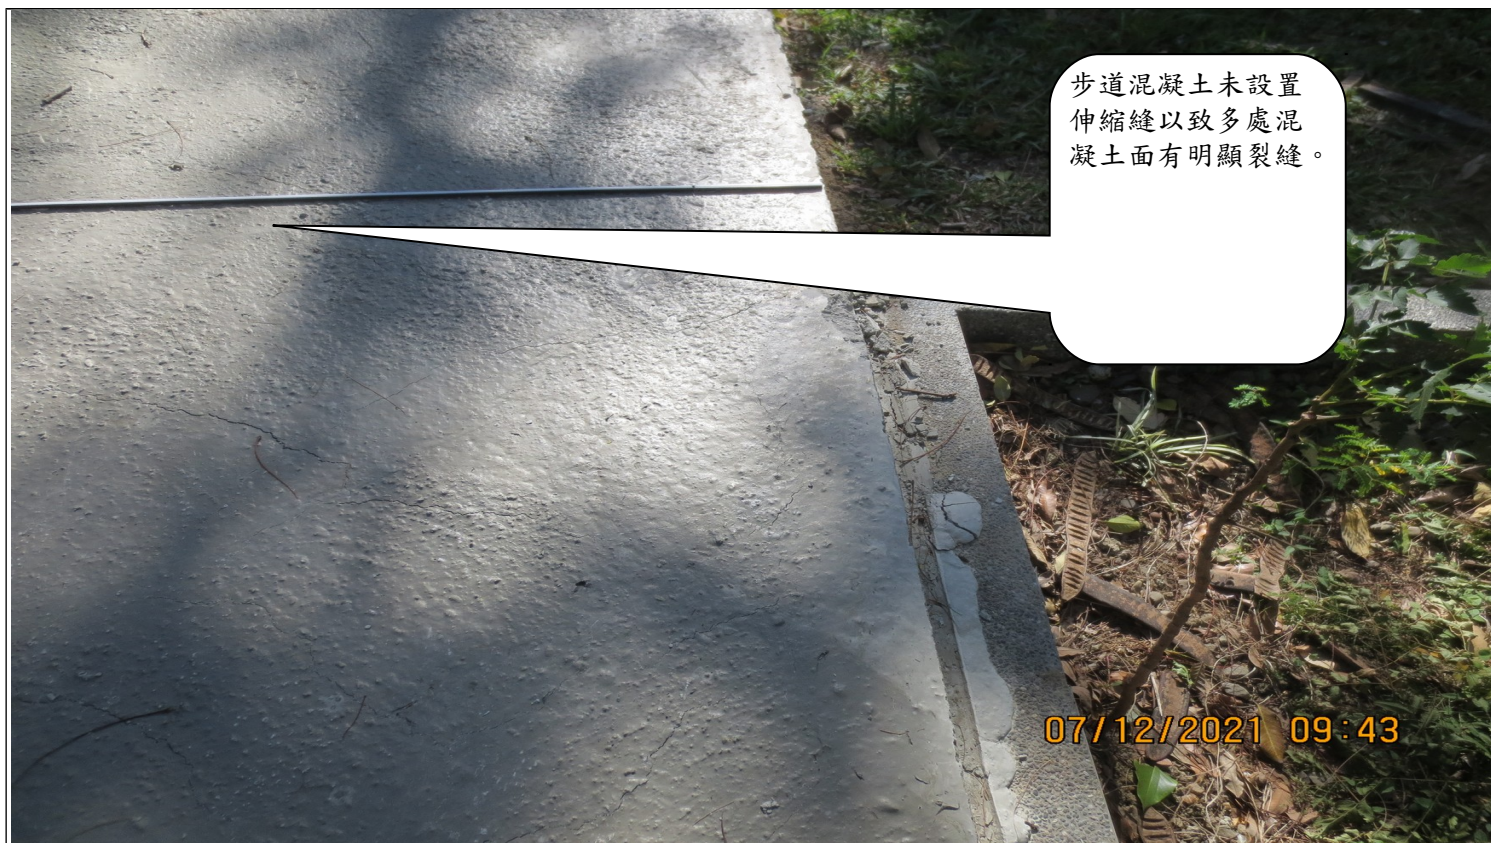
| 說明 | 步道混凝土未設置伸縮縫以致多處混凝土面有明顯裂縫。 |

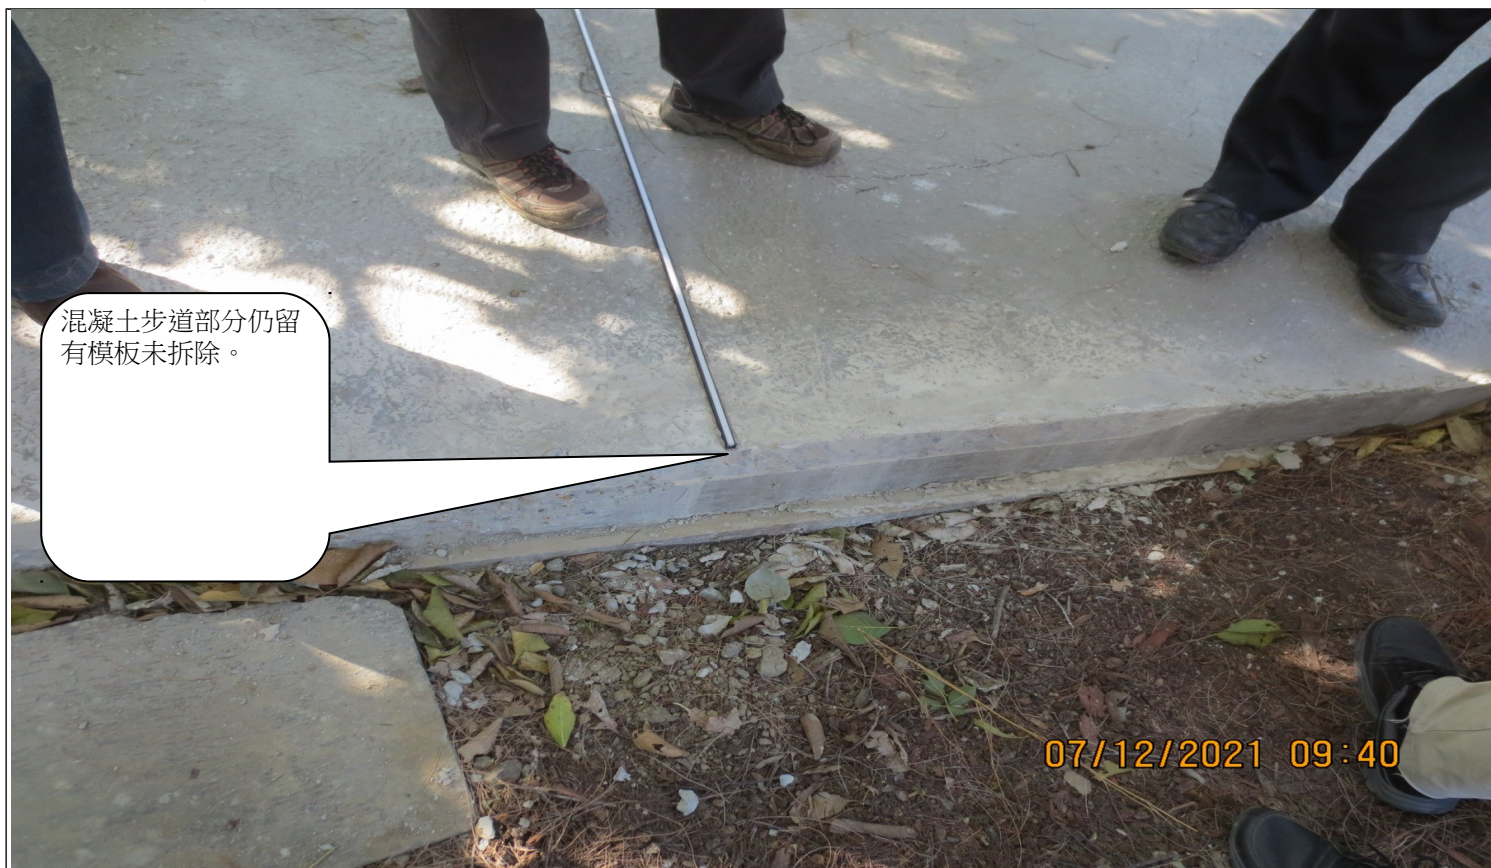
| 說明 | 混凝土步道部分仍留有模板未拆除。 |

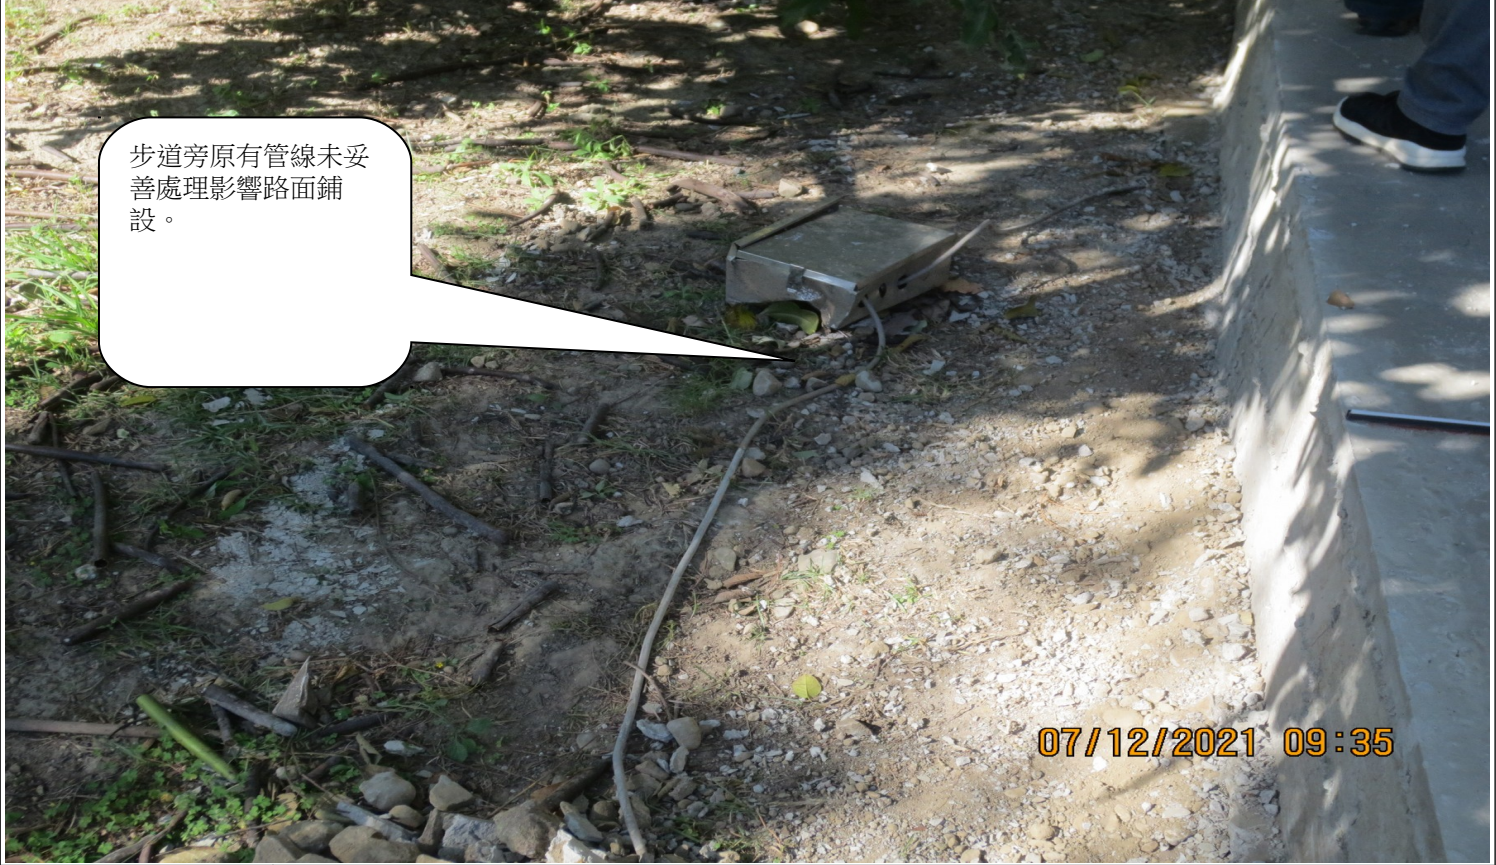
| <p>步道旁原有管線未妥善處理影響路面鋪設。</p> | |
| 說明 | 步道旁原有管線未妥善處理影響路面鋪設。 |

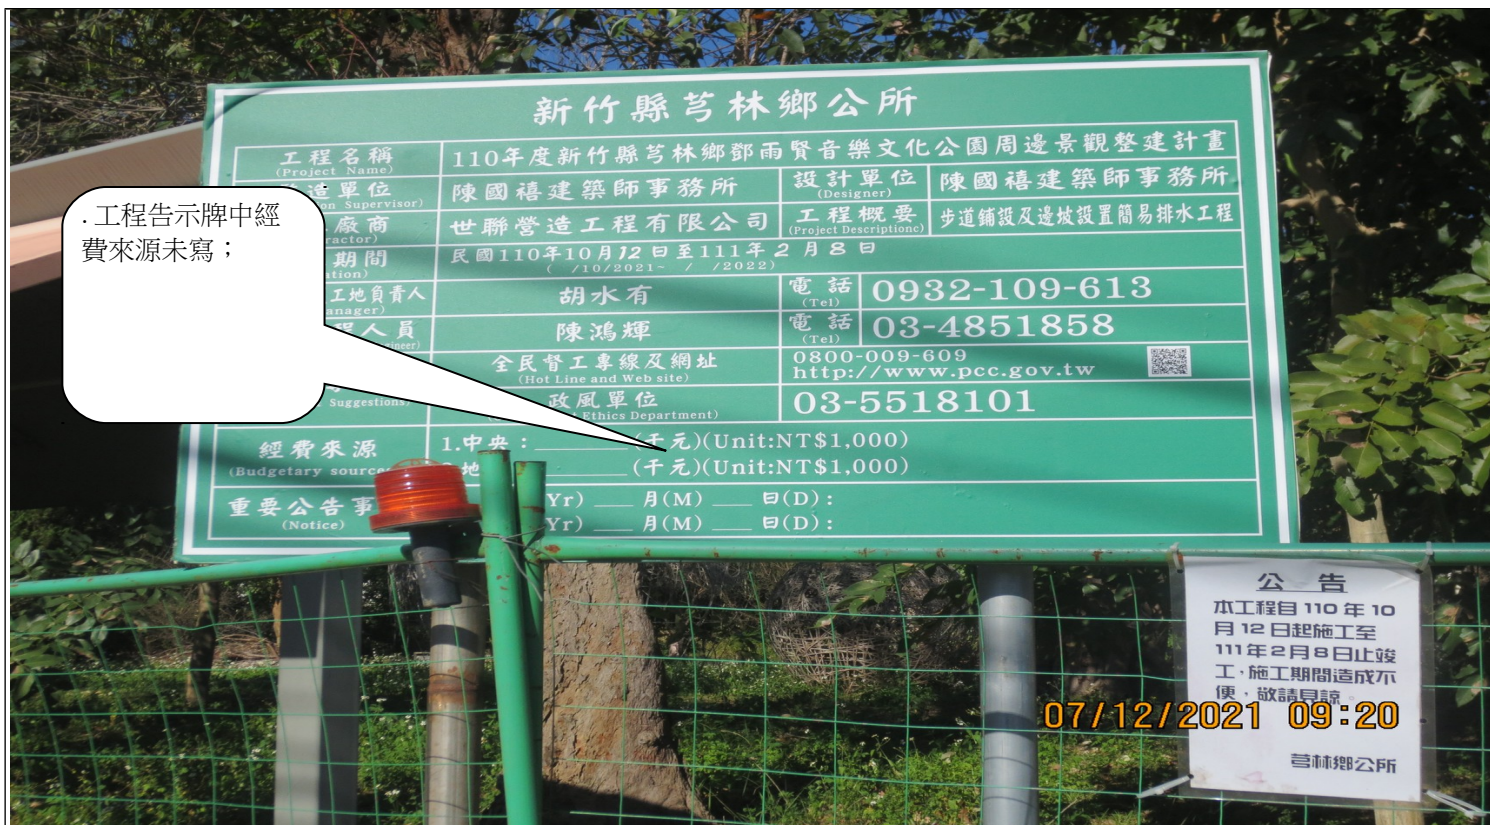
工程告示牌中經費來源未寫；

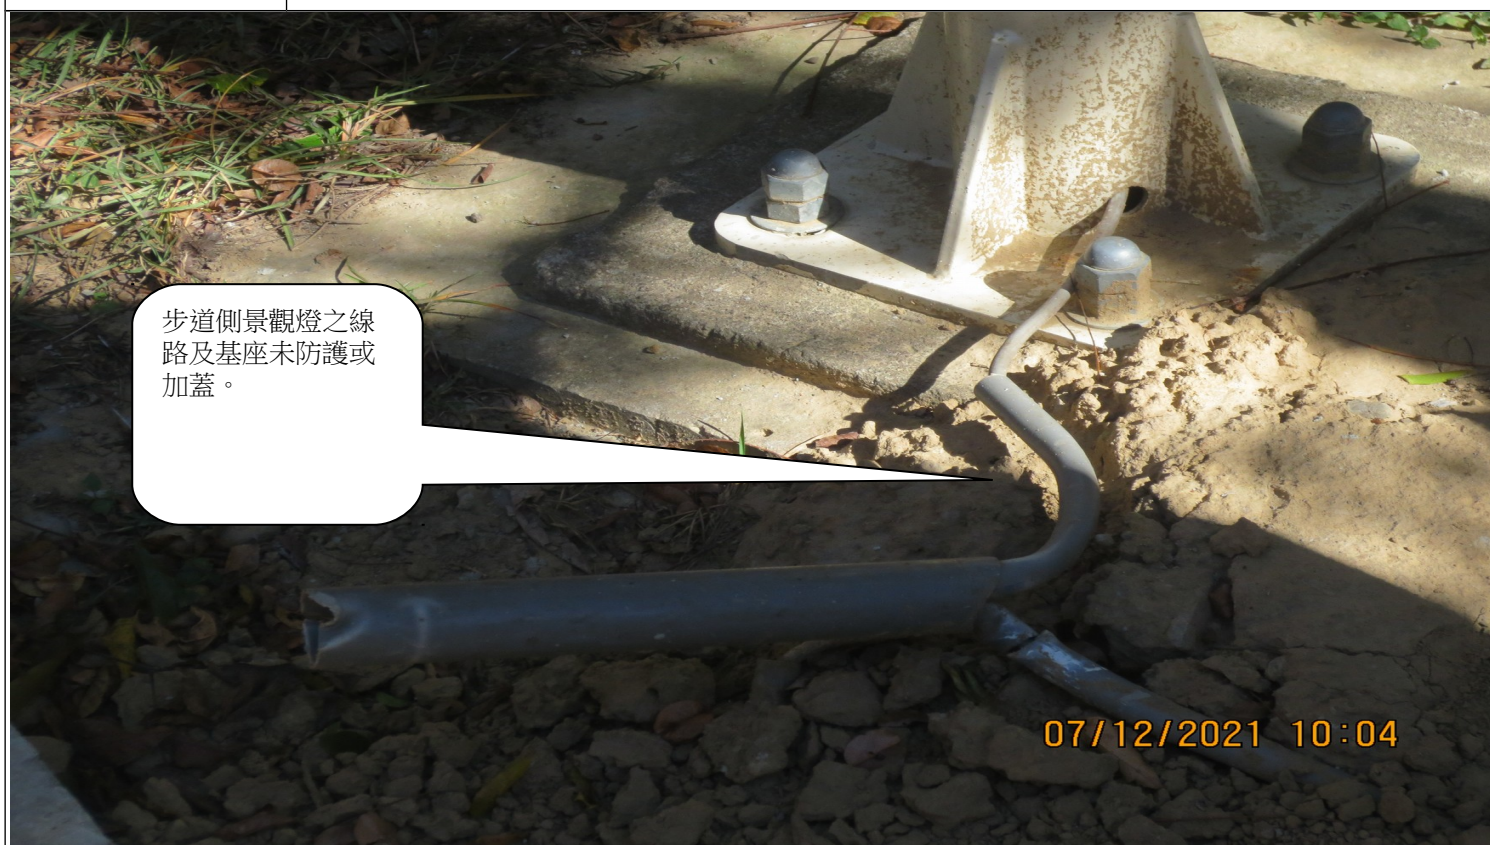
步道側景觀燈之線路及基座未防護或加蓋。
