新竹縣政府工程查核代表照片表

拍攝日期：110.12.02

工程名稱：新埔鎮中正路 517 巷道路拓寬工程

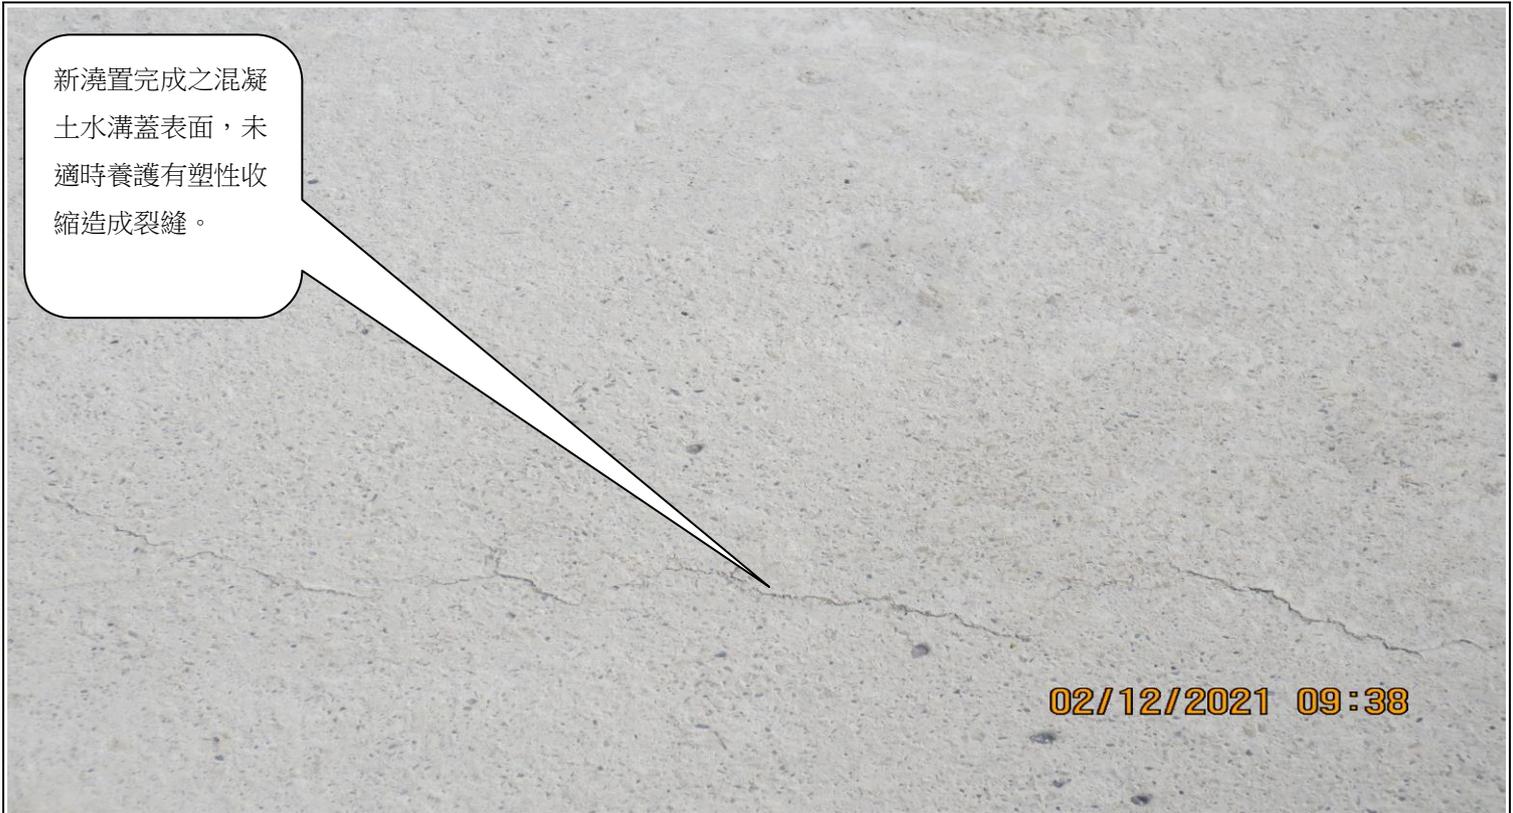
新澆置完成之混凝土水溝蓋表面，未適時養護有塑性收縮造成裂縫。

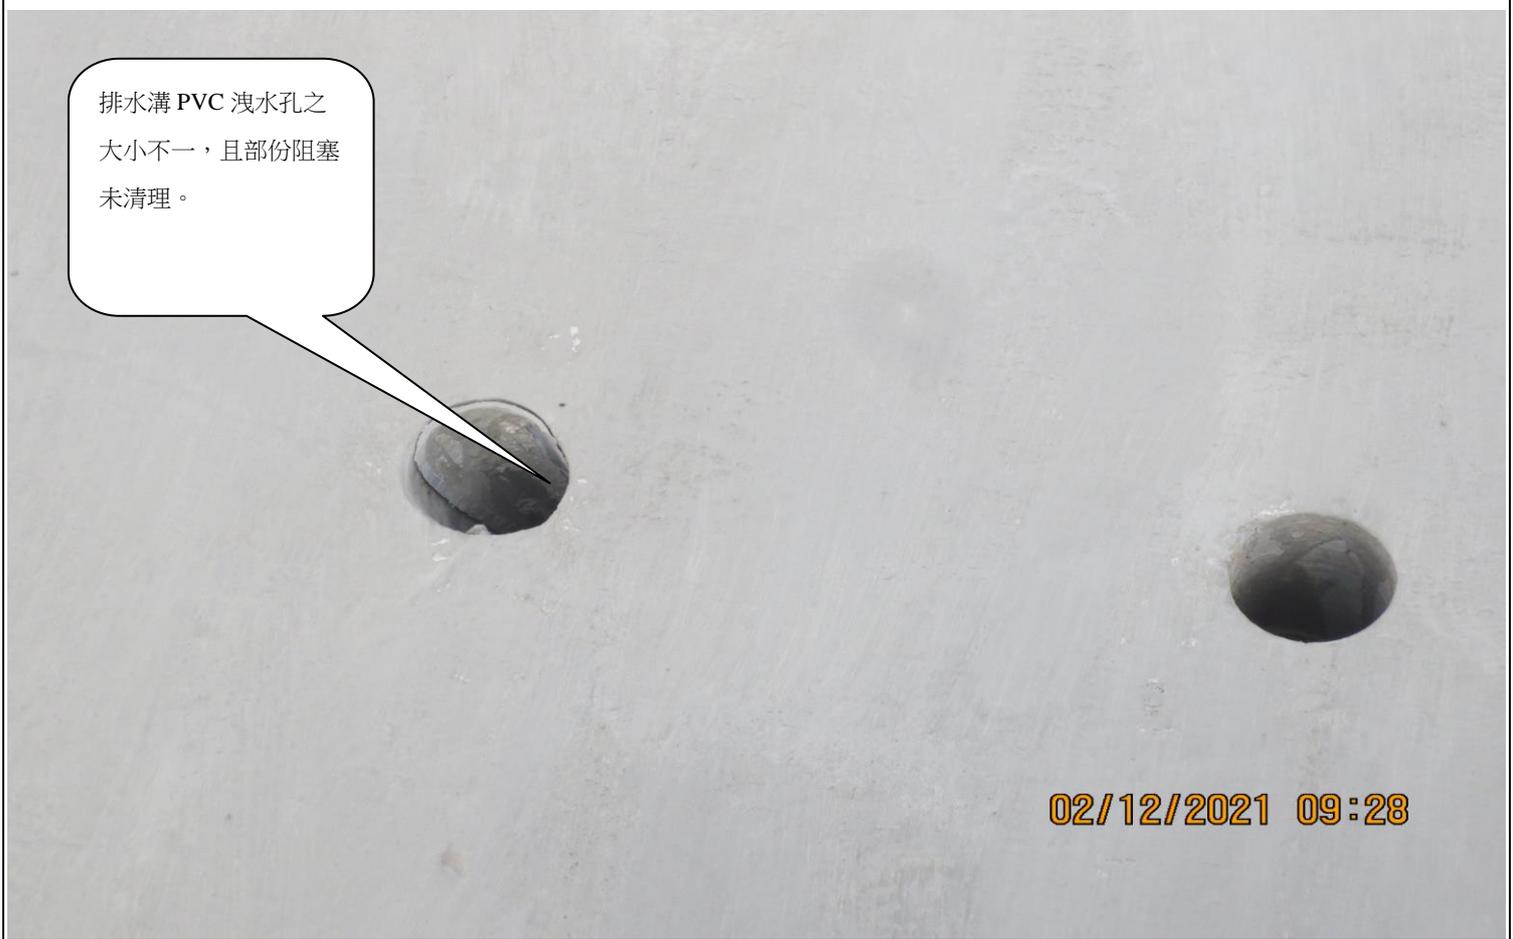
排水溝 PVC 洩水孔之大小不一，且部份阻塞未清理。

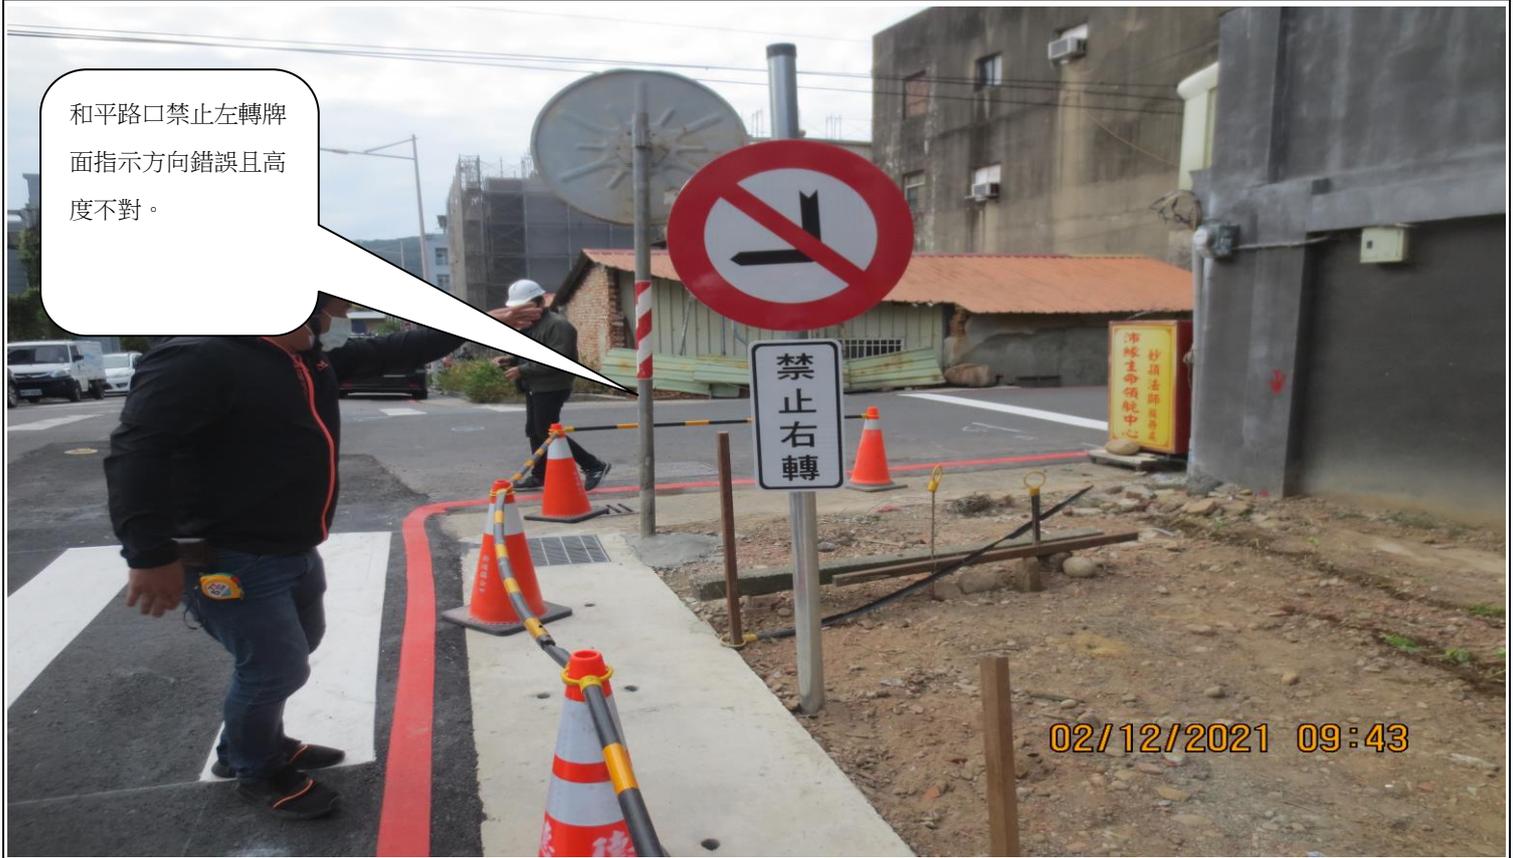
和平路口禁止左轉牌面指示方向錯誤且高度不對。

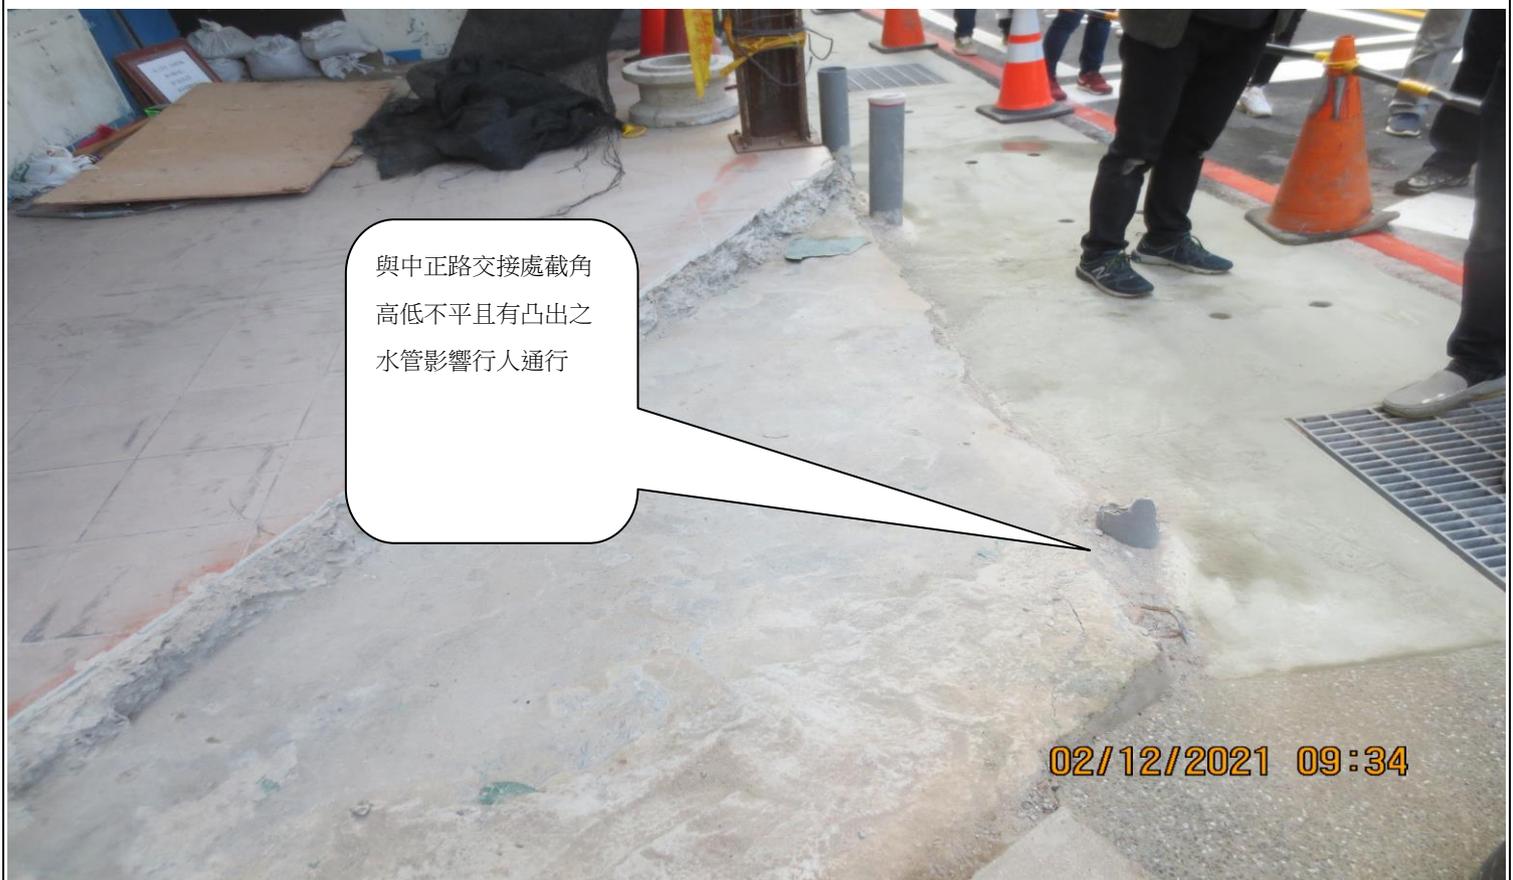
與中正路交接處截角高低不平且有凸出之水管影響行人通行

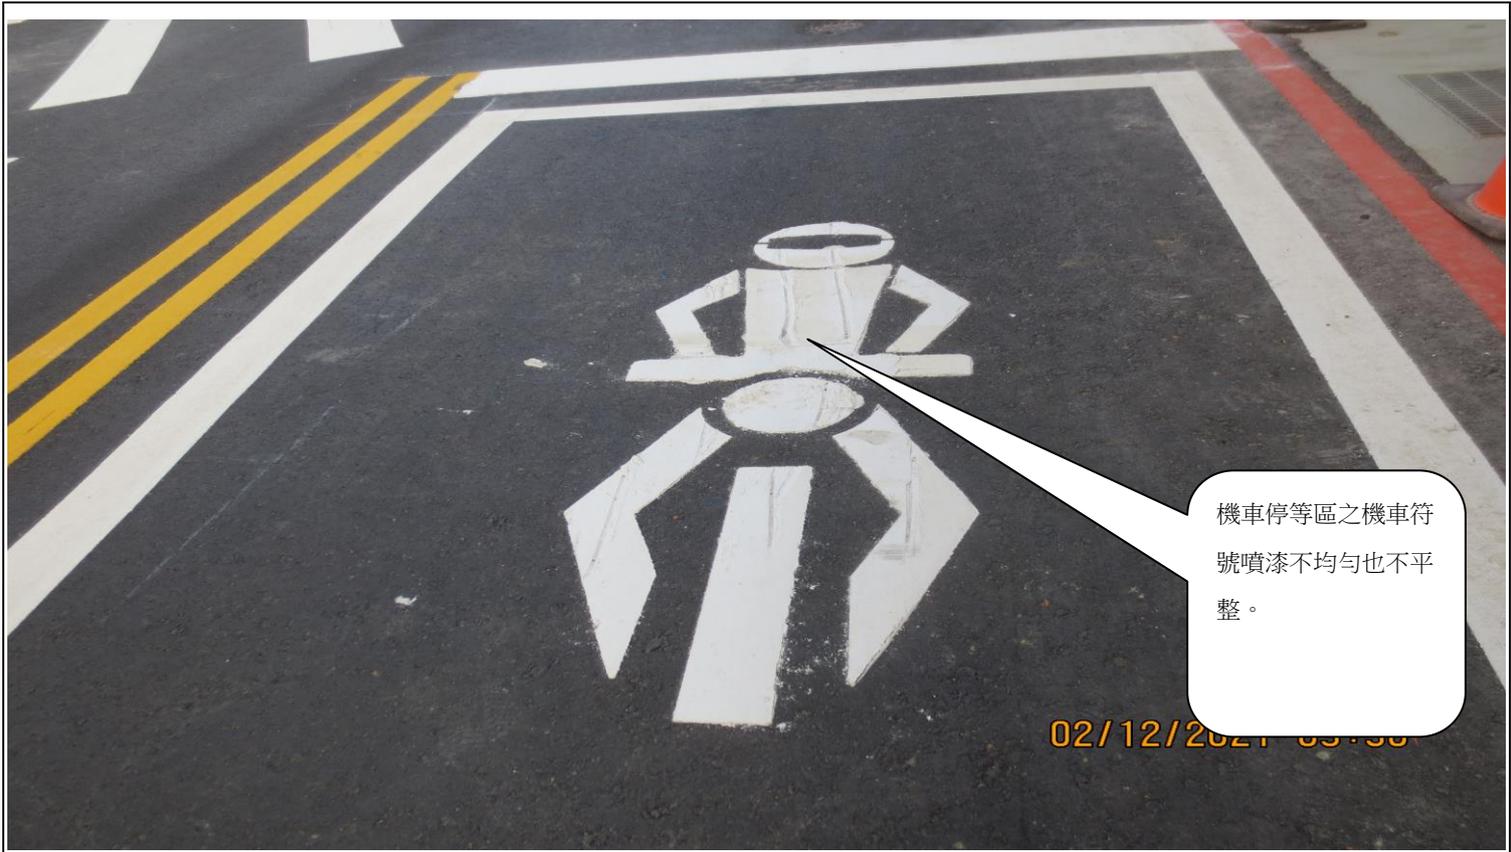
機車停等區之機車符號噴漆不均勻也不平整。

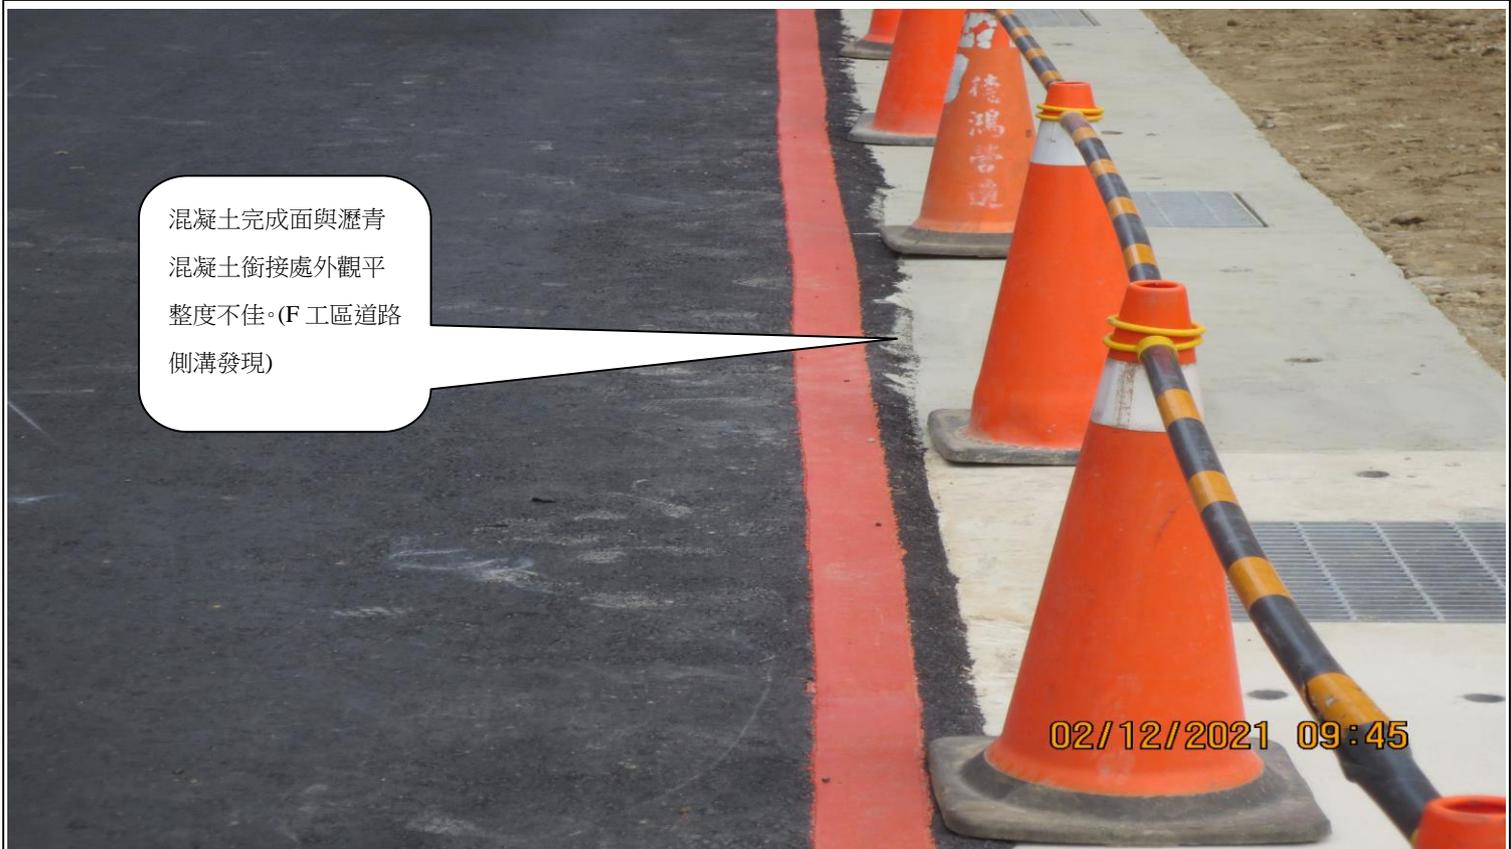
混凝土完成面與瀝青混凝土銜接處外觀平整度不佳。(F 工區道路側溝發現)
