## 新竹縣政府工程查核代表照片表

拍攝日期：110.12.13

工程名稱：110 年北埔鄉大湖村、水磱村改善工程

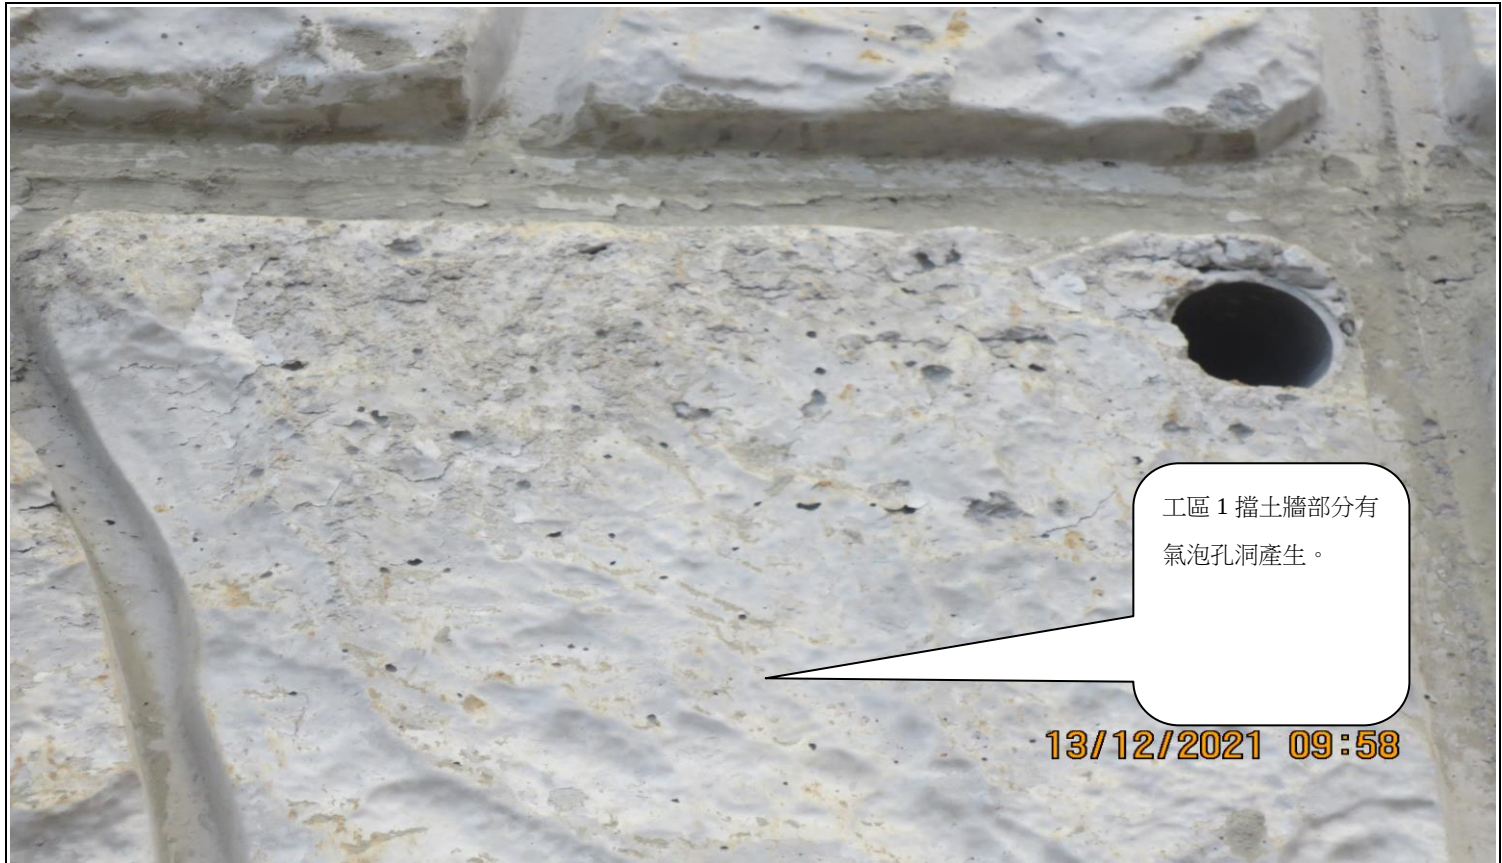
工區 1 擋土牆部分有  
氣泡孔洞產生。

工區 1 擋土牆部分有氣泡孔洞產生。

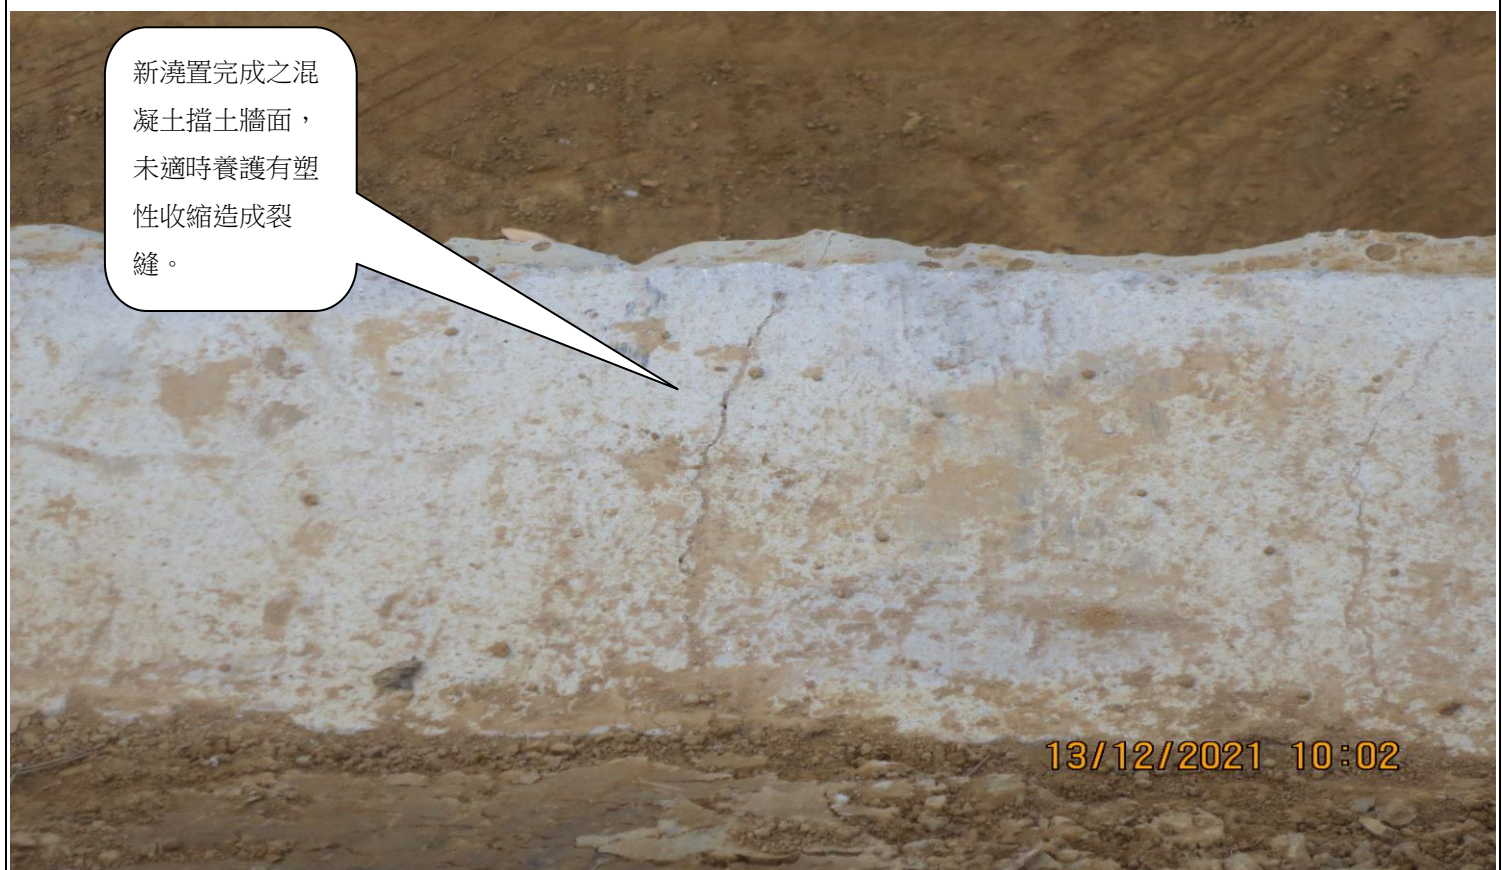
新澆置完成之混  
凝土擋土牆面，  
未適時養護有塑  
性收縮造成裂  
縫。

新澆置完成之混凝土擋土牆面，未適時養護有塑性收縮造成裂縫。

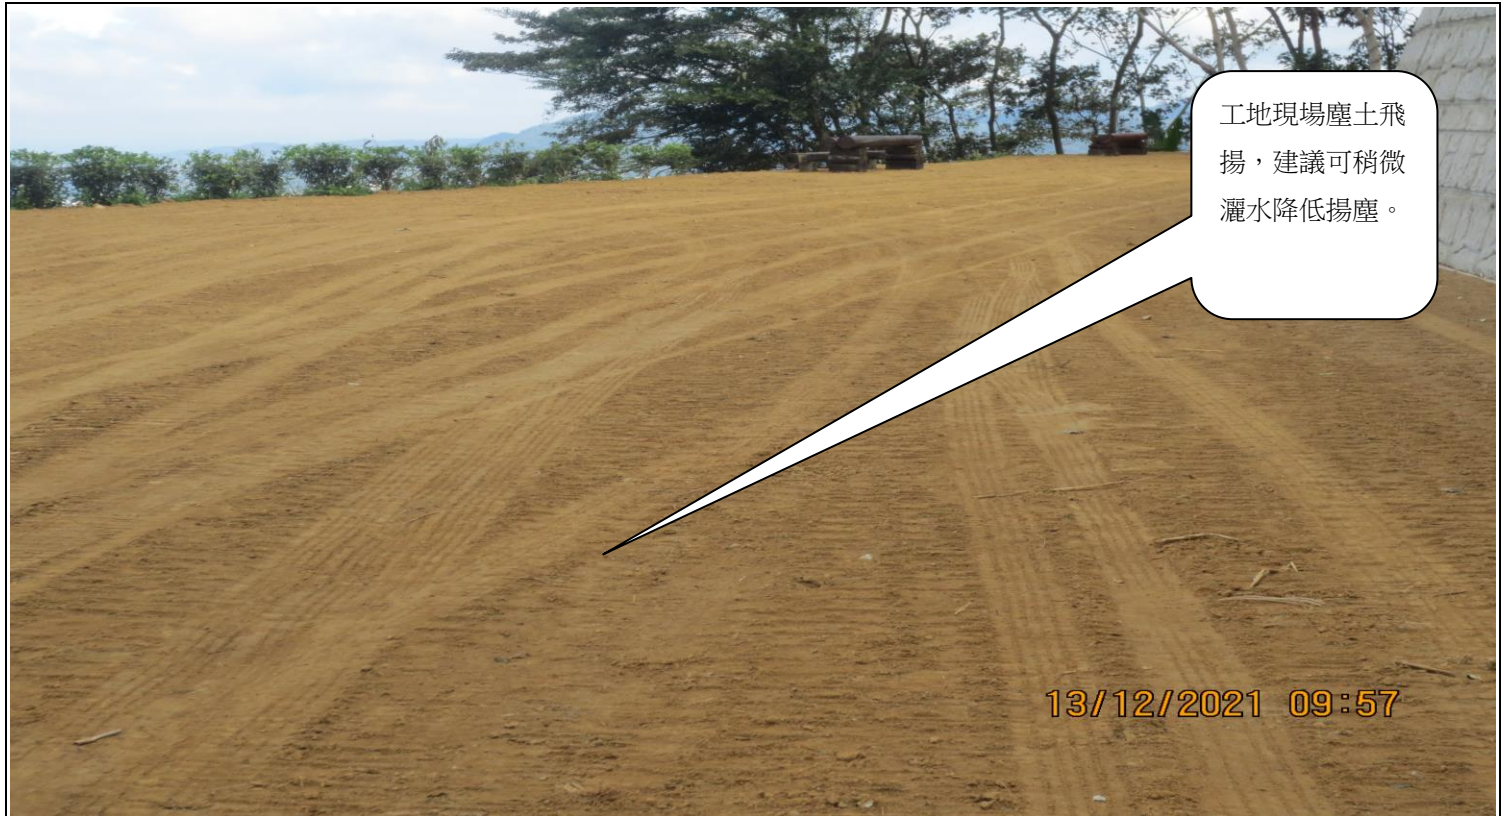
工地現場塵土飛揚，建議可稍微灑水降低揚塵。

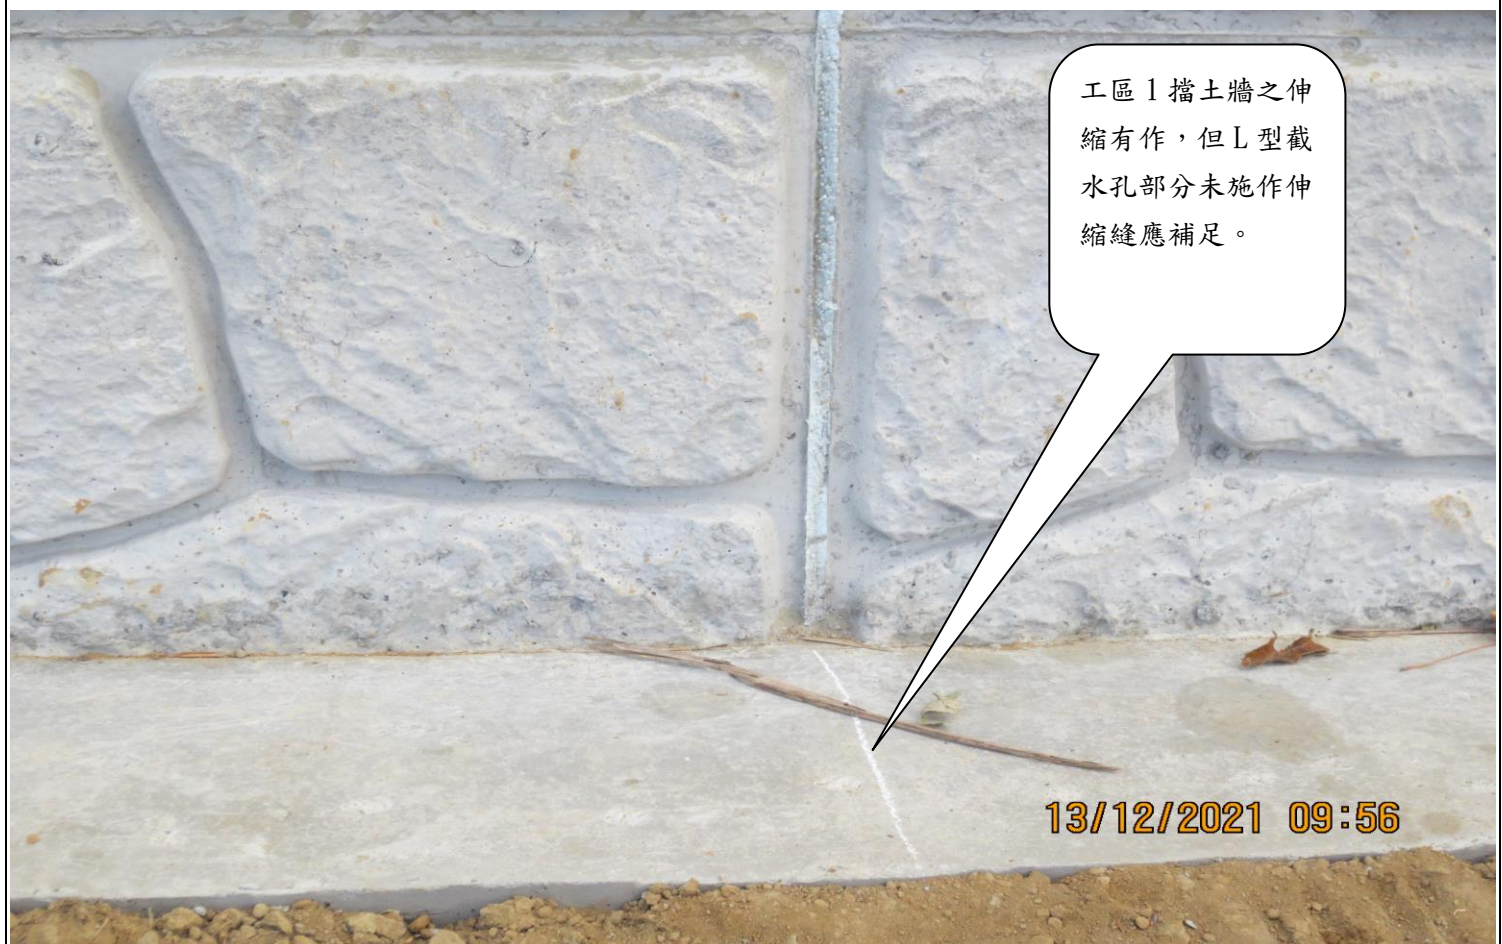
工區 1 擋土牆之伸縮有作，但 L 型截水孔部分未施作伸縮縫應補足。

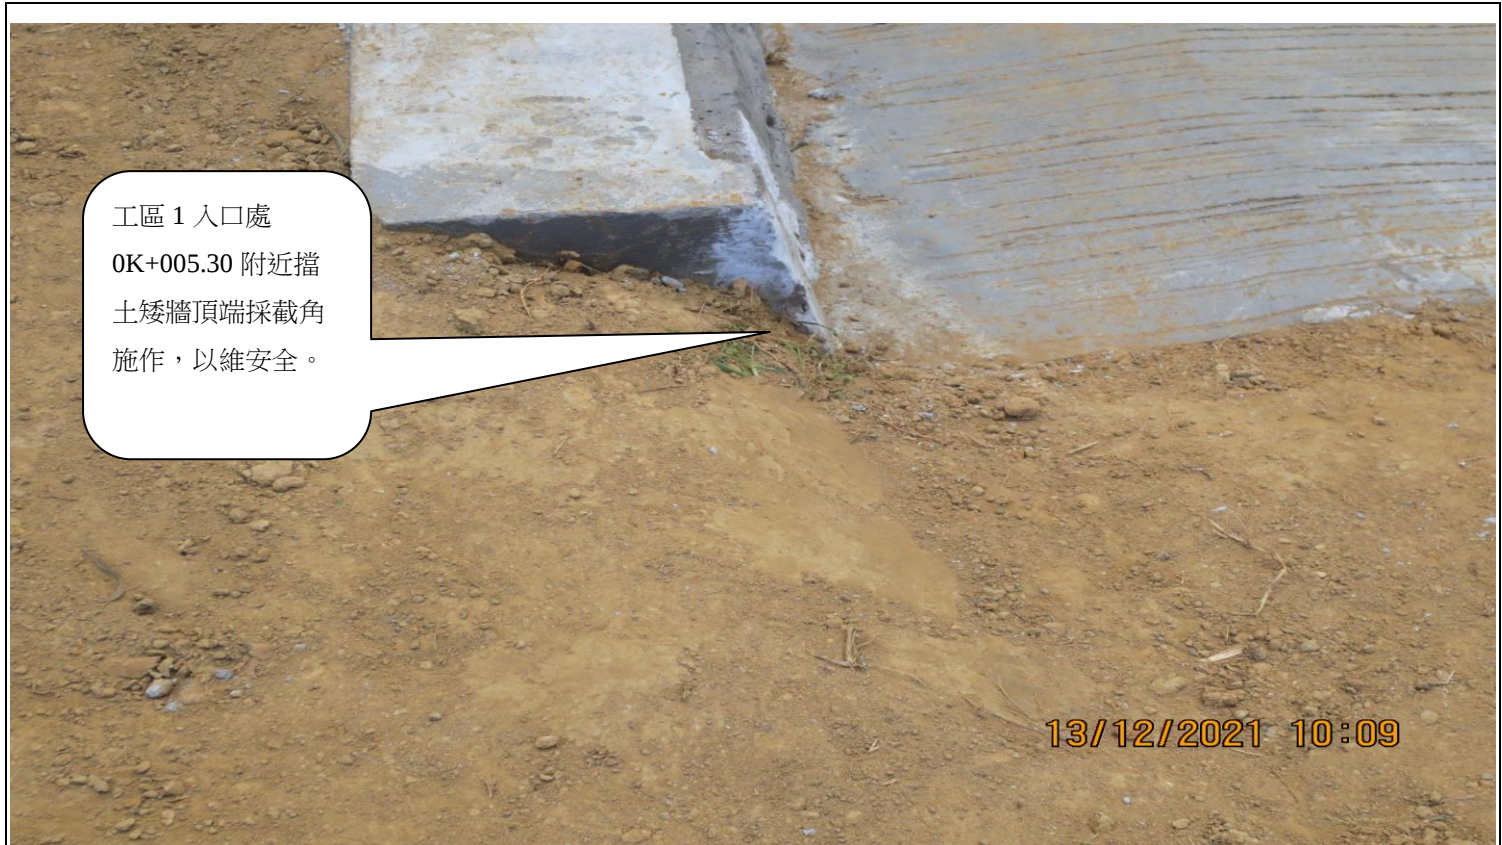
工區 1 入口處 0K+005.30 附近擋土矮牆頂端採截角施作，以維安全。

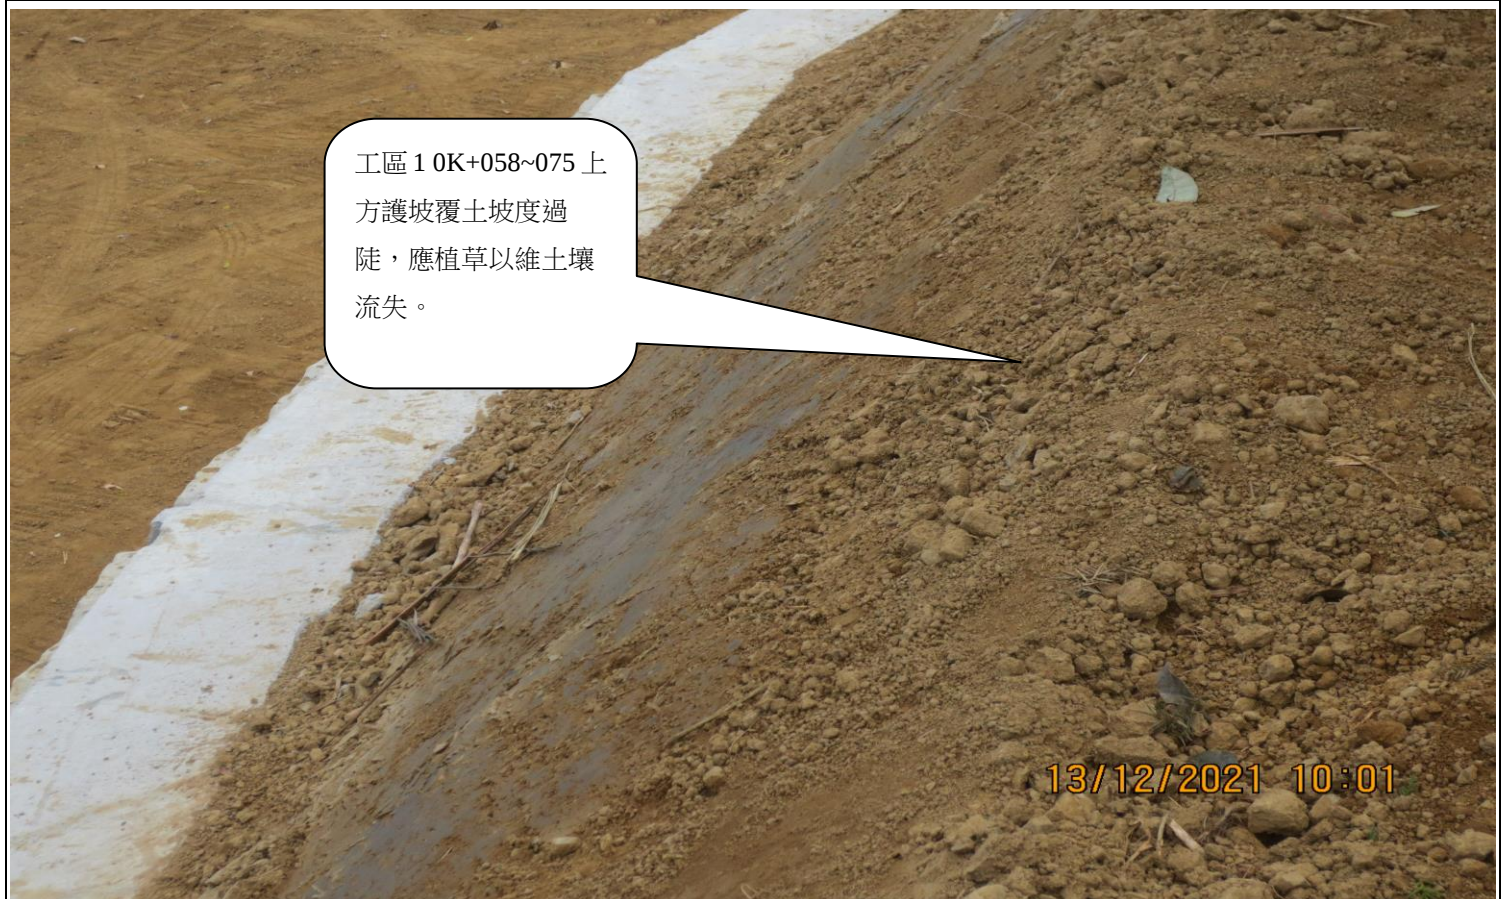
工區 1 0K+058~075 上方護坡覆土坡度過陡，應植草以維土壤流失。

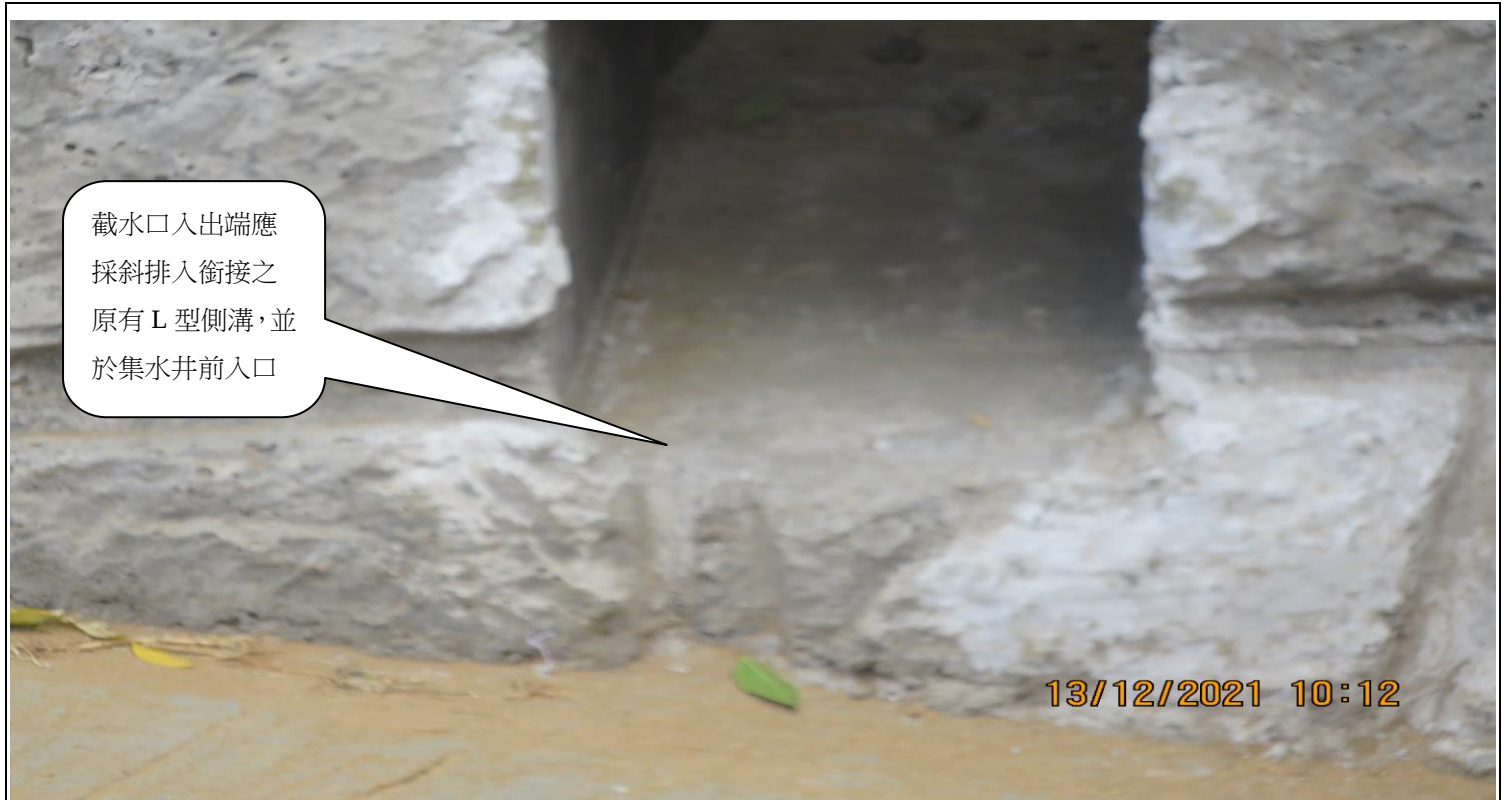
截水口入出端應採斜排入銜接之原有 L 型側溝，並於集水井前入口處加設隔網以防異物流入。

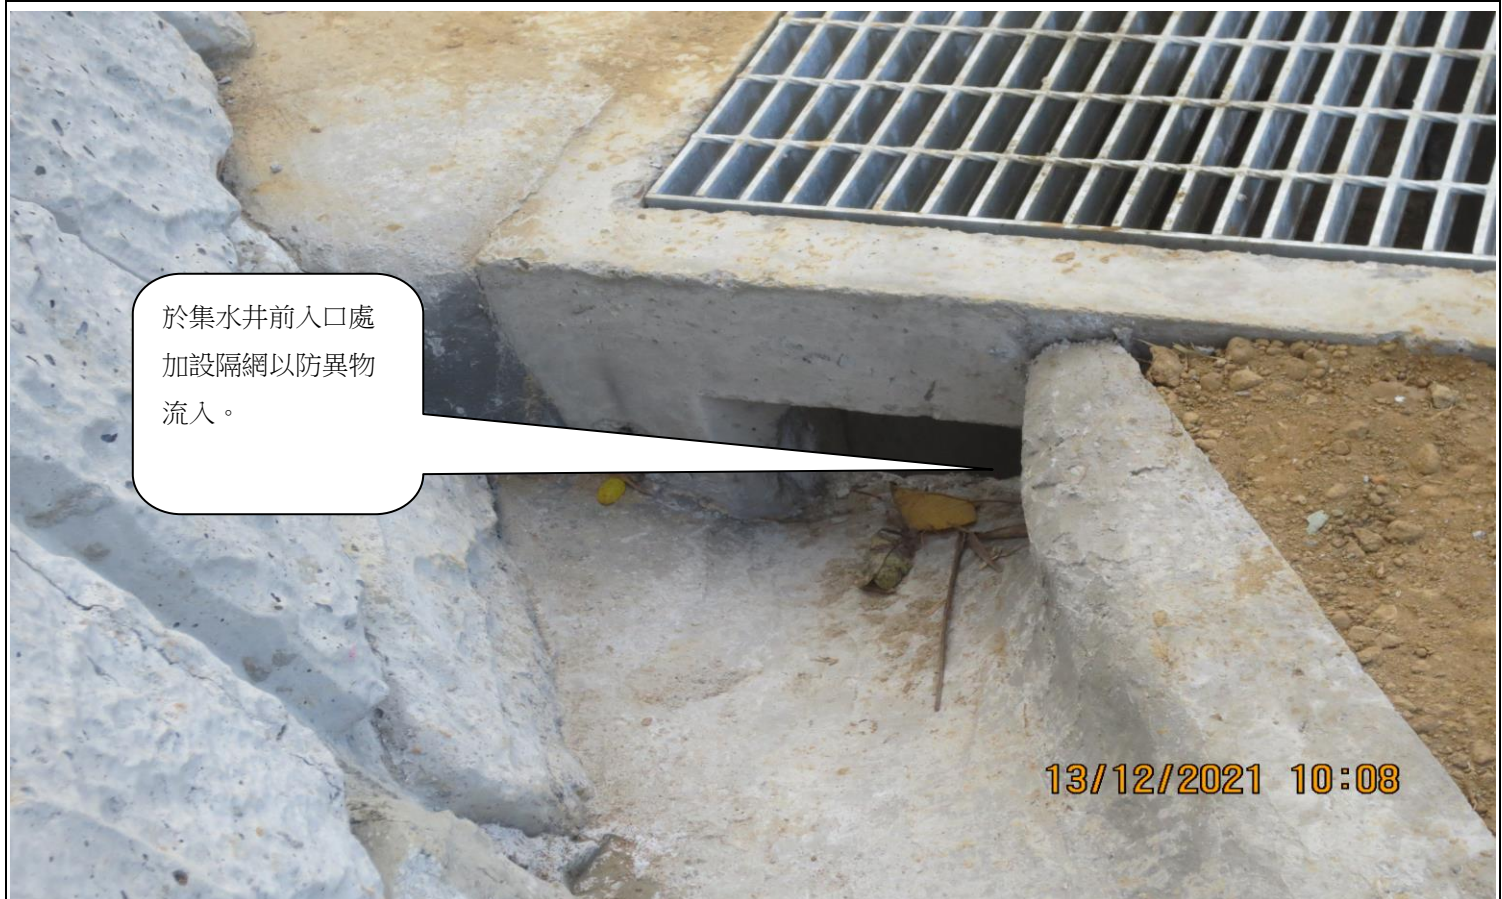
於集水井前入口處加設隔網以防異物流入。
