# 新竹縣政府工程查核代表照片表

拍攝日期：110.12.13

工程名稱：110年北埔鄉大湖村、水磱村改善工程

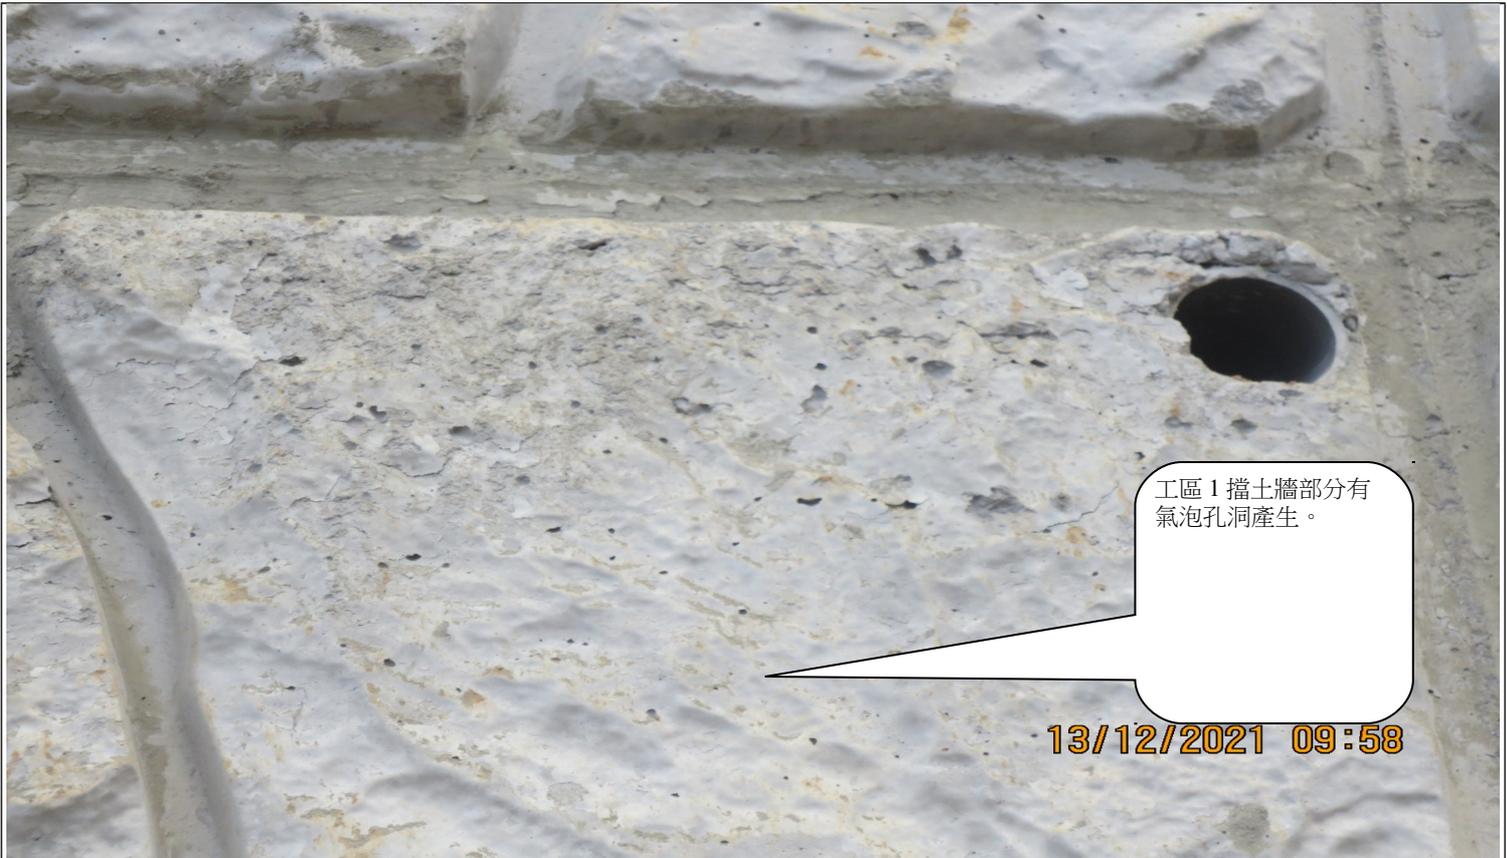
工區 1 擋土牆部分有氣泡孔洞產生。

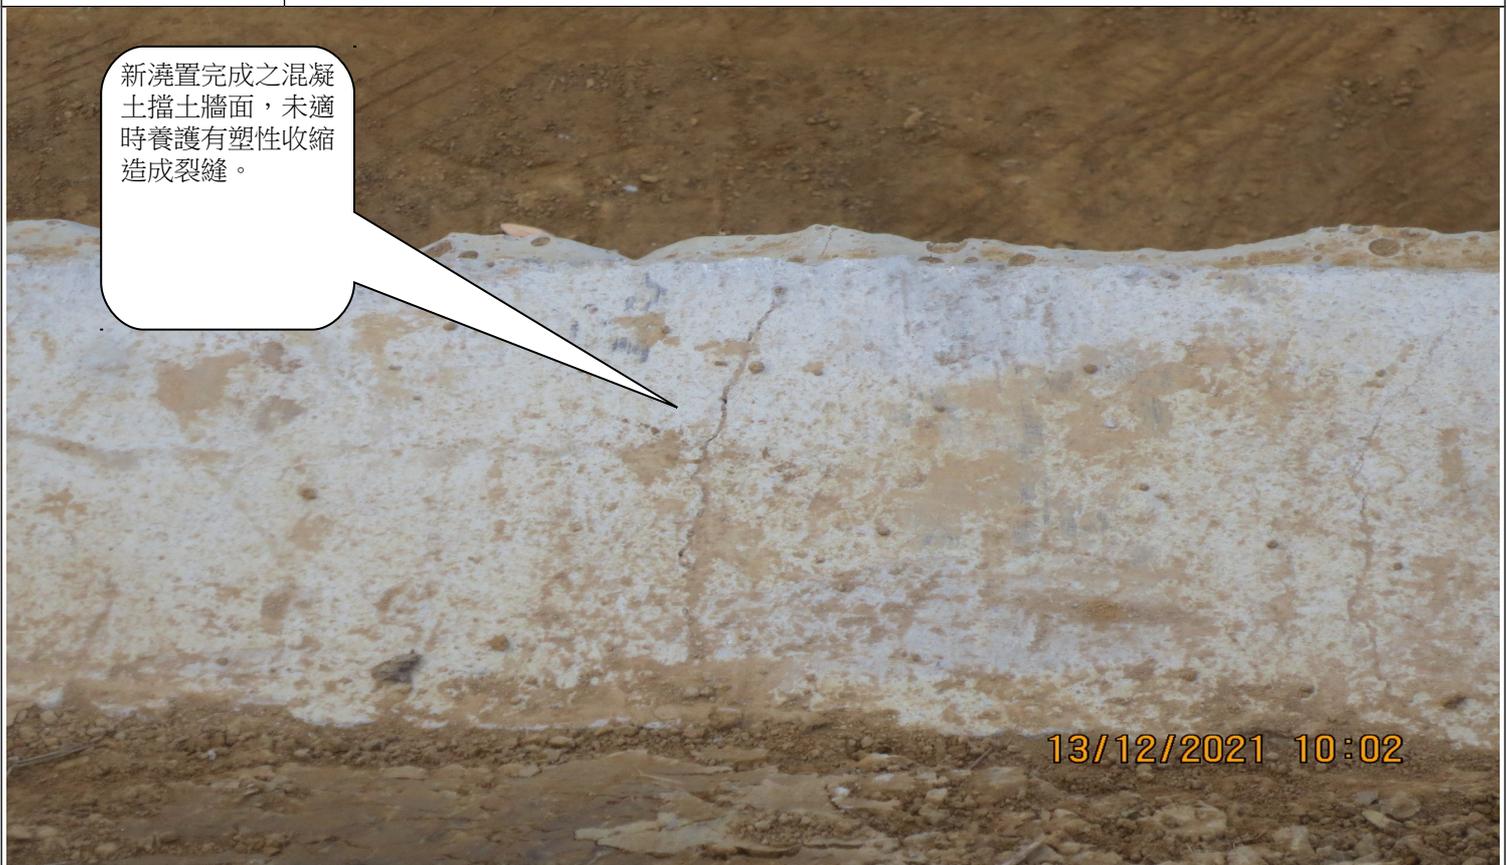
說明	新澆置完成之混凝土擋土牆面，未適時養護有塑性收縮造成裂縫。
----	-------------------------------

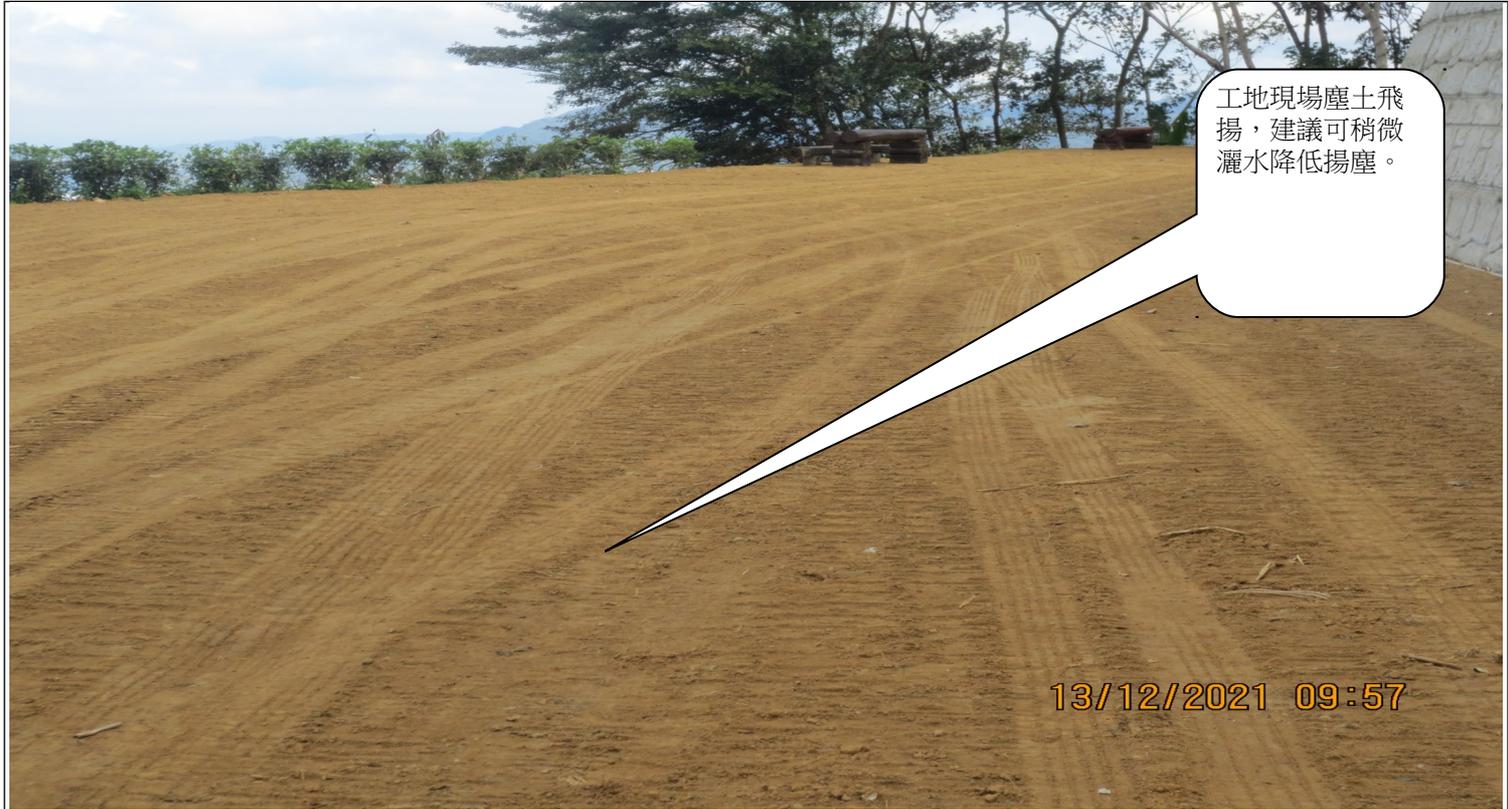
說明	工地現場塵土飛揚，建議可稍微灑水降低揚塵。
----	-----------------------

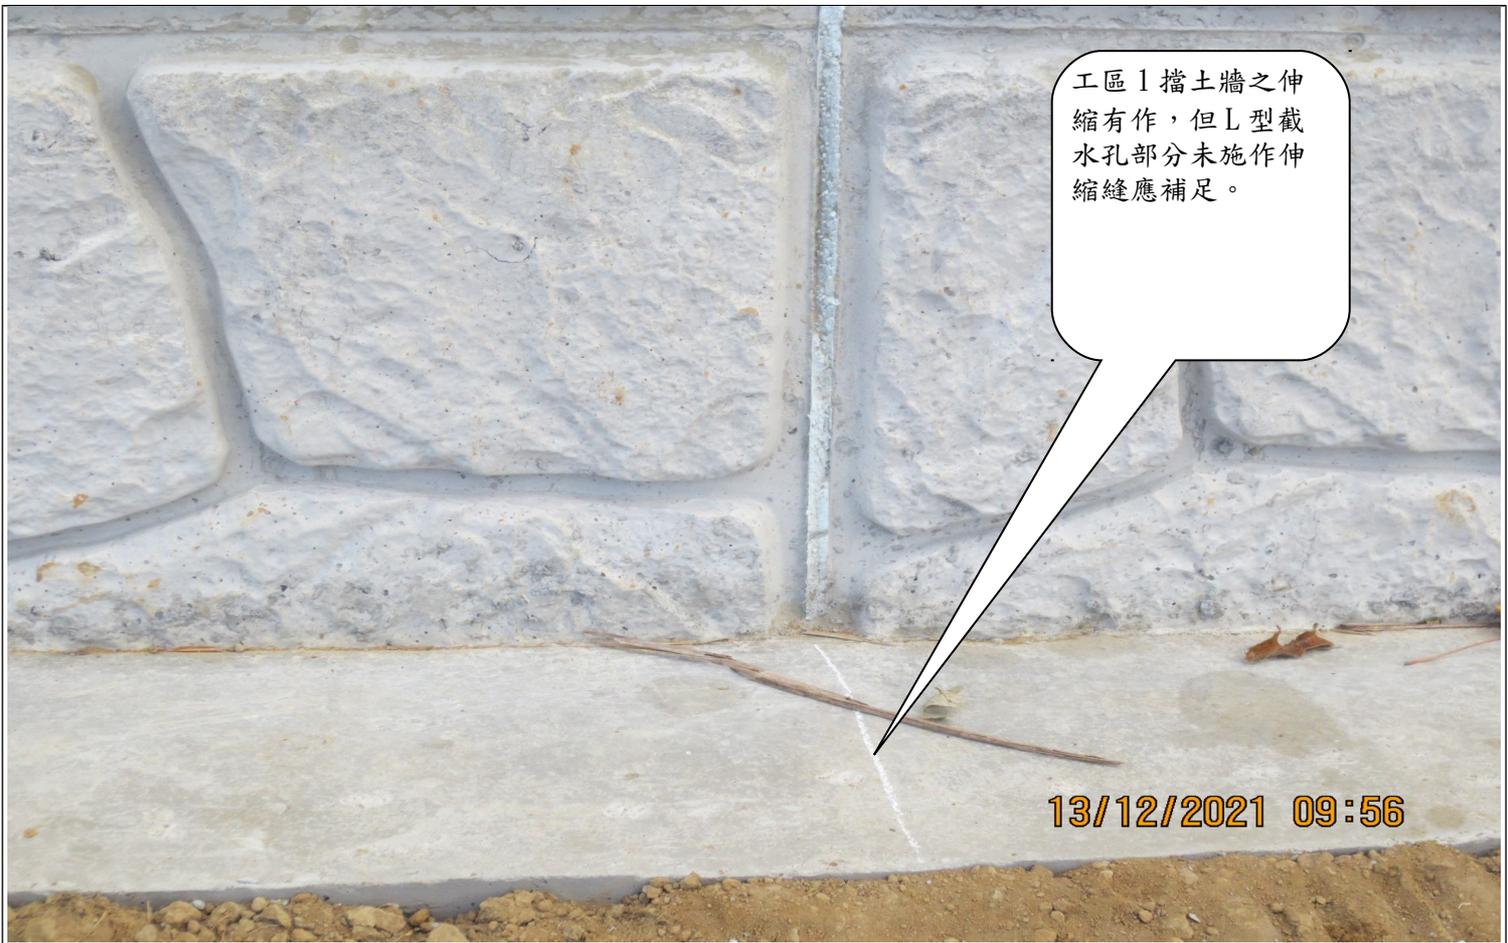
工區 1 擋土牆之伸縮有作，但 L 型截水孔部分未施作伸縮縫應補足。

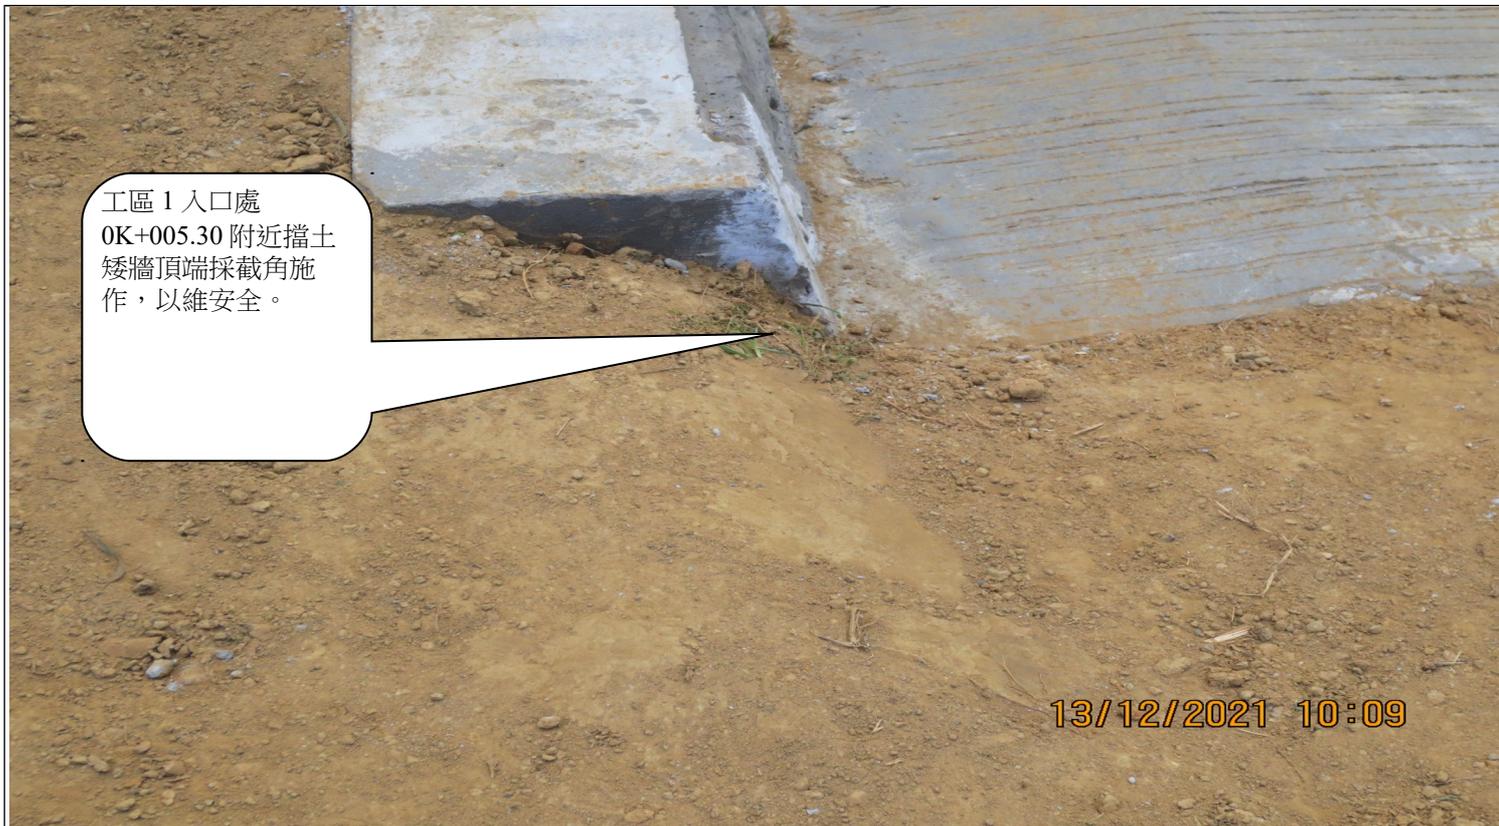
工區 1 入口處 0K+005.30 附近擋土矮牆頂端採截角施作，以維安全。

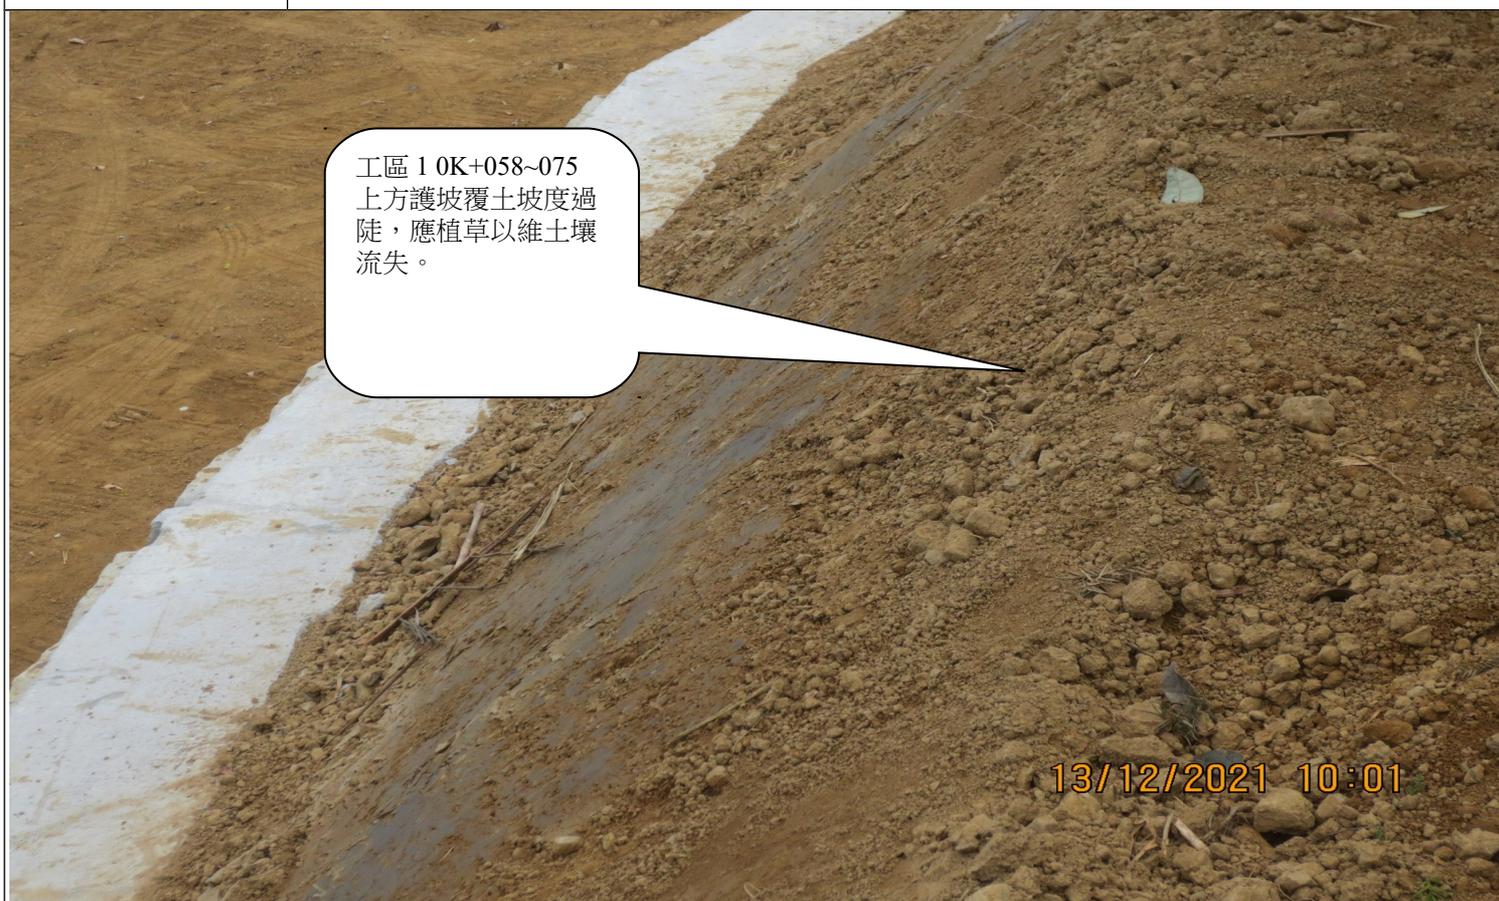
工區 1 0K+058~075 上方護坡覆土坡度過陡，應植草以維土壤流失。

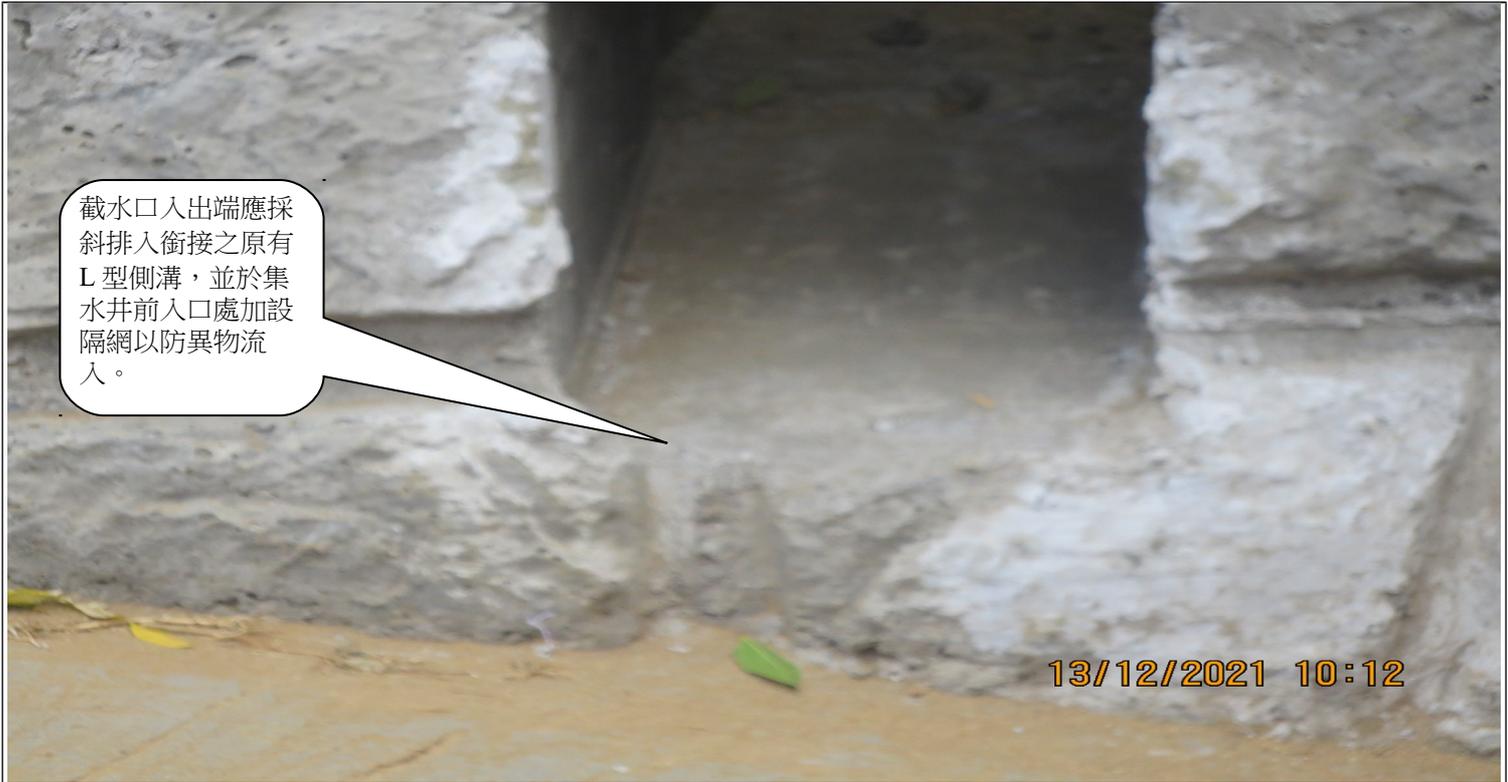
截水口入出端應採斜排入銜接之原有L型側溝，並於集水井前入口處加設隔網以防異物流入。
