# 新竹縣政府工程查核代表照片表

工程名稱：110 年度橫山鄉公共工程(開口契約)-A 區

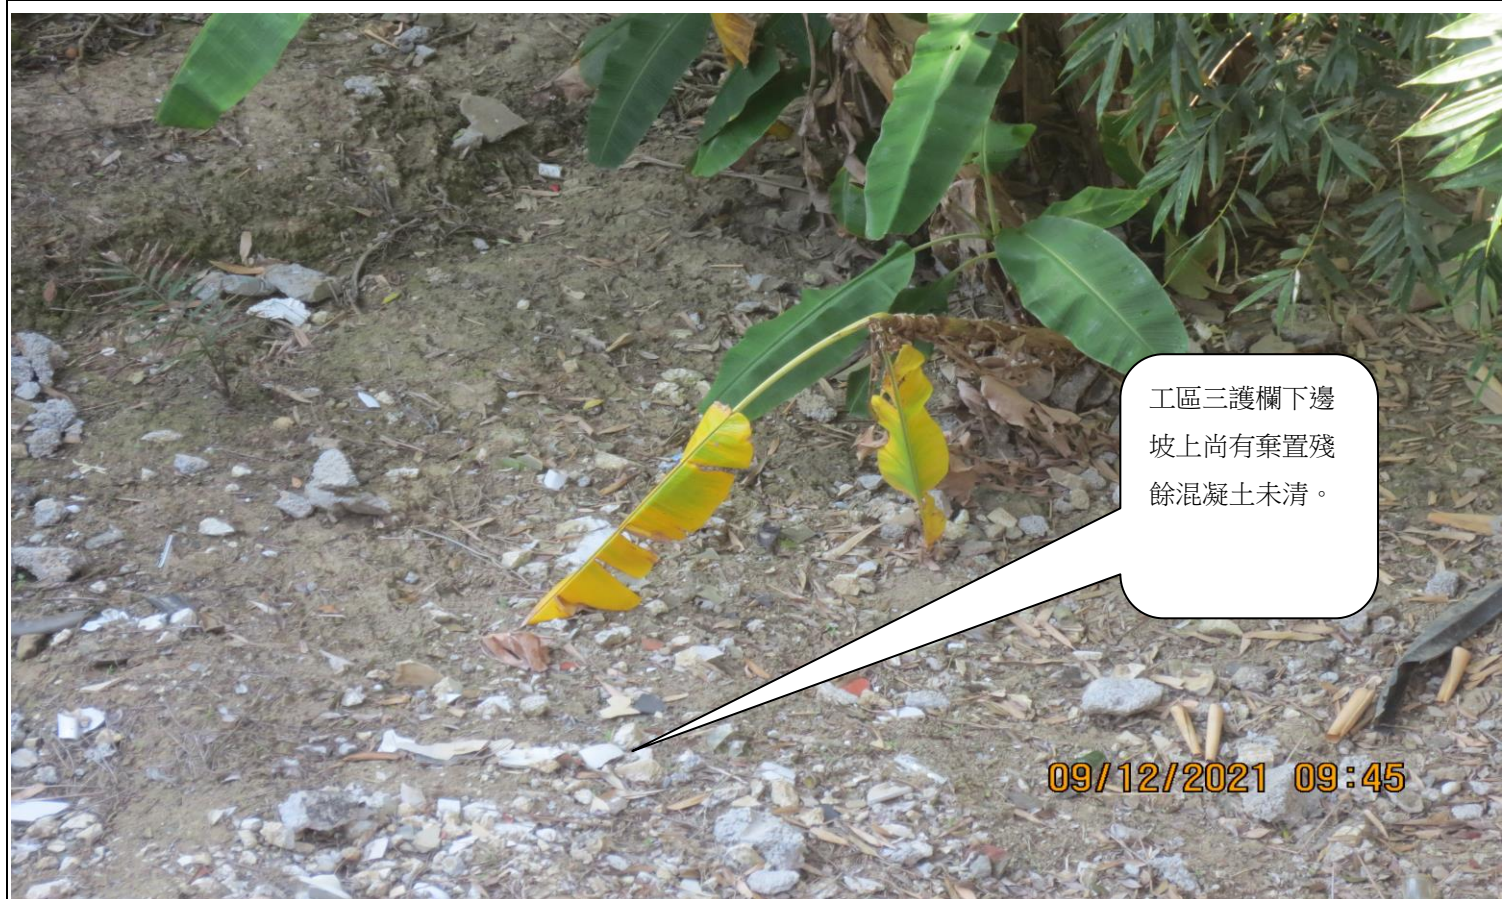
工區三護欄下邊坡上尚有棄置殘餘混凝土未清。

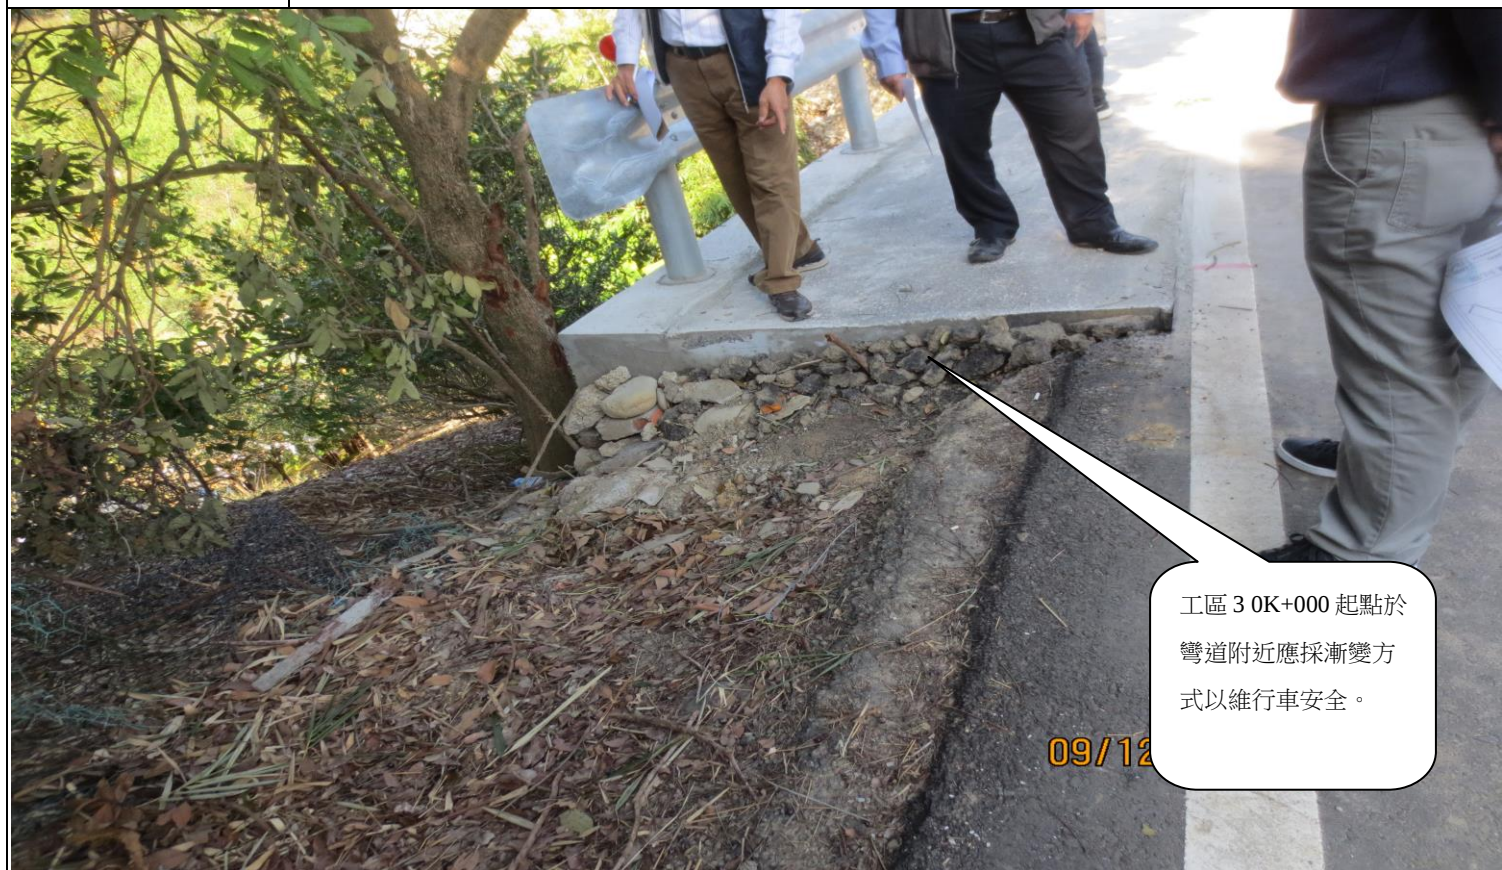
工區 3 0K+000 起點於彎道附近應採漸變方式以維行車安全。

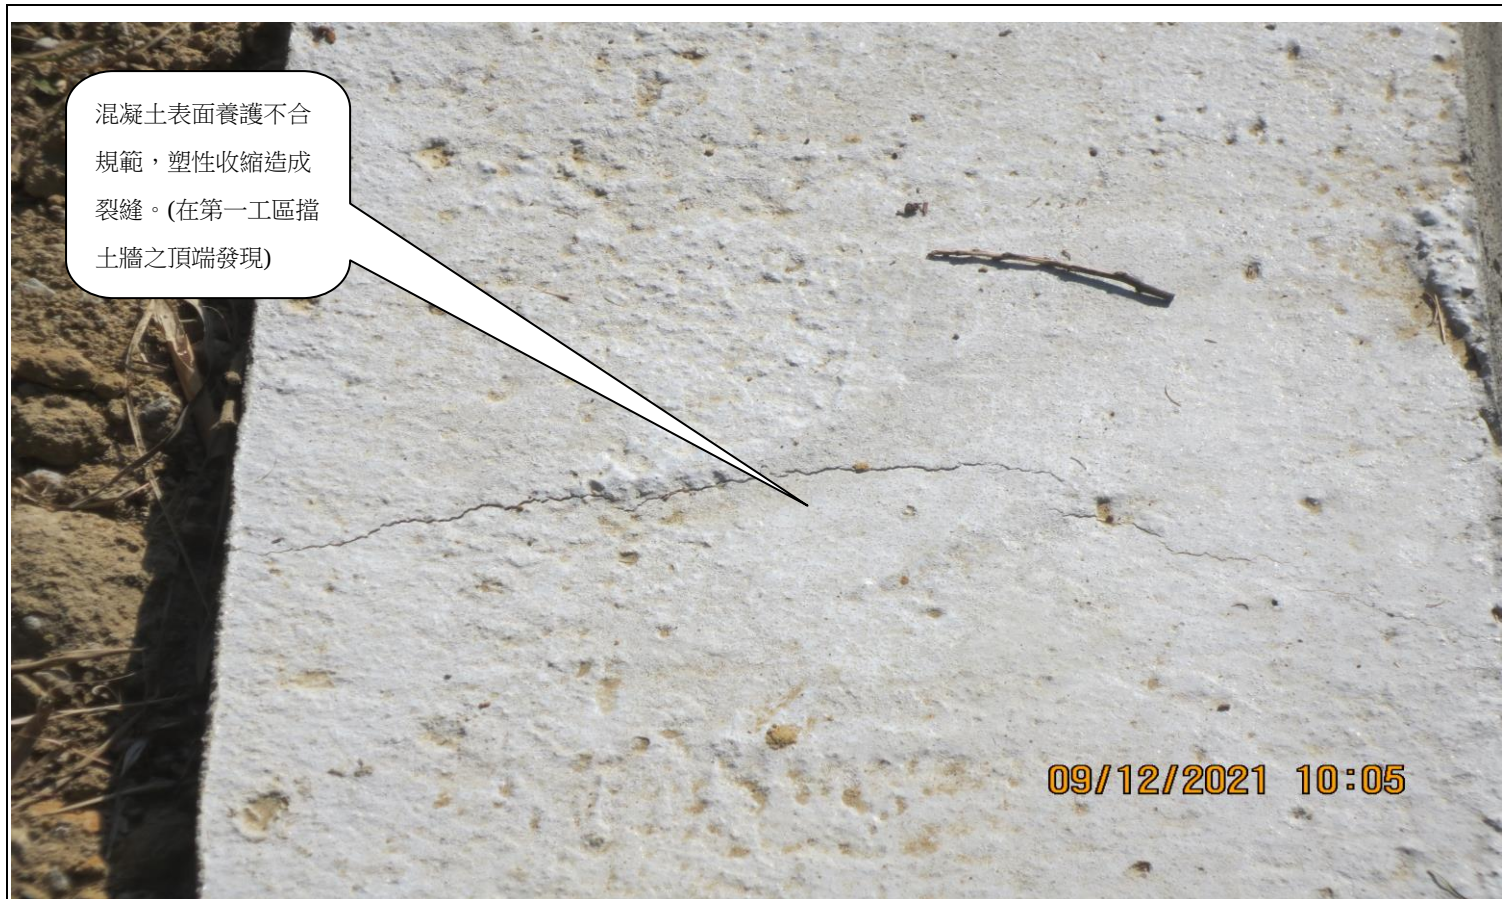
混凝土表面養護不合規範，塑性收縮造成裂縫。(在第一工區擋土牆之頂端發現)

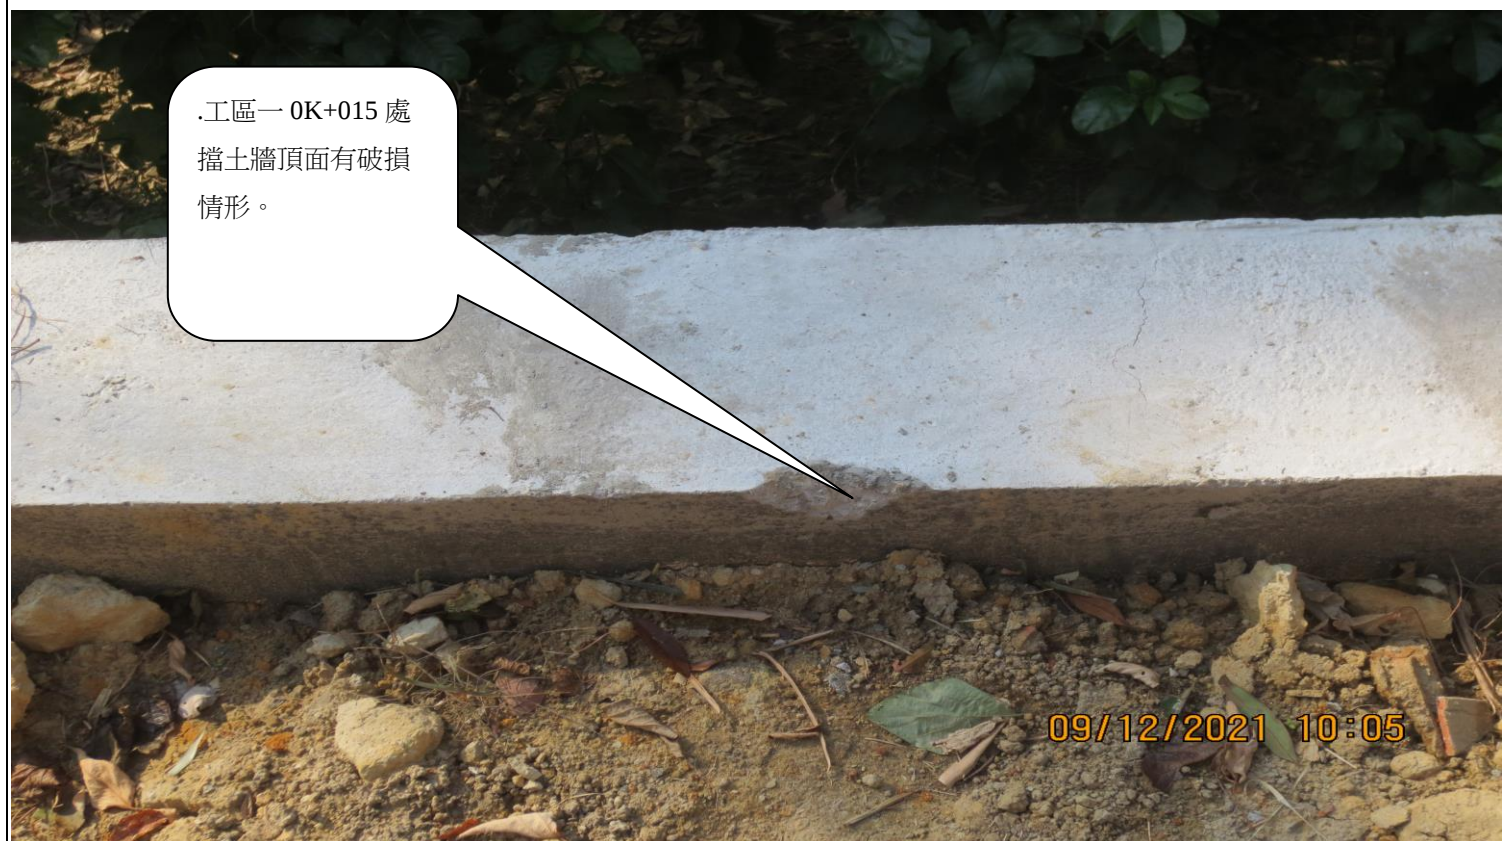
工區一 0K+015 處擋土牆頂面有破損情形。

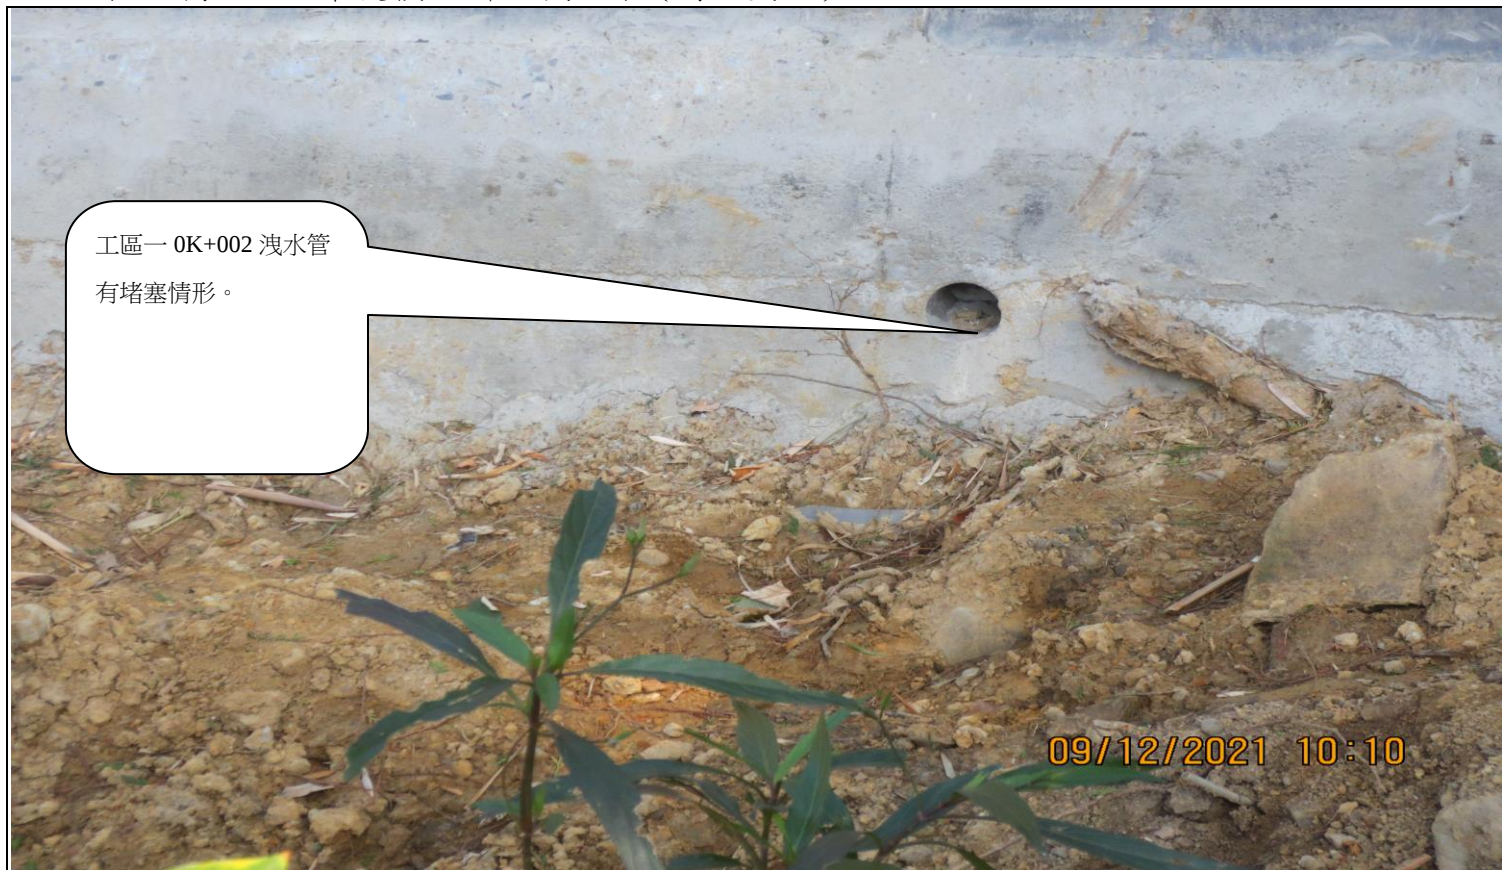
工區一 0K+002 洩水管有堵塞情形。

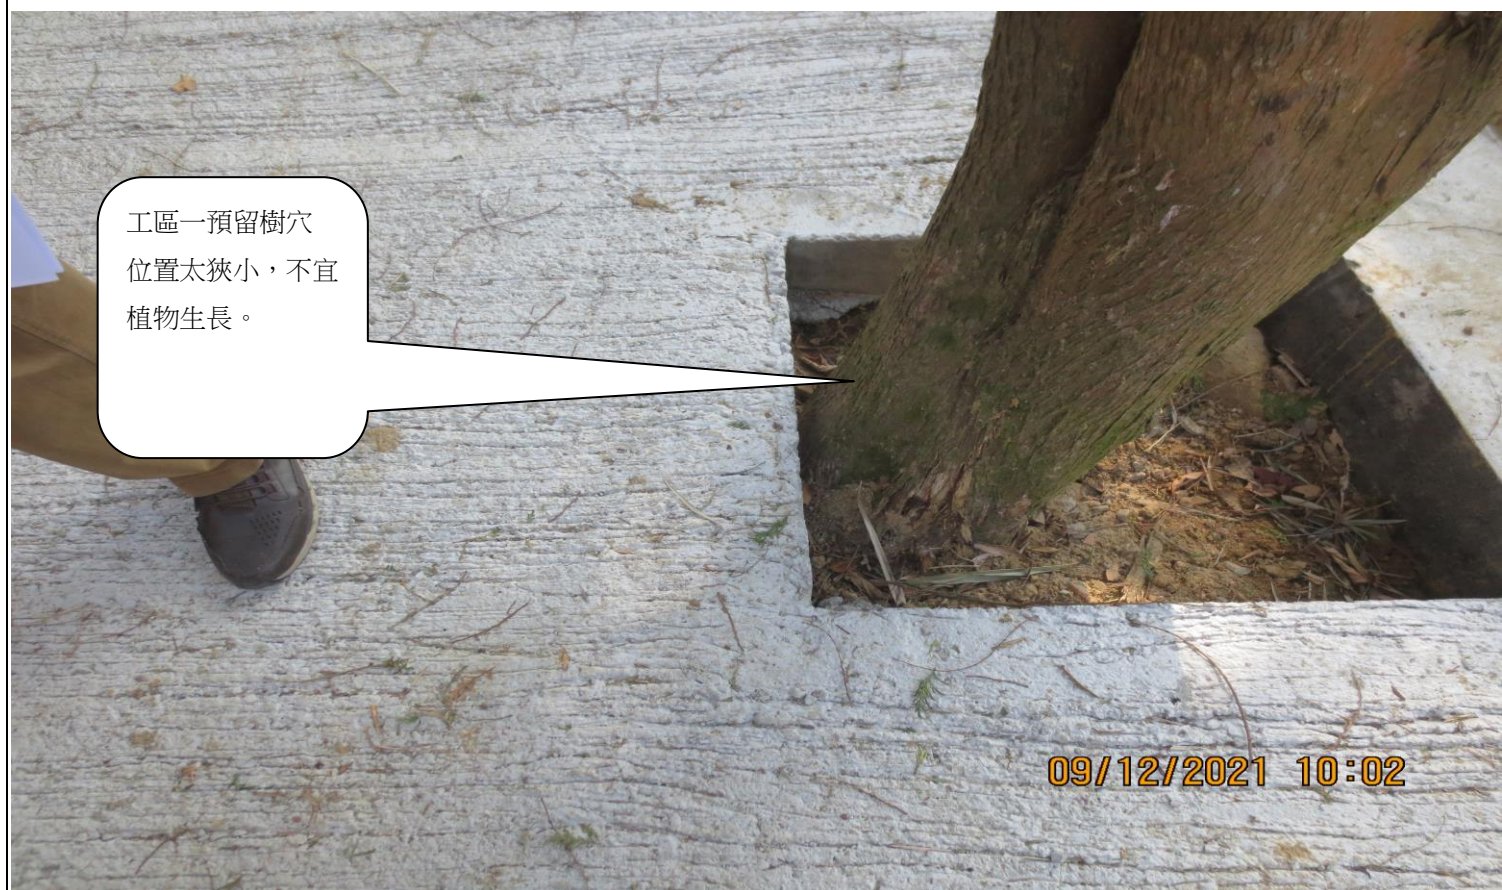
工區一預留樹穴位置太狹小，不宜植物生長。

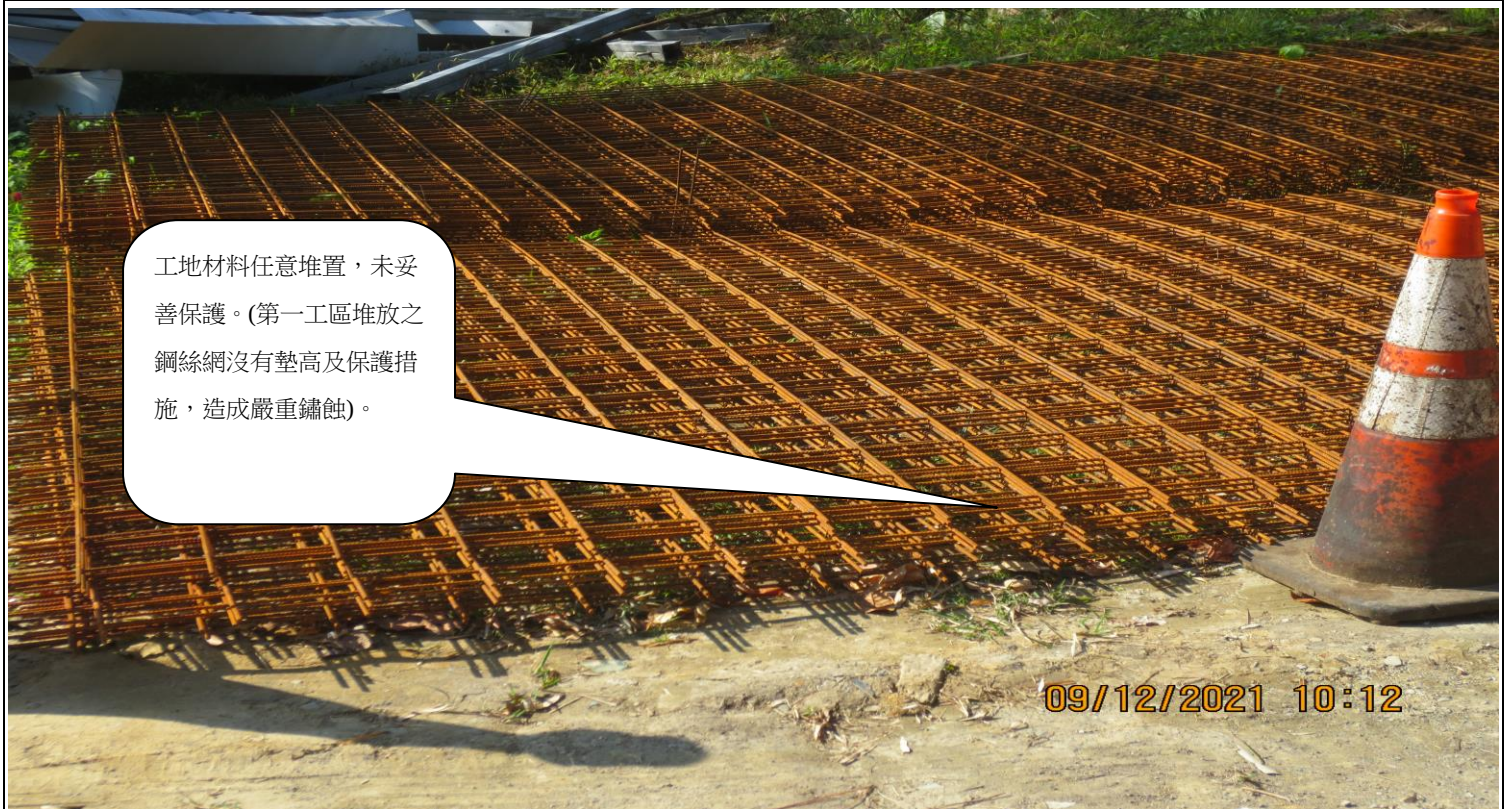
工地材料任意堆置，未妥善保護。(第一工區堆放之鋼絲網沒有墊高及保護措施，造成嚴重鏽蝕)。

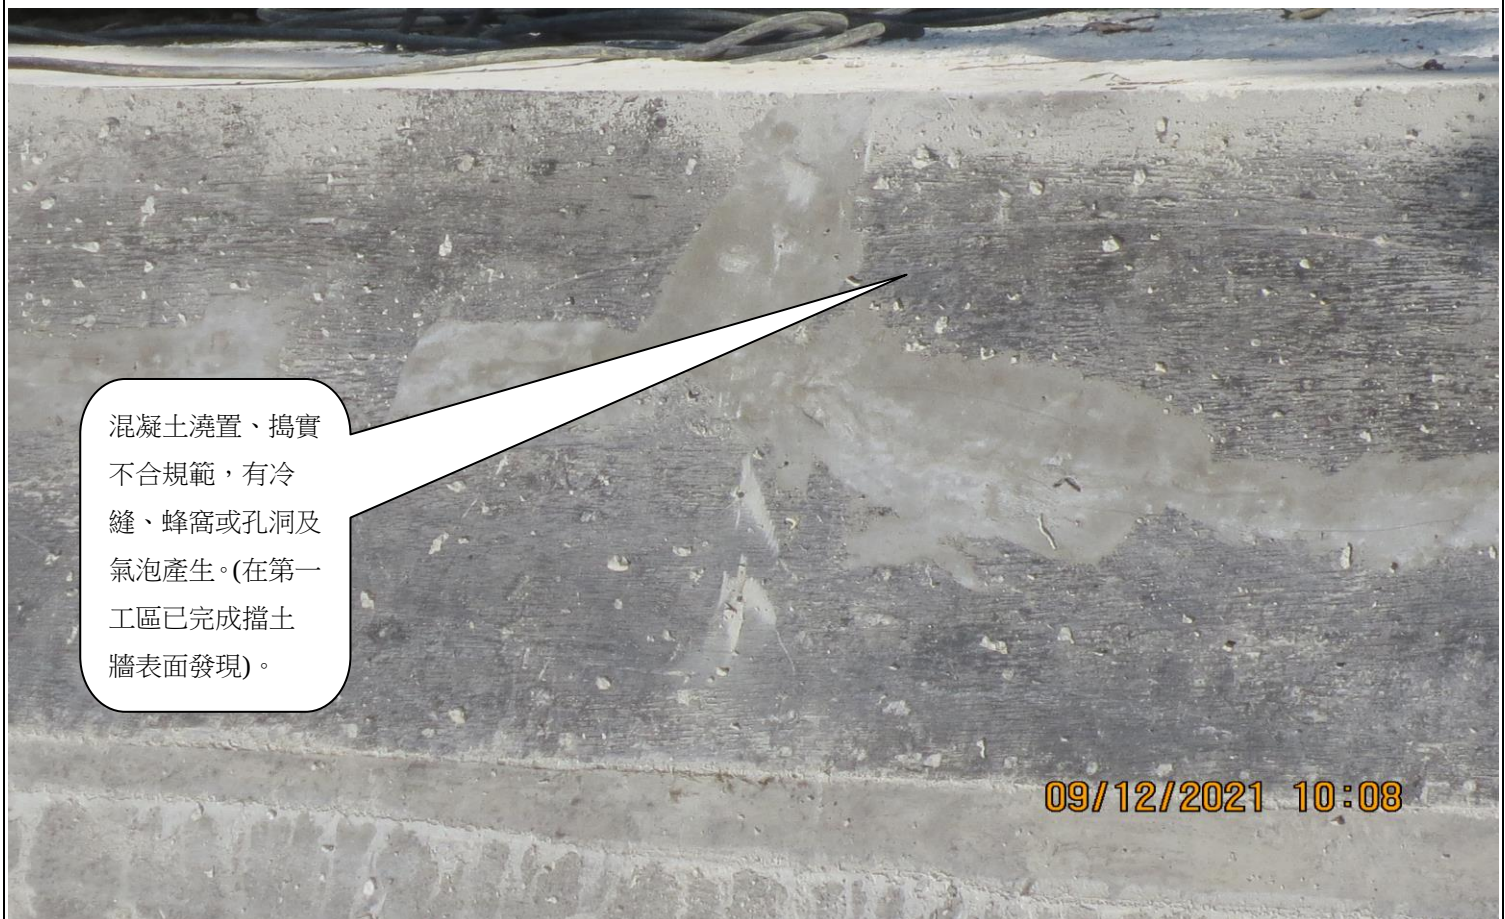
混凝土澆置、搗實不合規範，有冷縫、蜂窩或孔洞及氣泡產生。(在第一工區已完成擋土牆表面發現)。

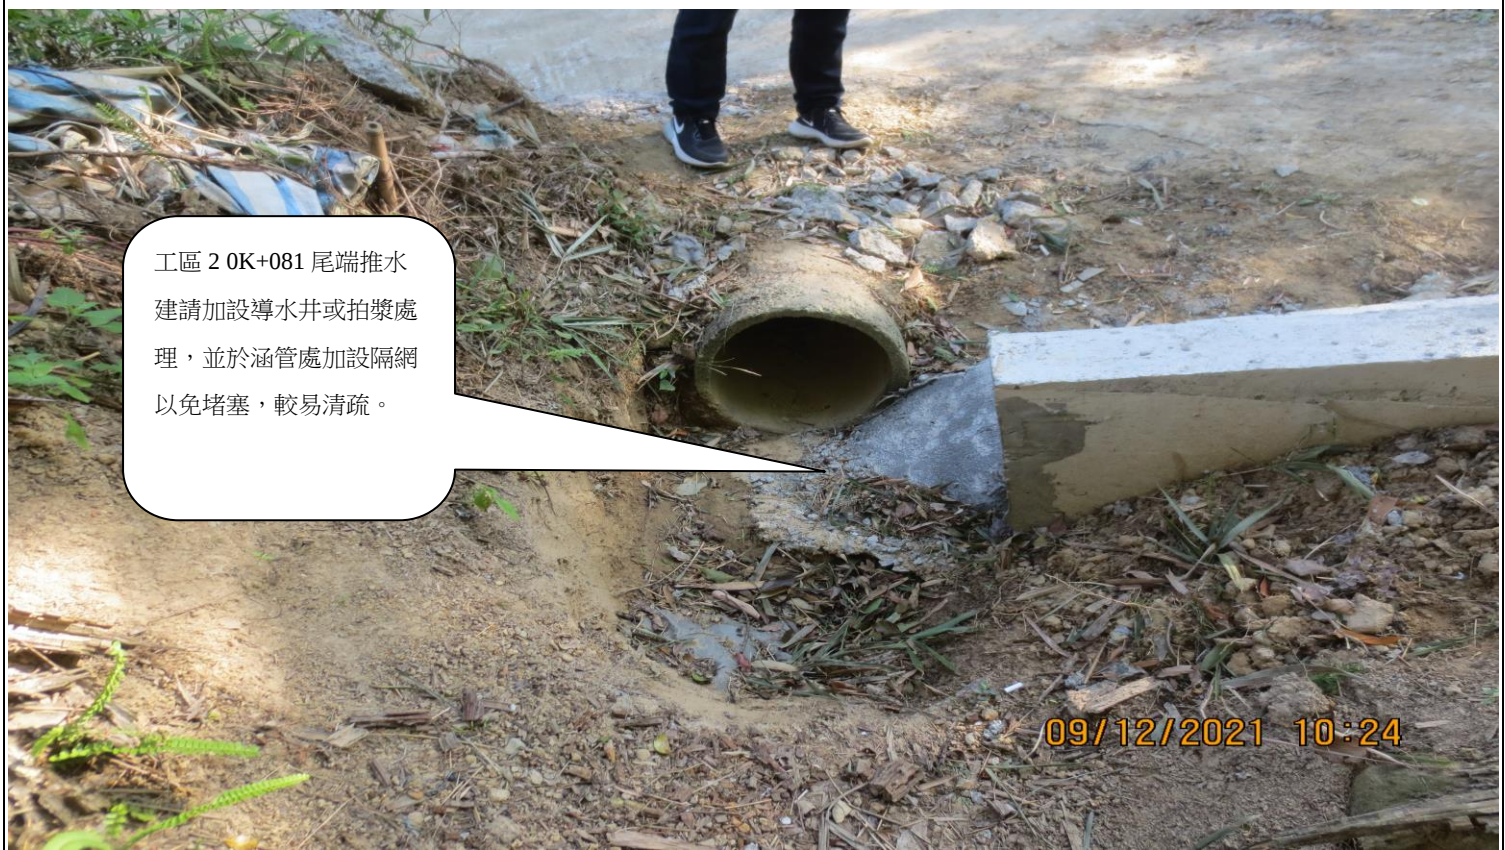
工區 2 0K+081 尾端推水  
建請加設導水井或拍漿處  
理，並於涵管處加設隔網  
以免堵塞，較易清疏。

工區 2 0K+081 尾端推水建請加設導水井或拍漿處理，並於涵管處加設隔網以免堵塞，較易清疏。

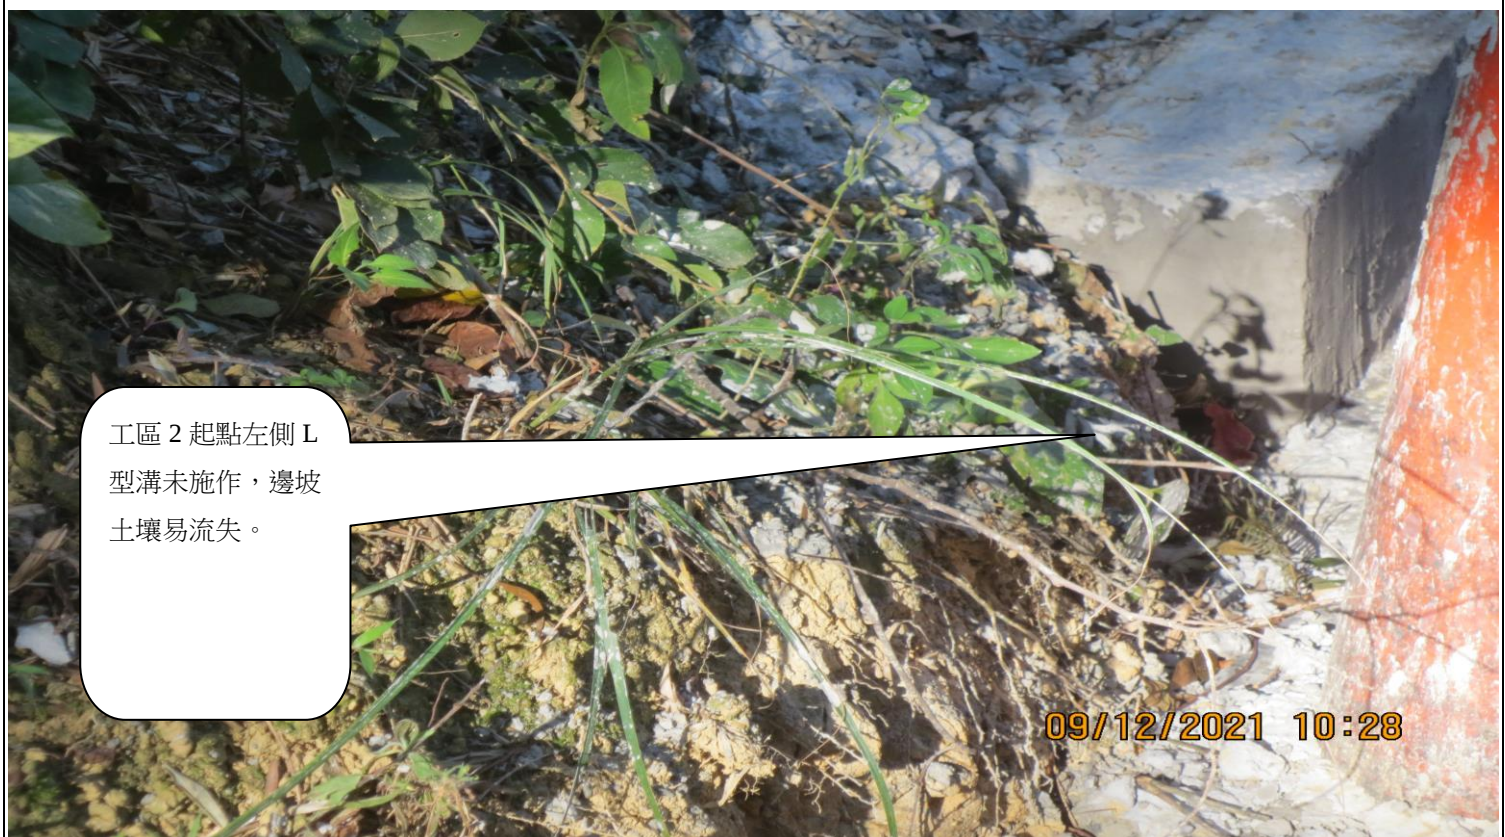
工區 2 起點左側 L  
型溝未施作，邊坡  
土壤易流失。

工區 2 起點左側 L 型溝未施作，邊坡土壤易流失。
