## 新竹縣政府工程查核代表照片表

拍攝日期：110.12.14

工程名稱：新竹縣湖口鄉中興、華興國小及中正國中通學步道提升與改善工程

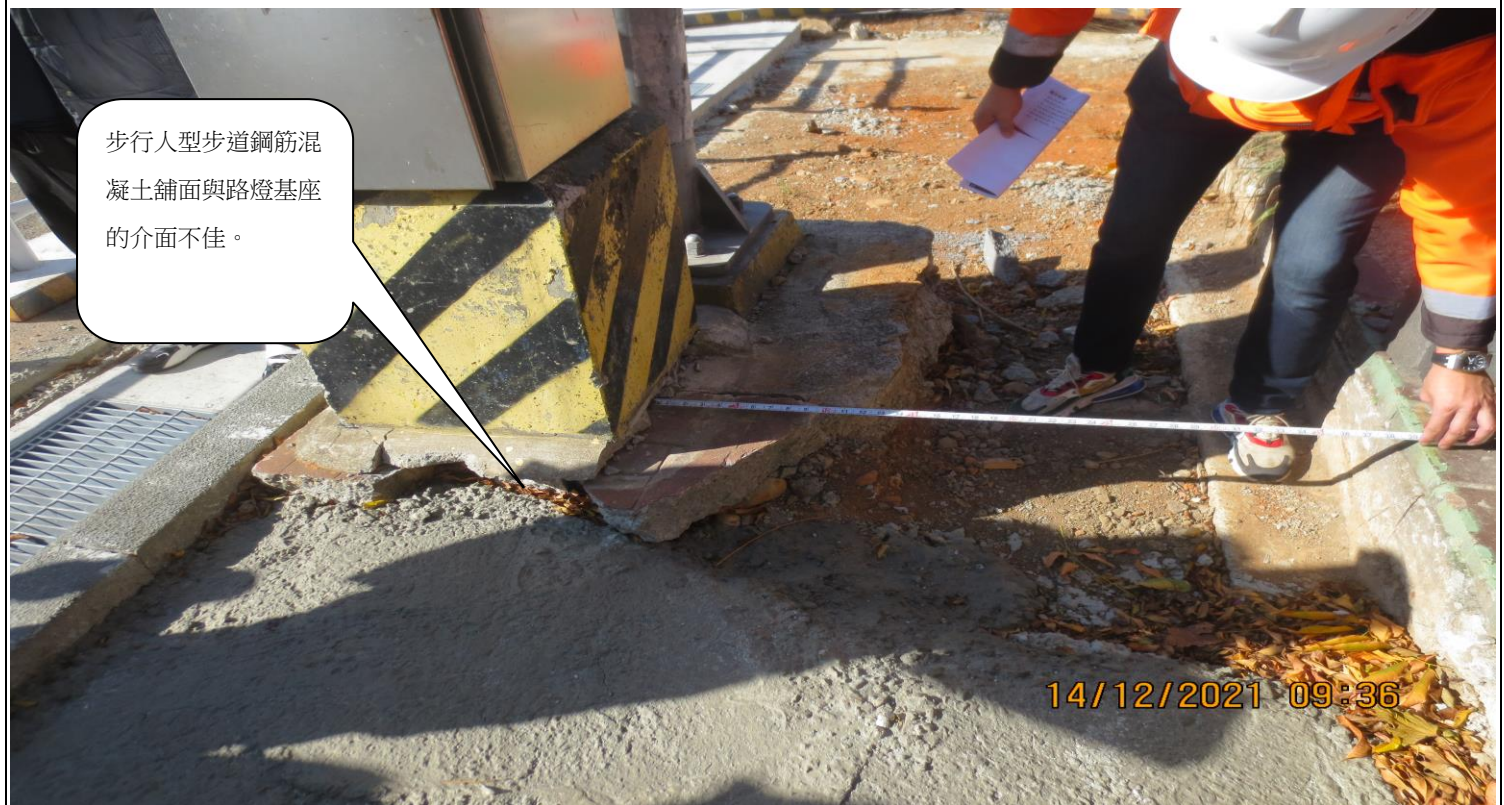
步行人型步道鋼筋混凝土鋪面與路燈基座的介面不佳。

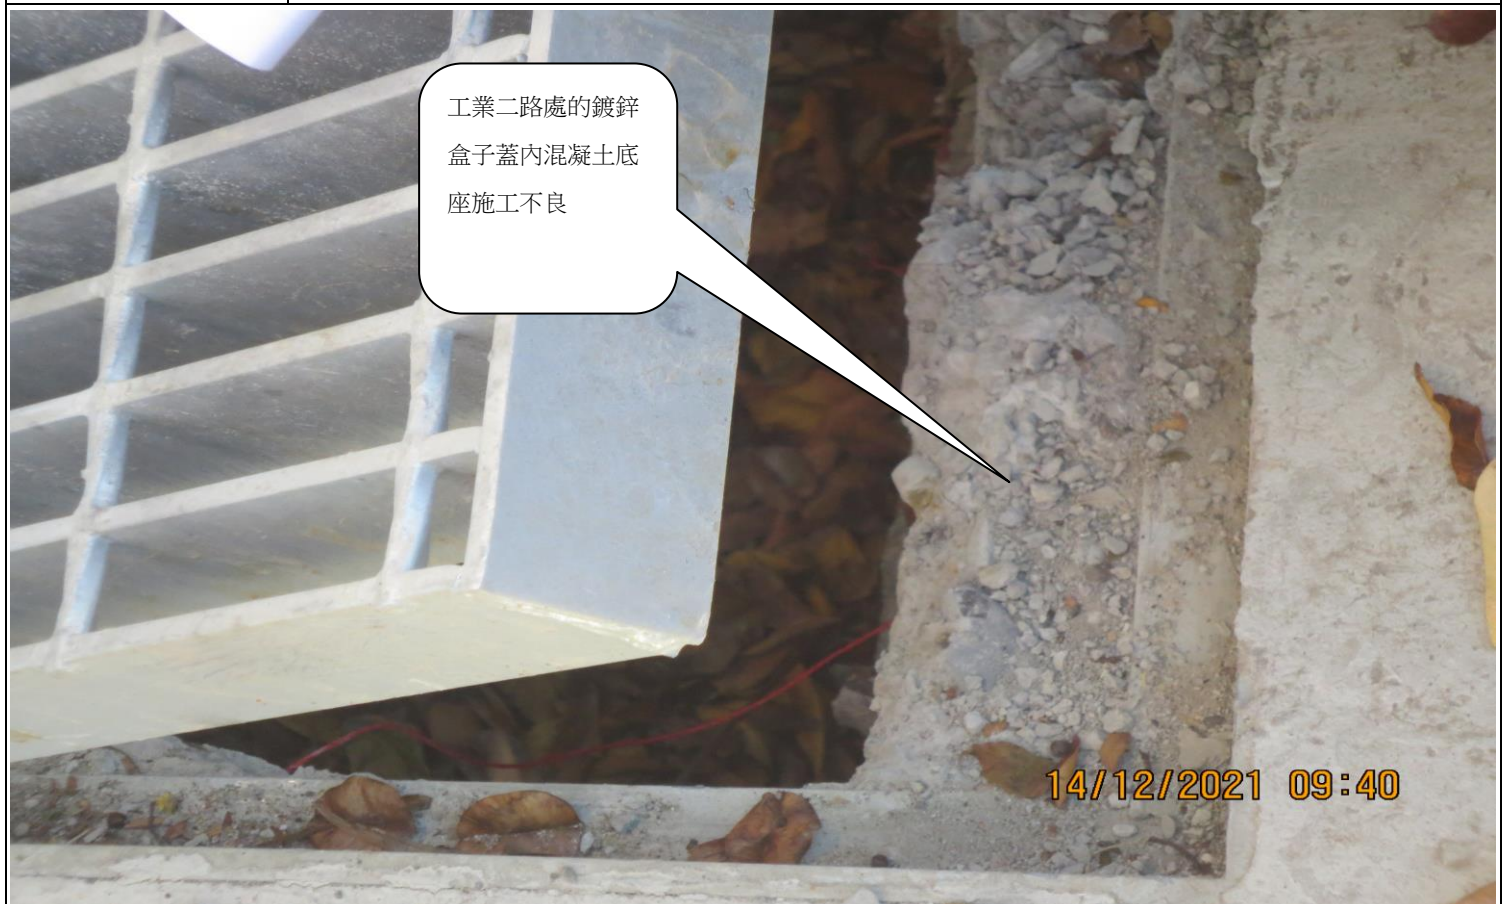
工業二路處的鍍鋅盒子蓋內混凝土底座施工不良

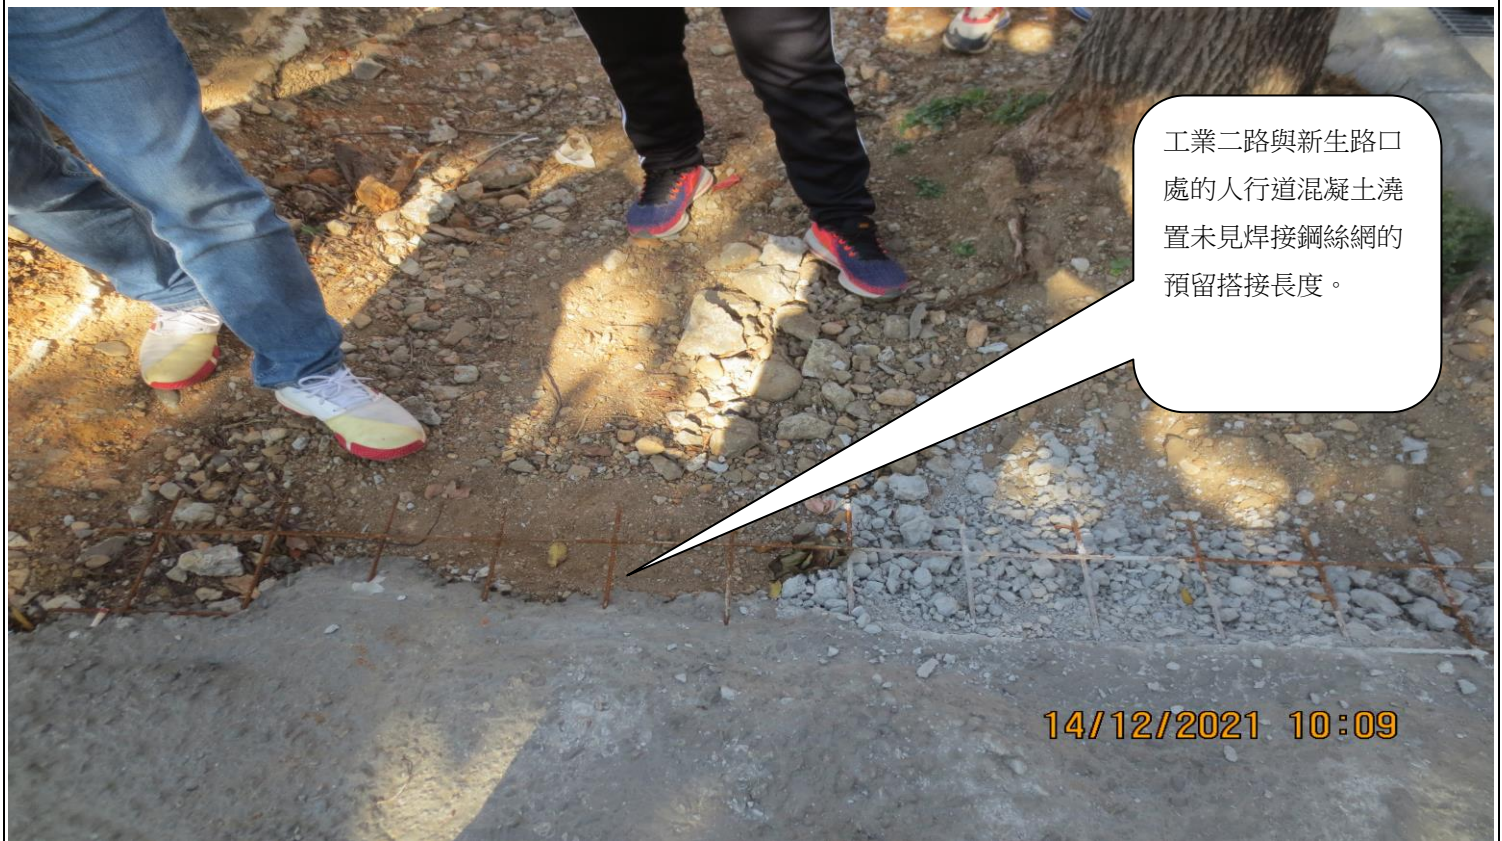
工業二路與新生路口處的人行道混凝土澆置未見焊接鋼絲網的預留搭接長度。

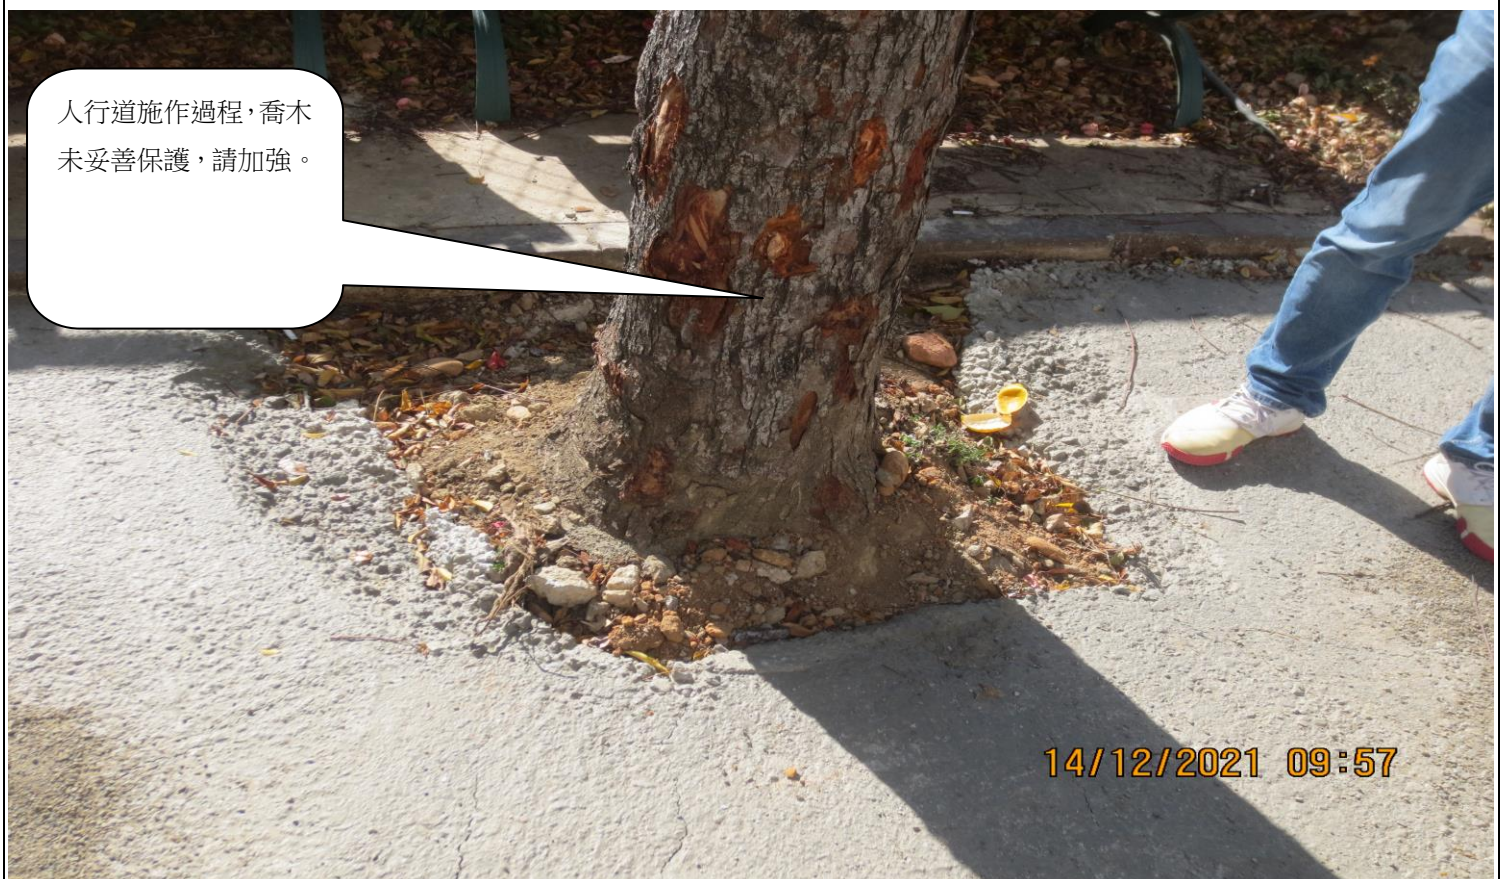
人行道施作過程，喬木未妥善保護，請加強。

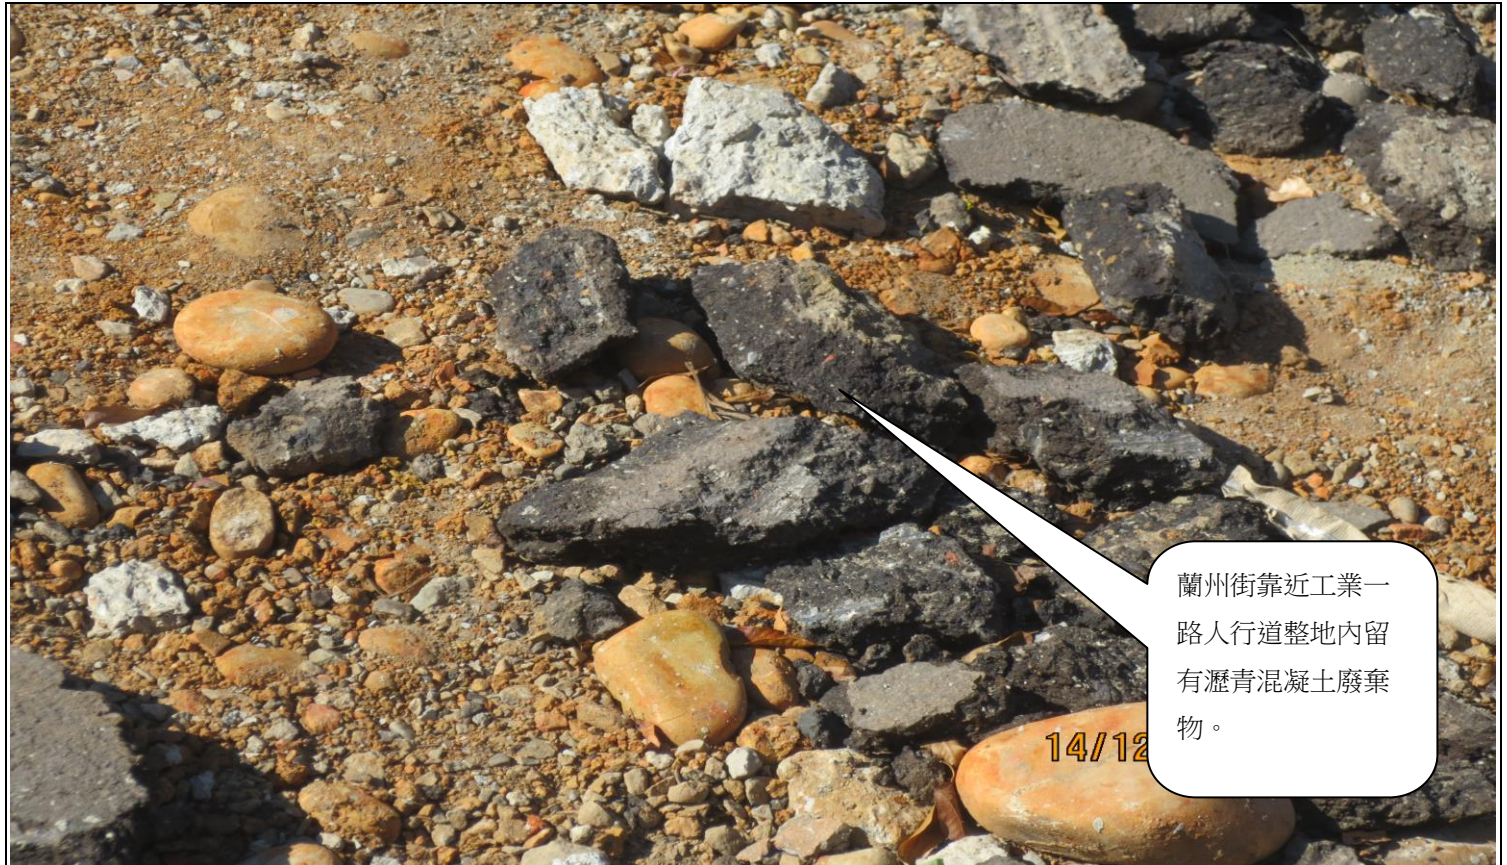
蘭州街靠近工業一路人行道整地內留有瀝青混凝土廢棄物。

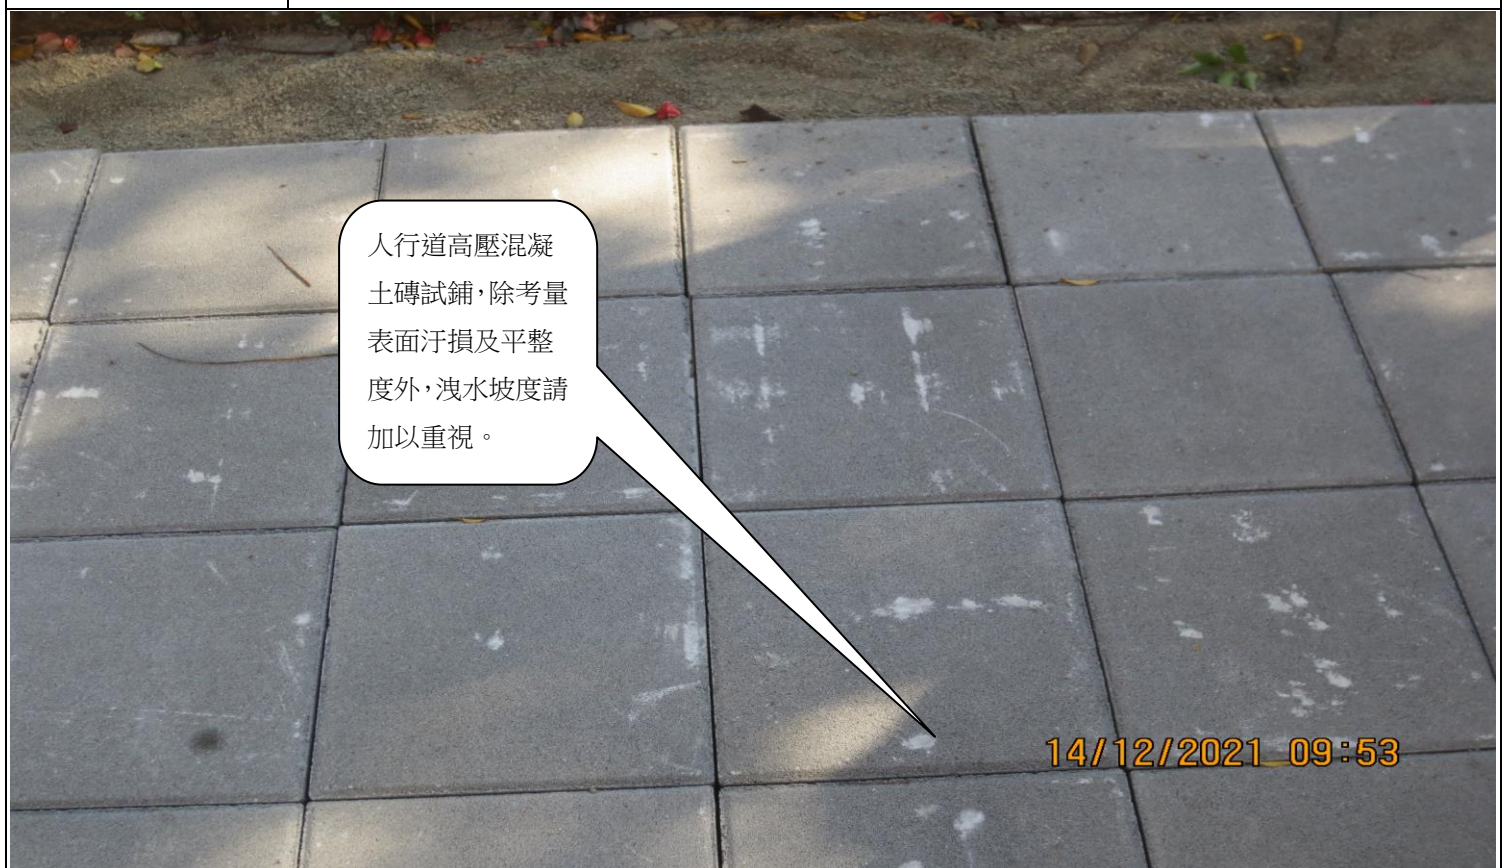
人行道高壓混凝土磚試鋪，除考量表面汙損及平整度外，洩水坡度請加以重視。

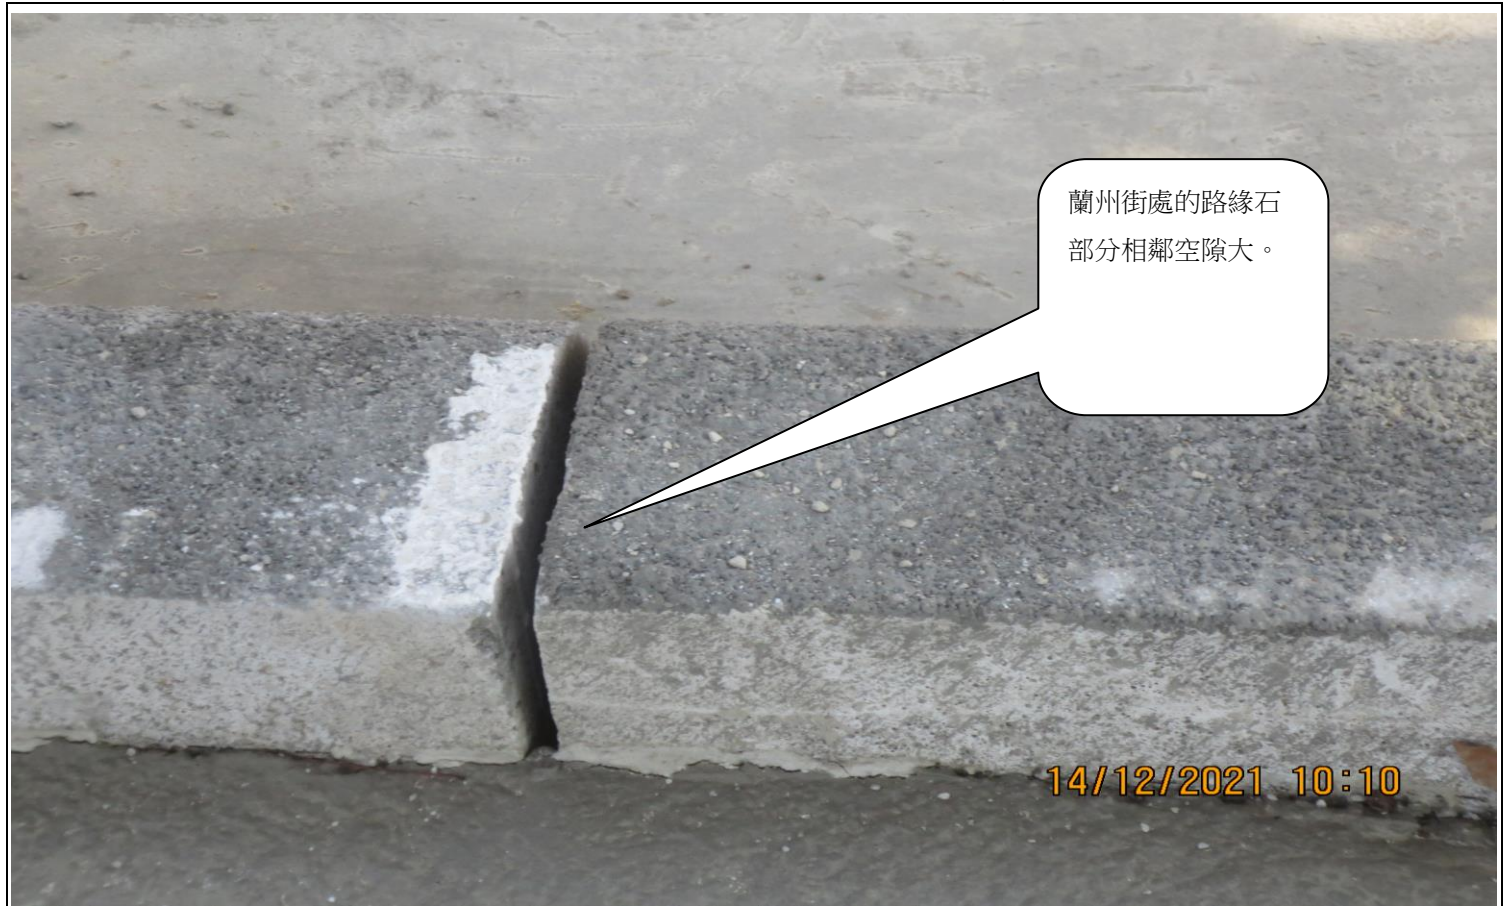
蘭州街處的路緣石部分相鄰空隙大。

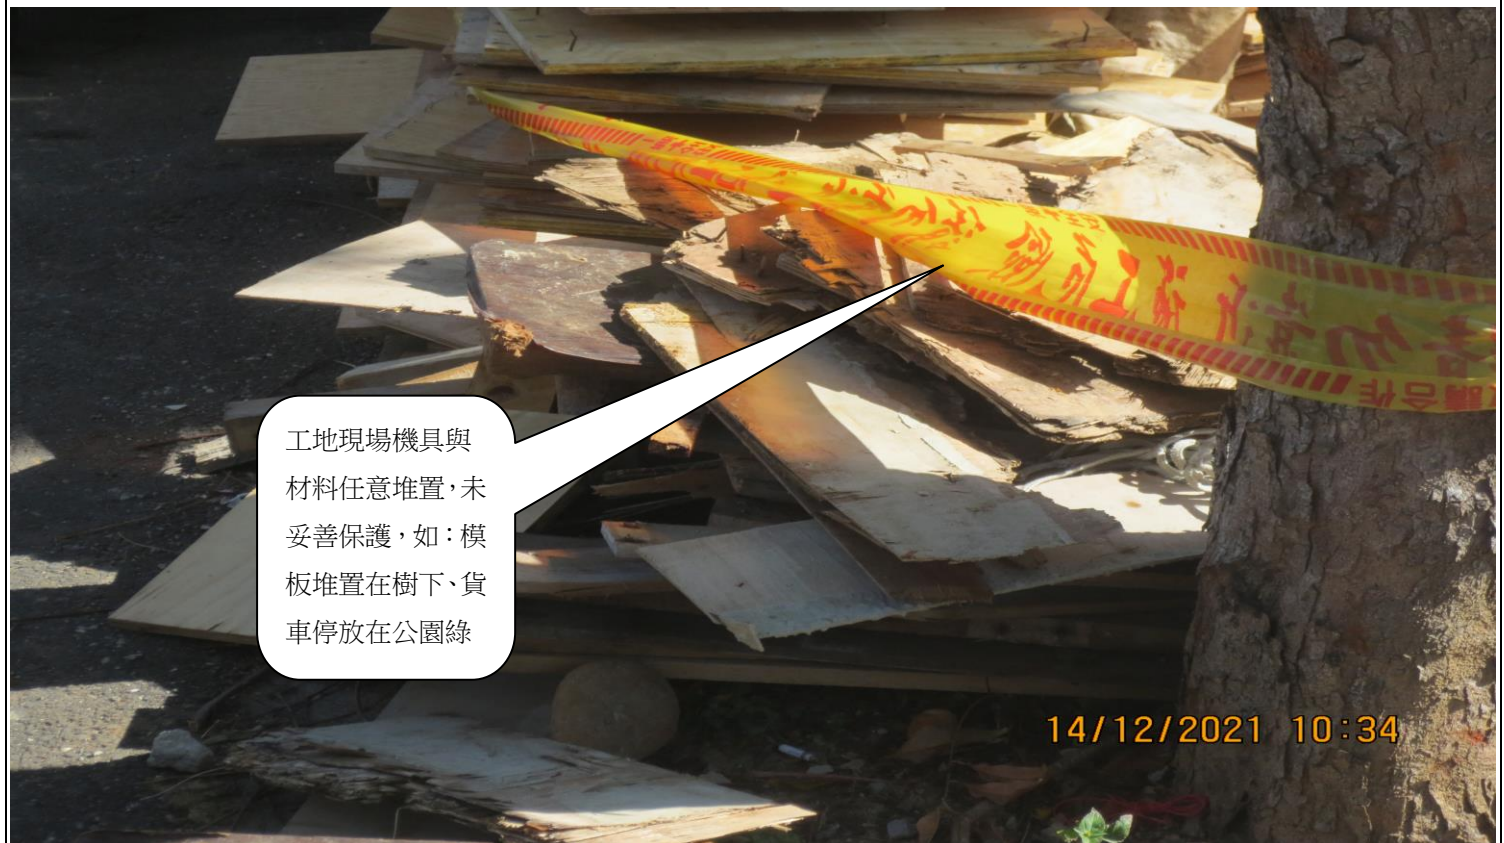
工地現場機具與材料任意堆置，未妥善保護，如：模板堆置在樹下、貨車停放在公園綠地中。

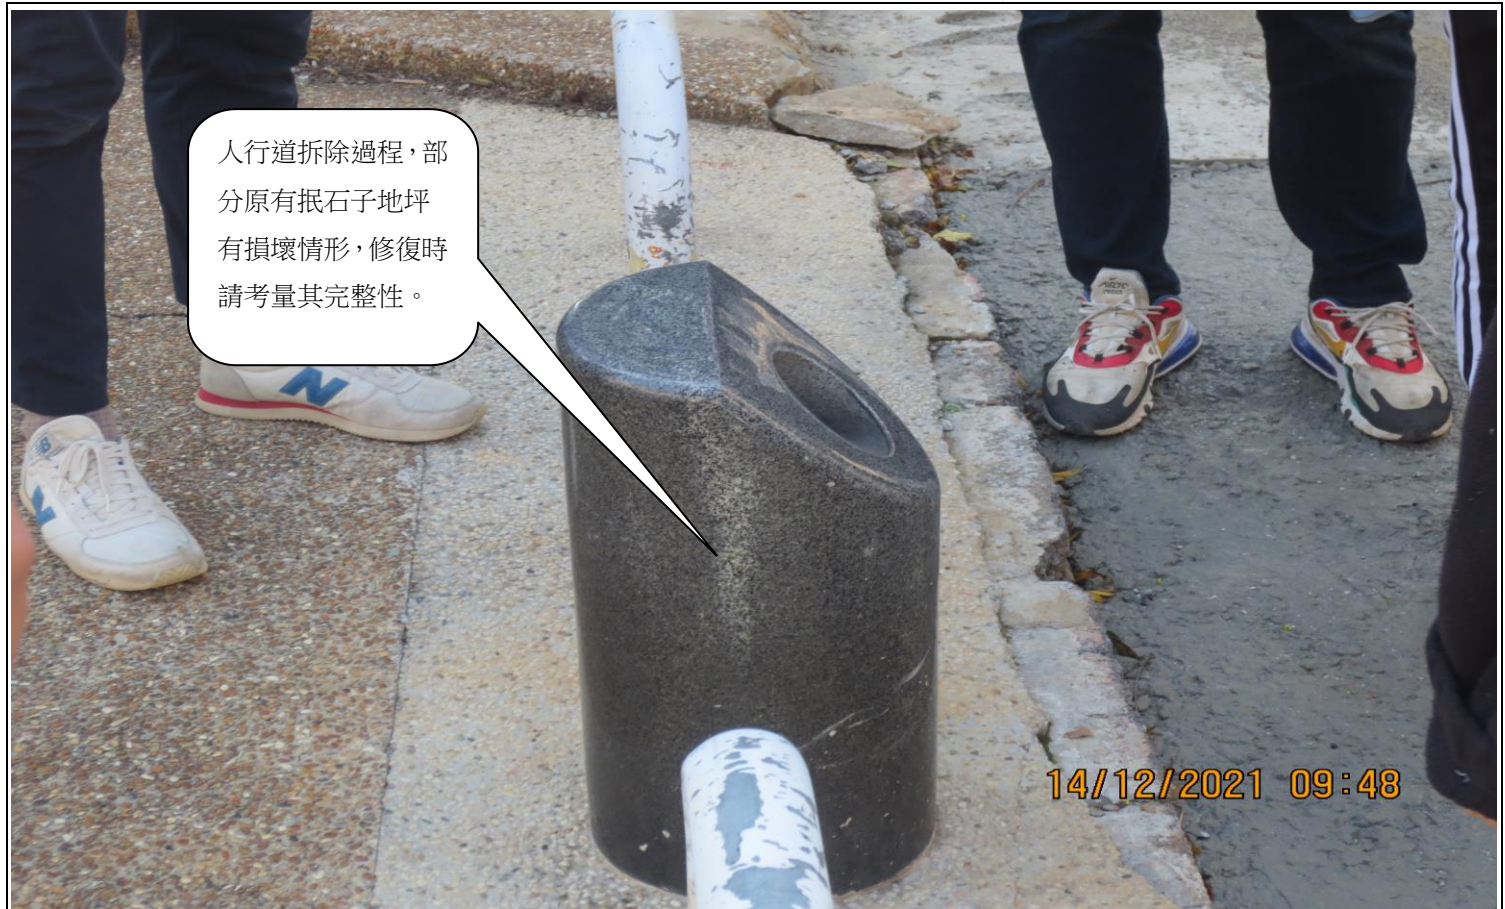
人行道拆除過程，部分原有抵石子地坪有損壞情形，修復時請考量其完整性。

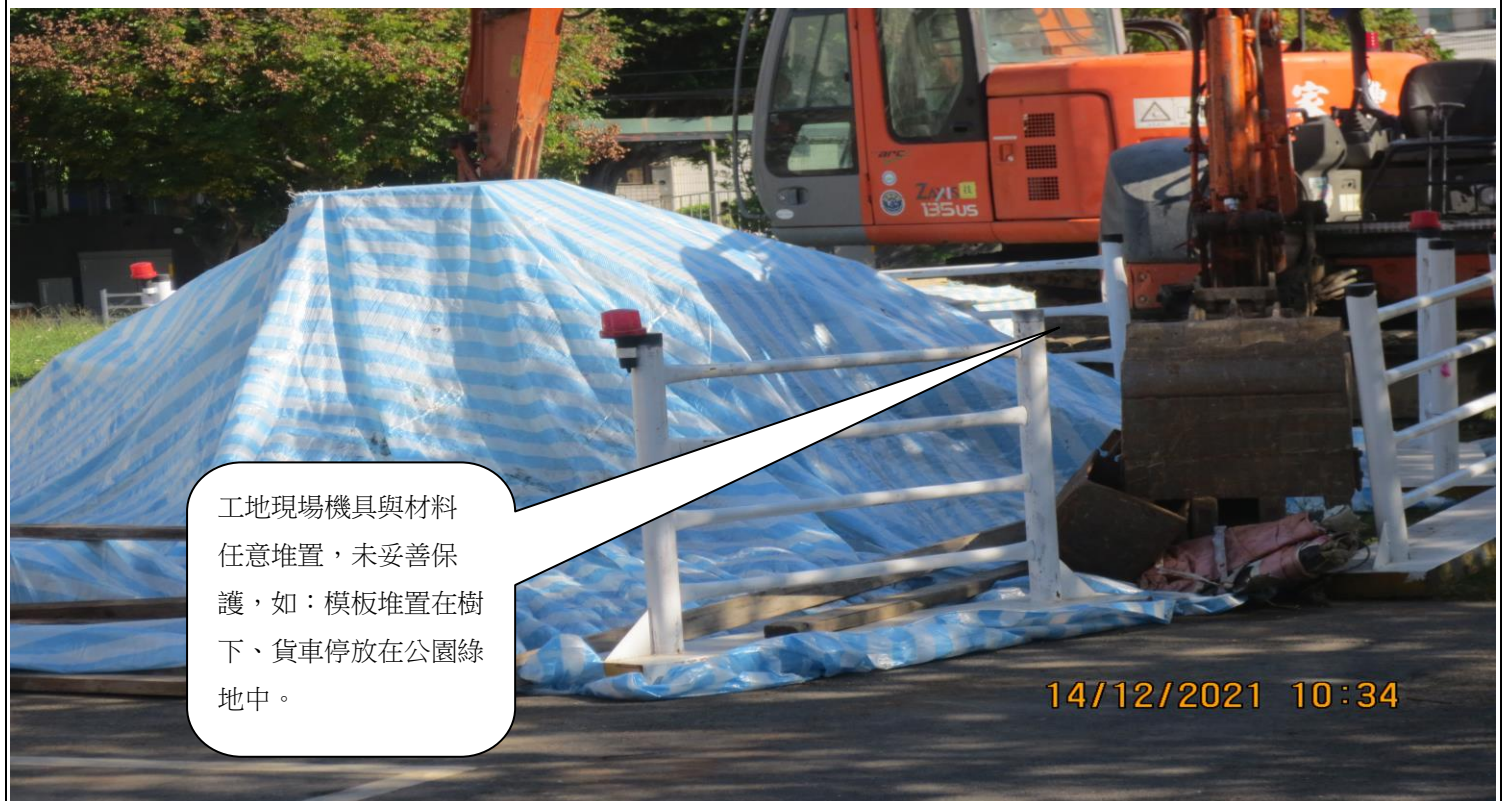
工地現場機具與材料任意堆置，未妥善保護，如：模板堆置在樹下、貨車停放在公園綠地中。
