## 新竹縣政府工程查核代表照片表

拍攝日期：110.12.29

工程名稱：新竹縣寶山一、二水庫自行車道周邊旅遊環境營造計畫工程

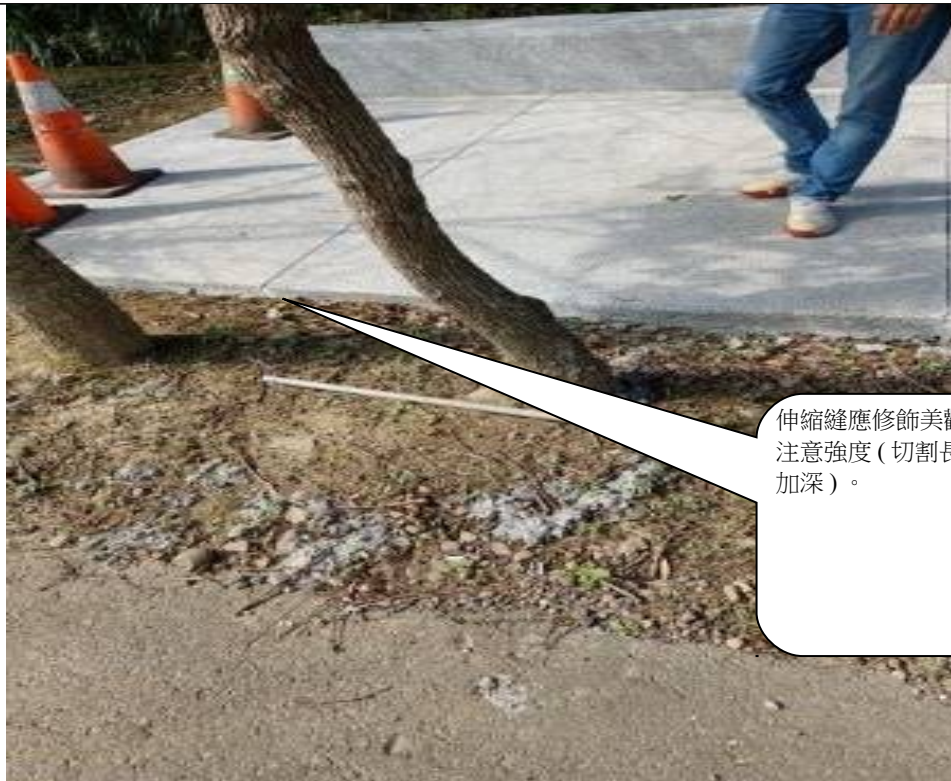
伸縮縫應修飾美觀及注意強度(切割長度應加深)。

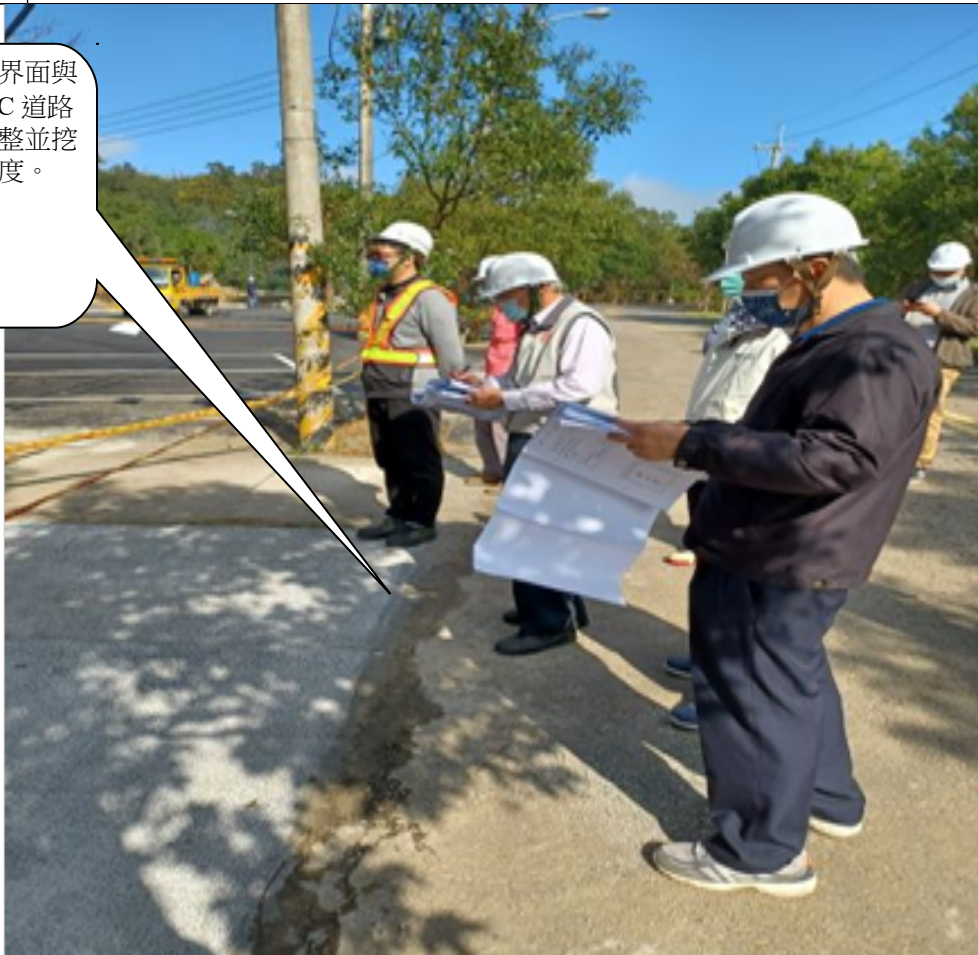
| 說明 | 混凝土施工界面與連接外面 AC 道路之應切割平整並挖至所需之深度。 |

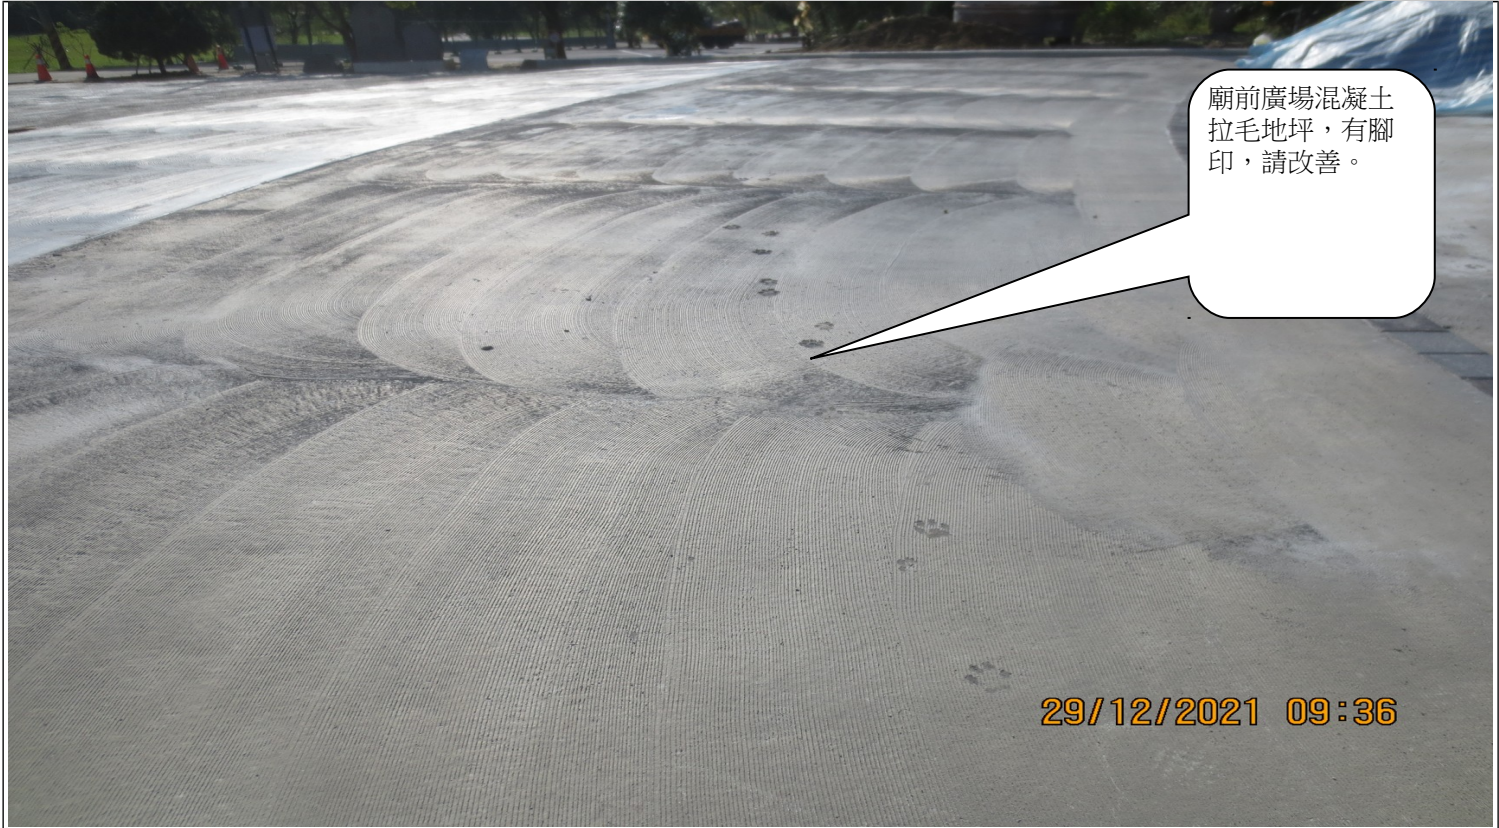
| 說明 | 廟前廣場混凝土拉毛地坪，有腳印，請改善。 |

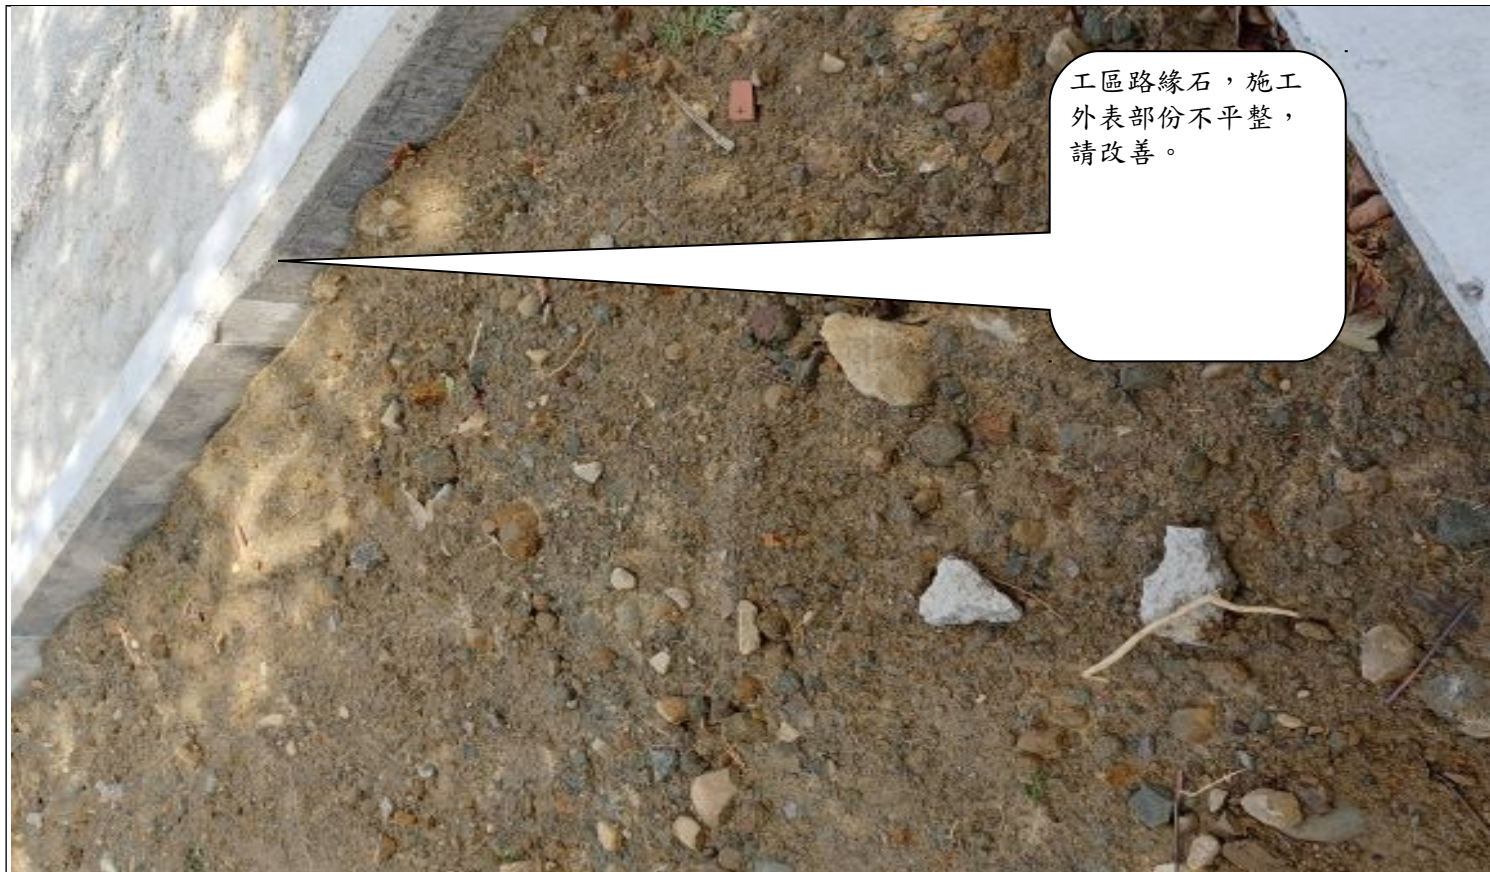
| 說明 | 工區路緣石，施工外表部份不平整，請改善。 |

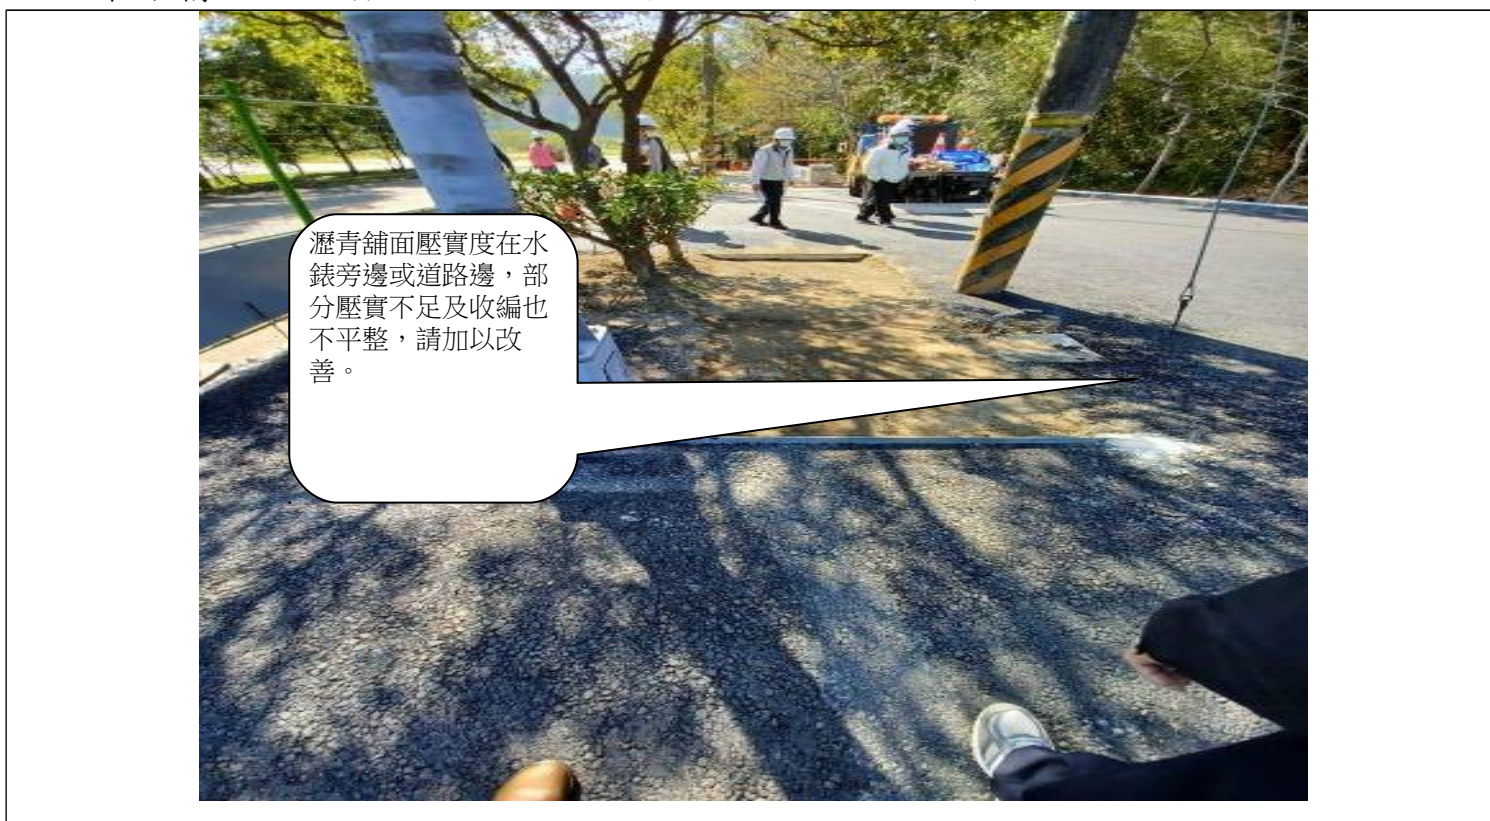
| 說明 | 瀝青鋪面壓實度在水錶旁邊或道路邊，部分壓實不足及收編也不平整，請加以改善。 |

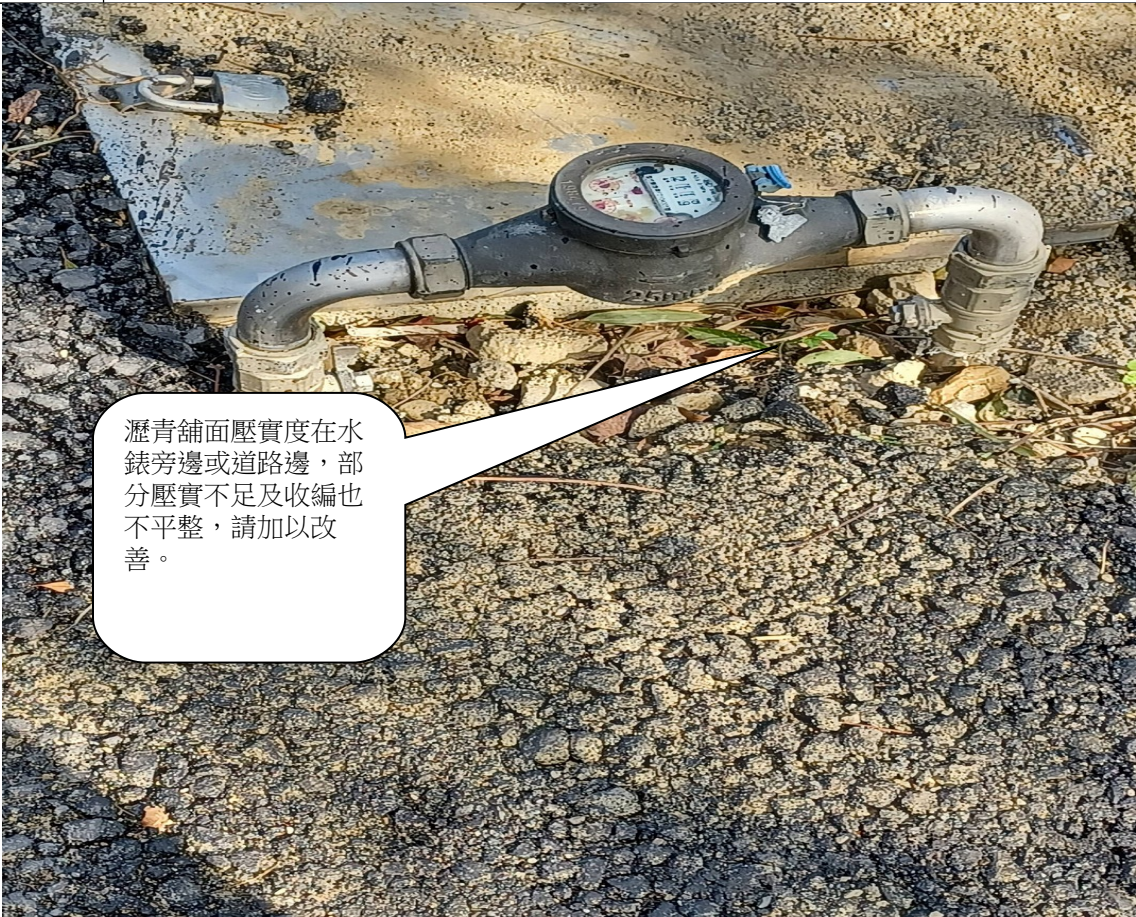
| 說明 | 瀝青鋪面壓實度在水錶旁邊或道路邊，部分壓實不足及收編也不平整，請加以改善。 |

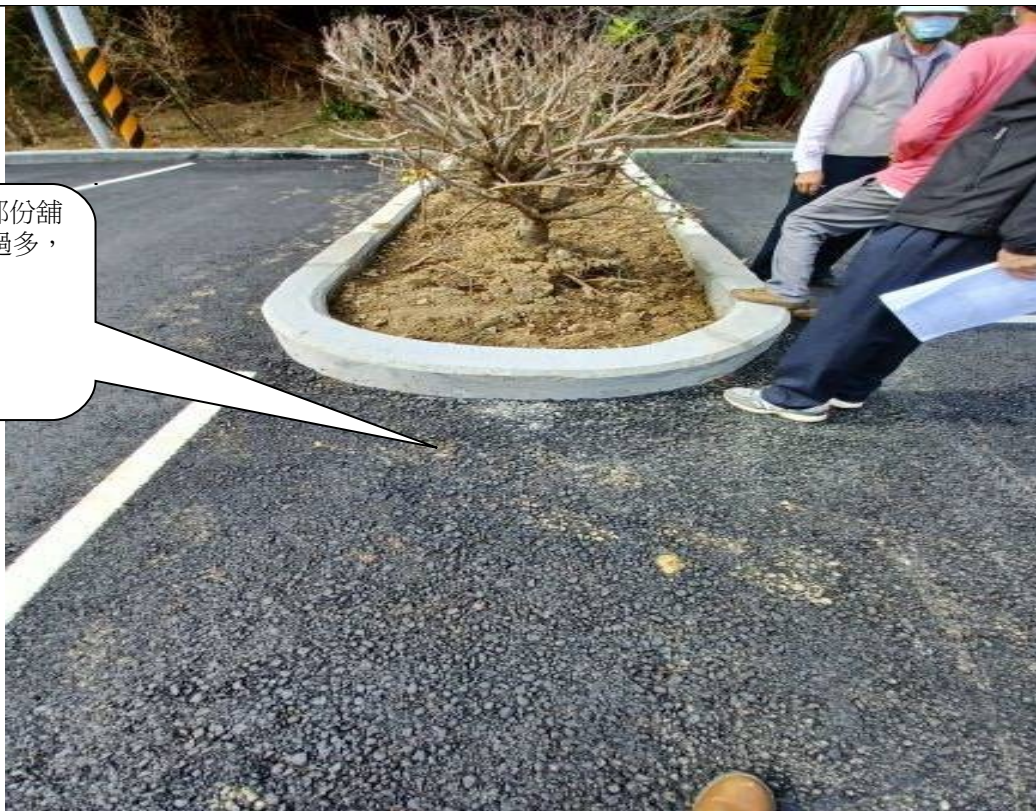
AC 停車場少部份鋪面，粗粒料過多，請改善。

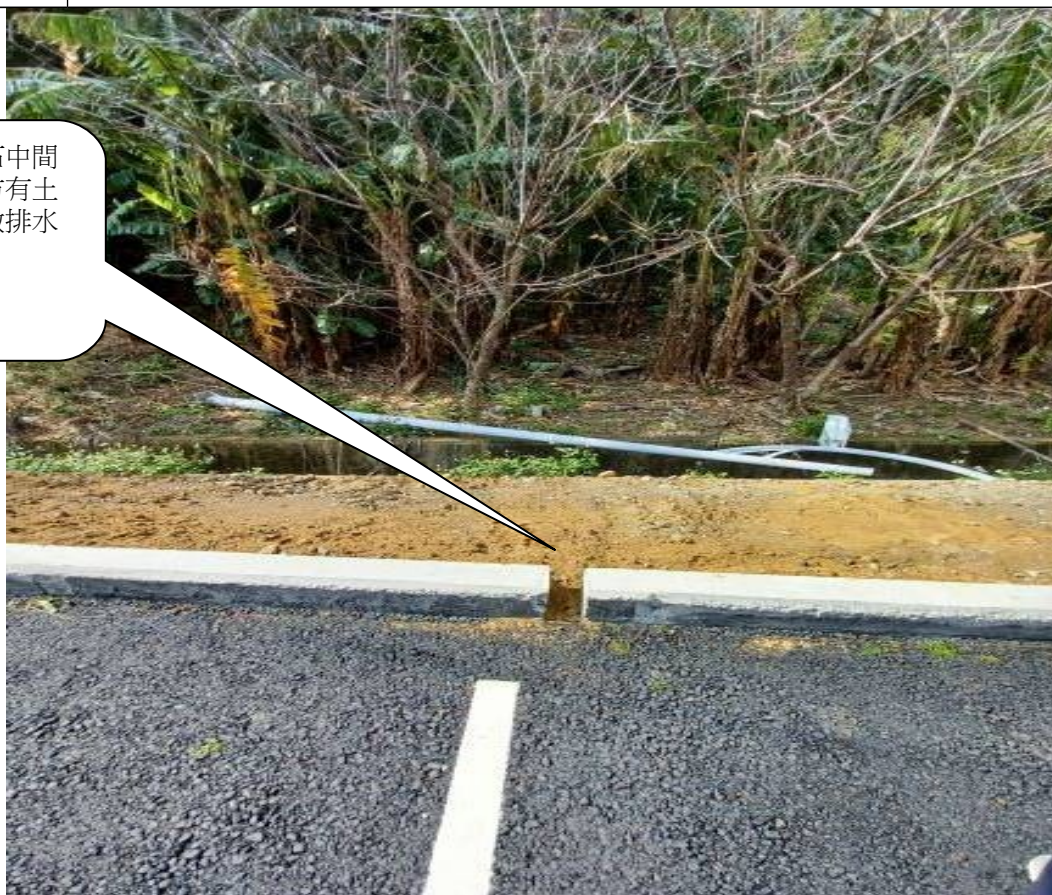
工區四周緣石中間排水口，後方有土阻擋請挖除做排水措施。

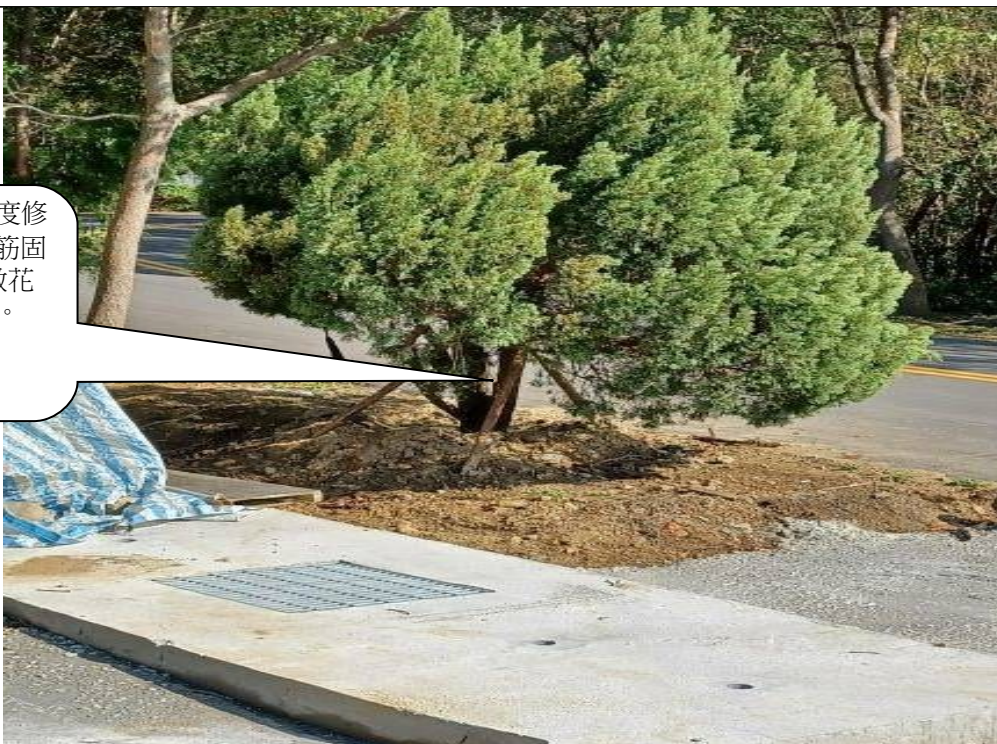
移植樹木應適度修枝，用#5鋼筋固定、樹穴週圍做花台保水及美化。

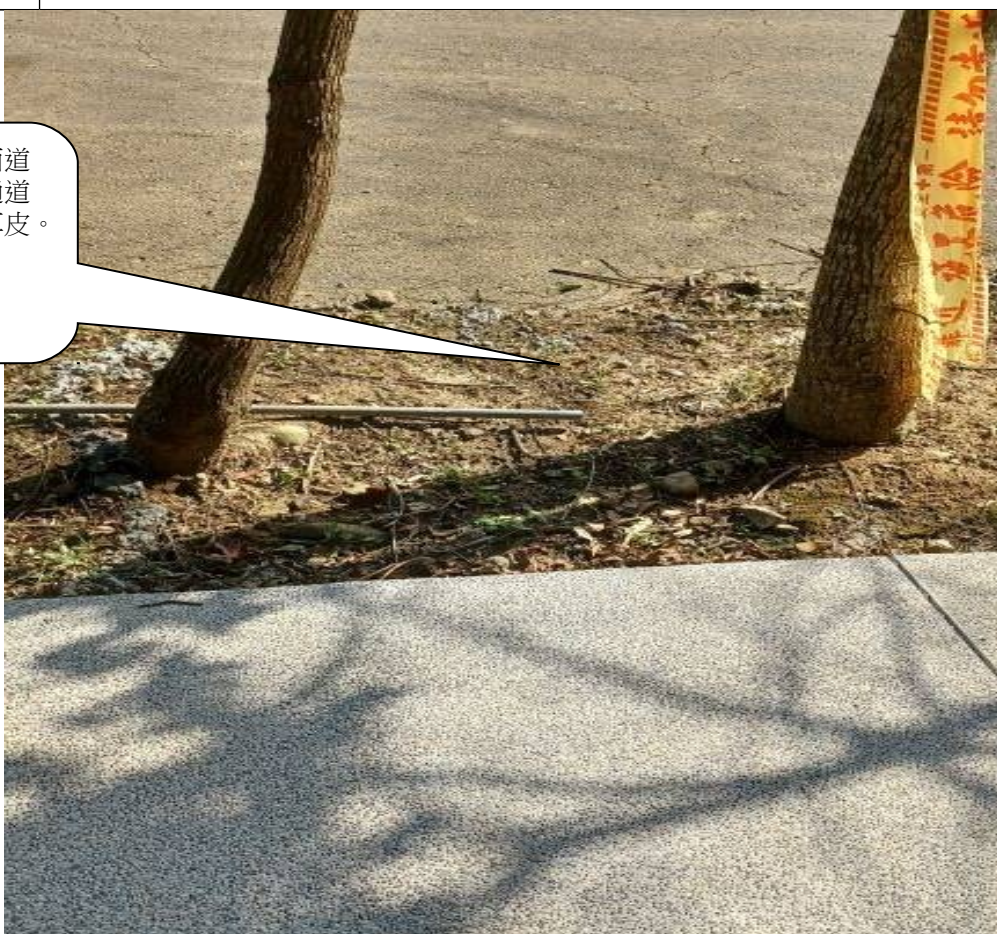
自行車道與外面道路應設計進出通道鋪面，空地種草皮。
