# 新竹縣政府工程查核代表照片表

拍攝日期：110.12.24

工程名稱：竹北市勝利國中校舍興建工程

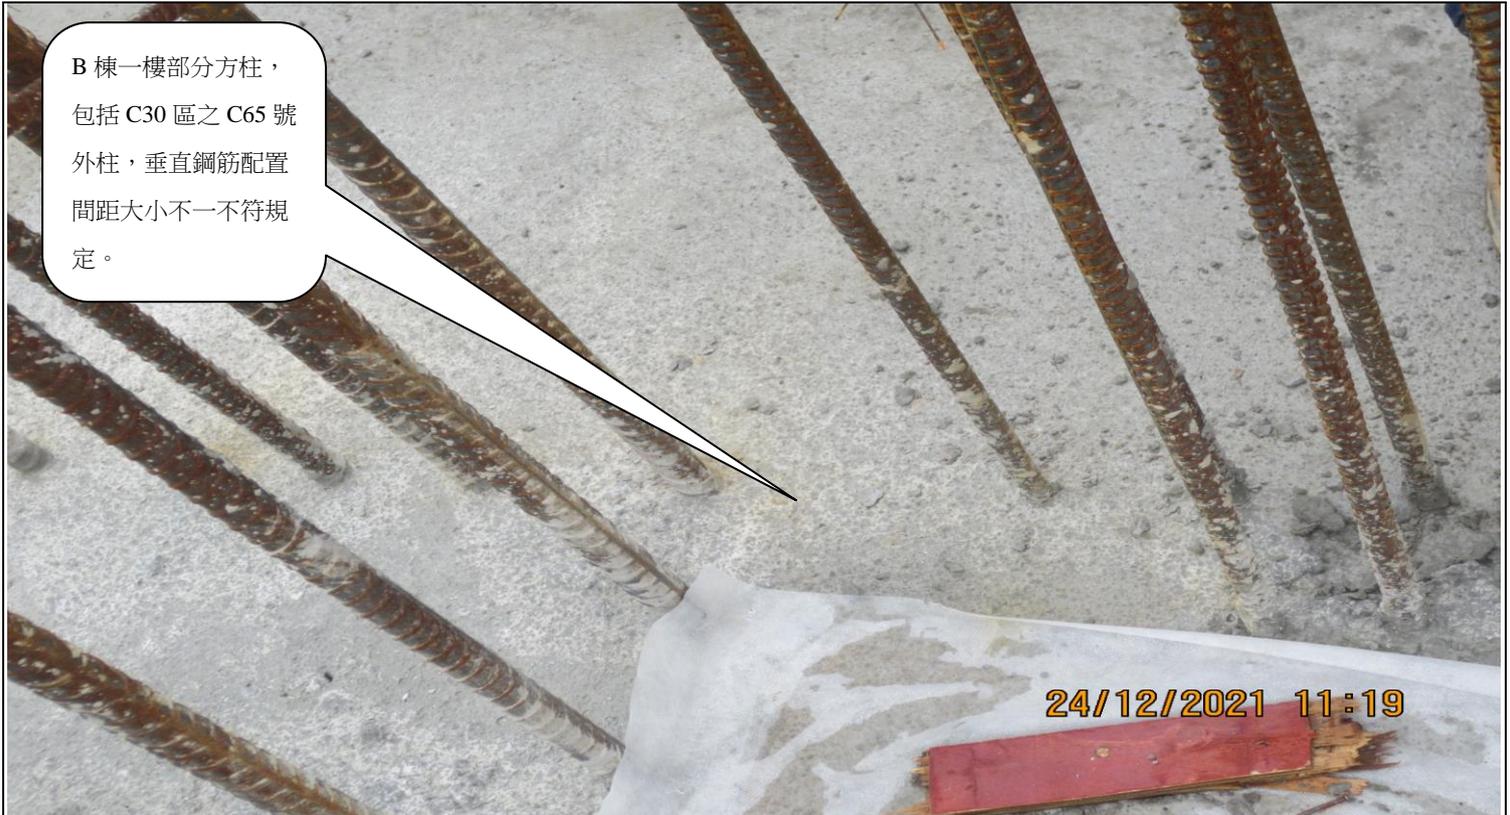
B 棟一樓部分方柱，  
包括 C30 區之 C65 號  
外柱，垂直鋼筋配置  
間距大小不一不符規  
定。

B 棟一樓部分方柱，包括 C30 區之 C65 號外柱，垂直鋼筋配置間距大小不一不符規定。

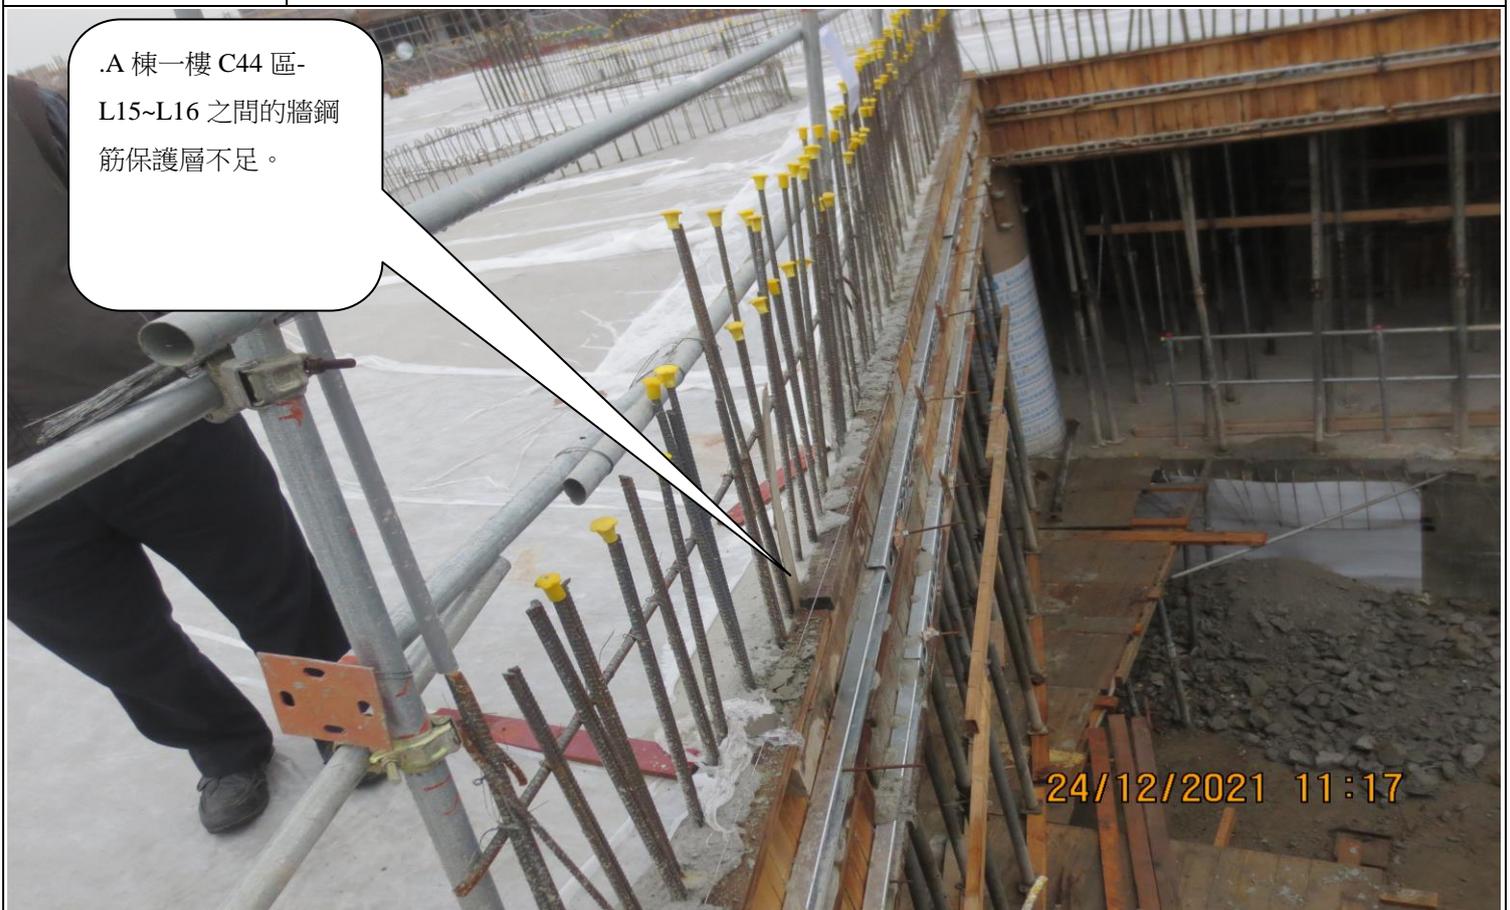
.A 棟一樓 C44 區-  
L15~L16 之間的牆鋼  
筋保護層不足。

.A 棟一樓 C44 區- L15~L16 之間的牆鋼筋保護層不足。

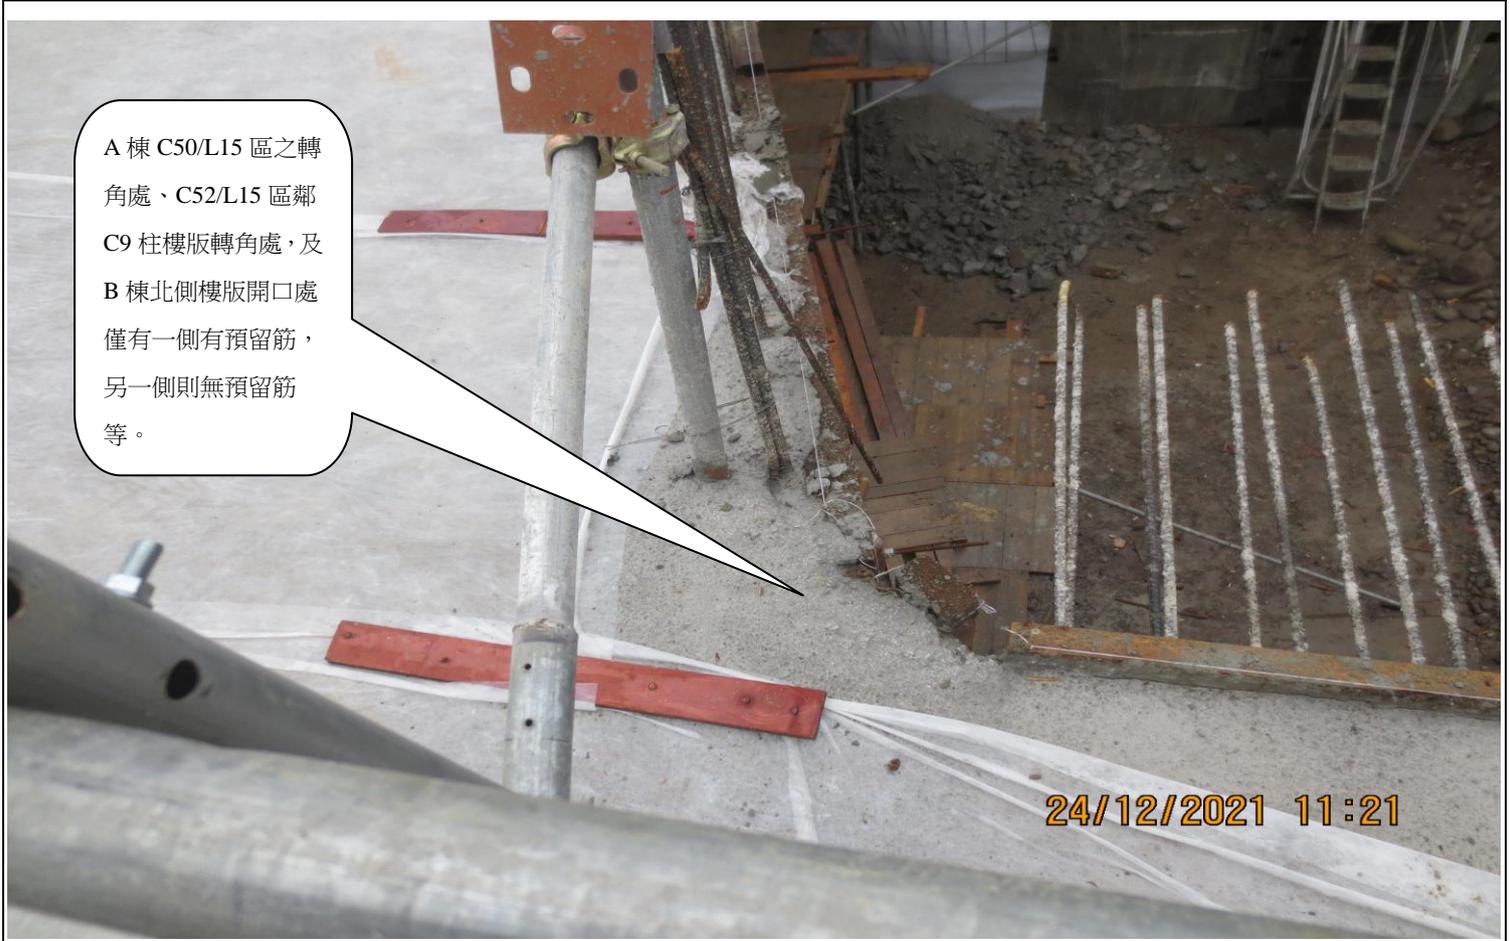
部分樓版預留筋有不足情形，包括 A 棟 C50/L15 區之轉角處、C52/L15 區鄰 C9 柱樓版轉角處，及 B 棟北側樓版開口處僅有一側有預留筋，另一側則無預留筋等。

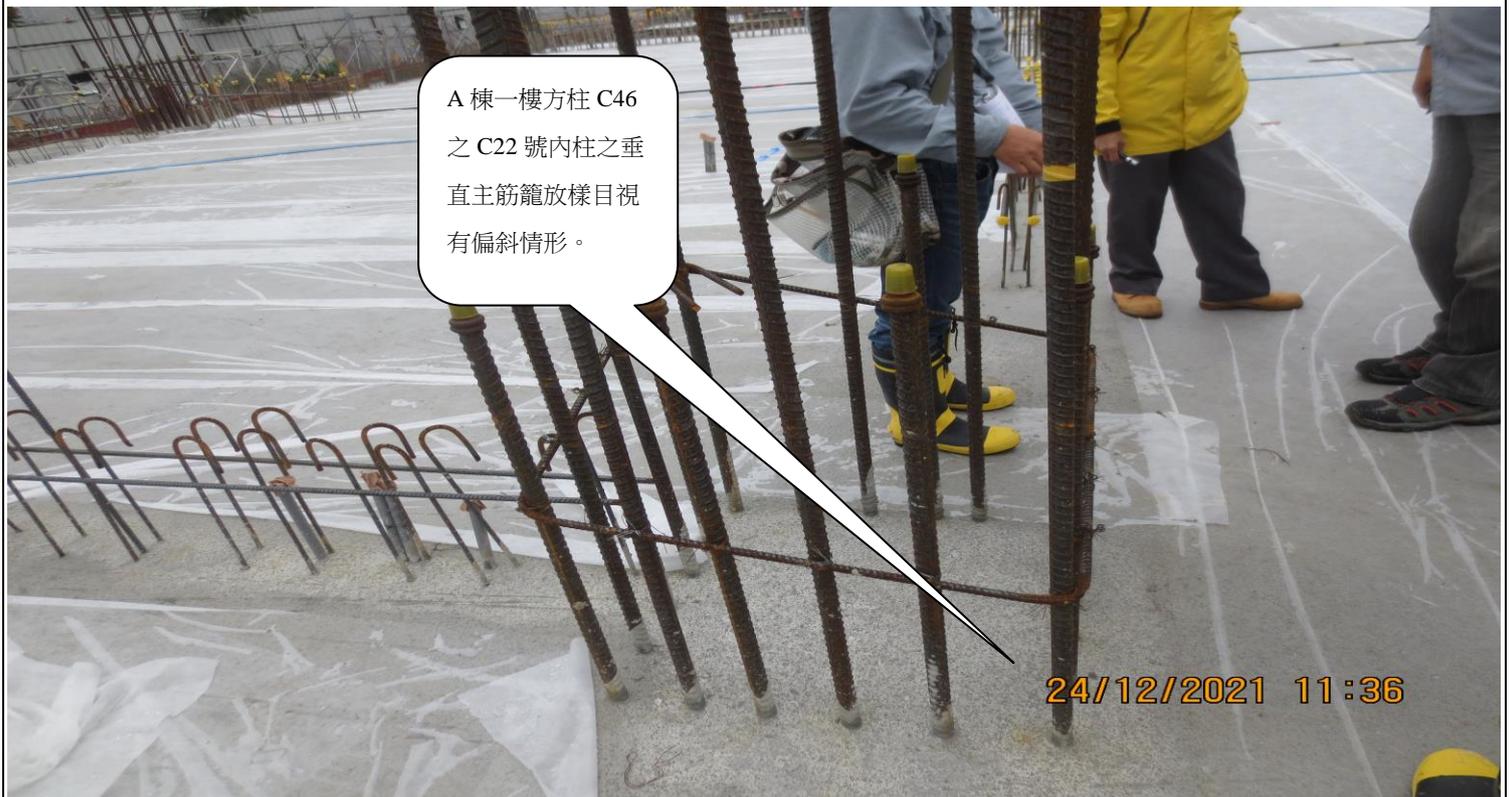
A 棟一樓方柱 C46 之 C22 號內柱之垂直主筋籠放樣目視有偏斜情形。

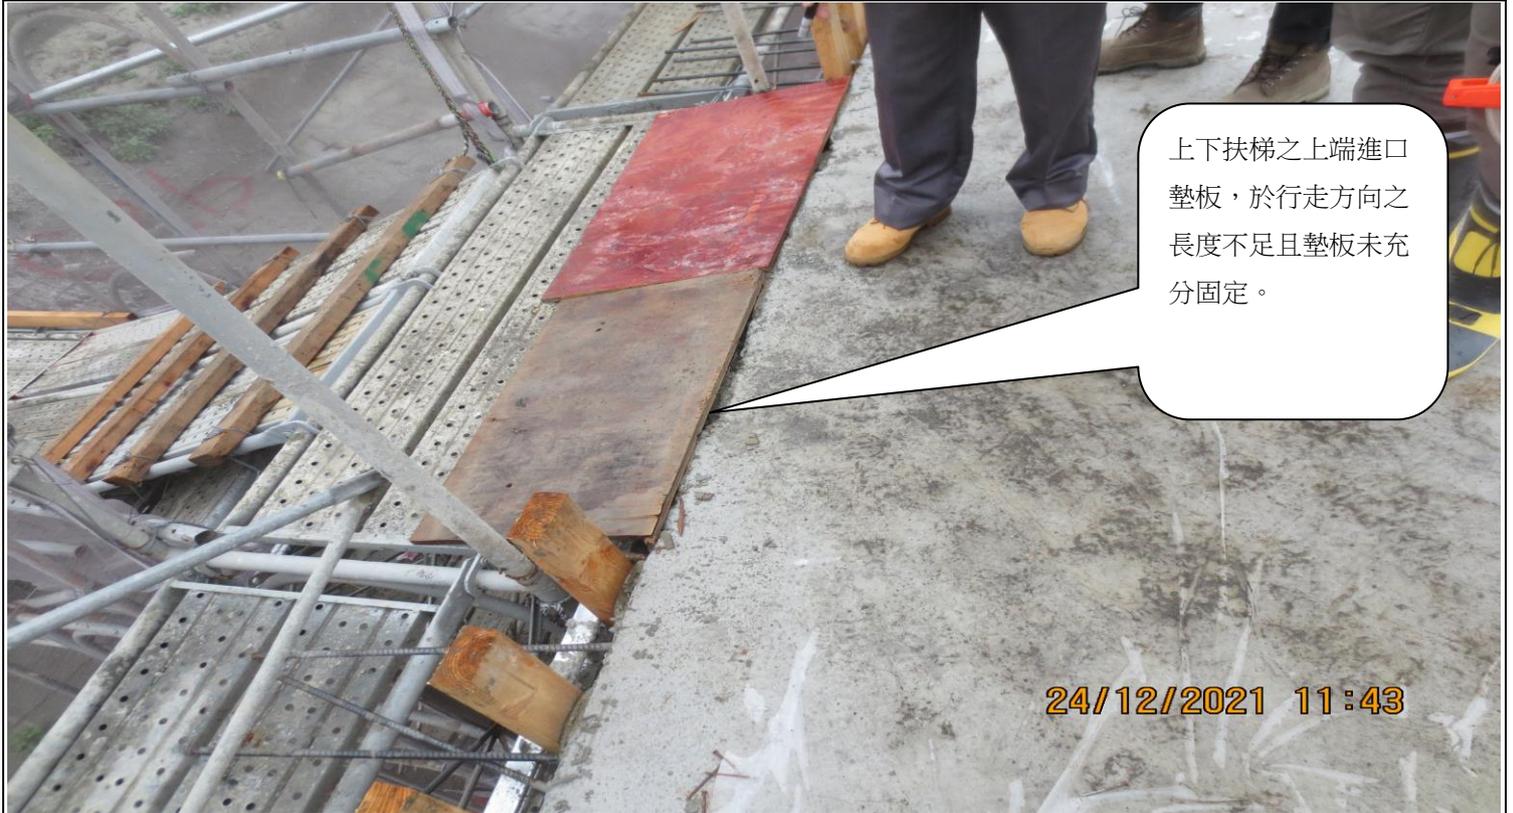
上下扶梯之上端進口墊板，於行走方向之長度不足且墊板未充分固定。

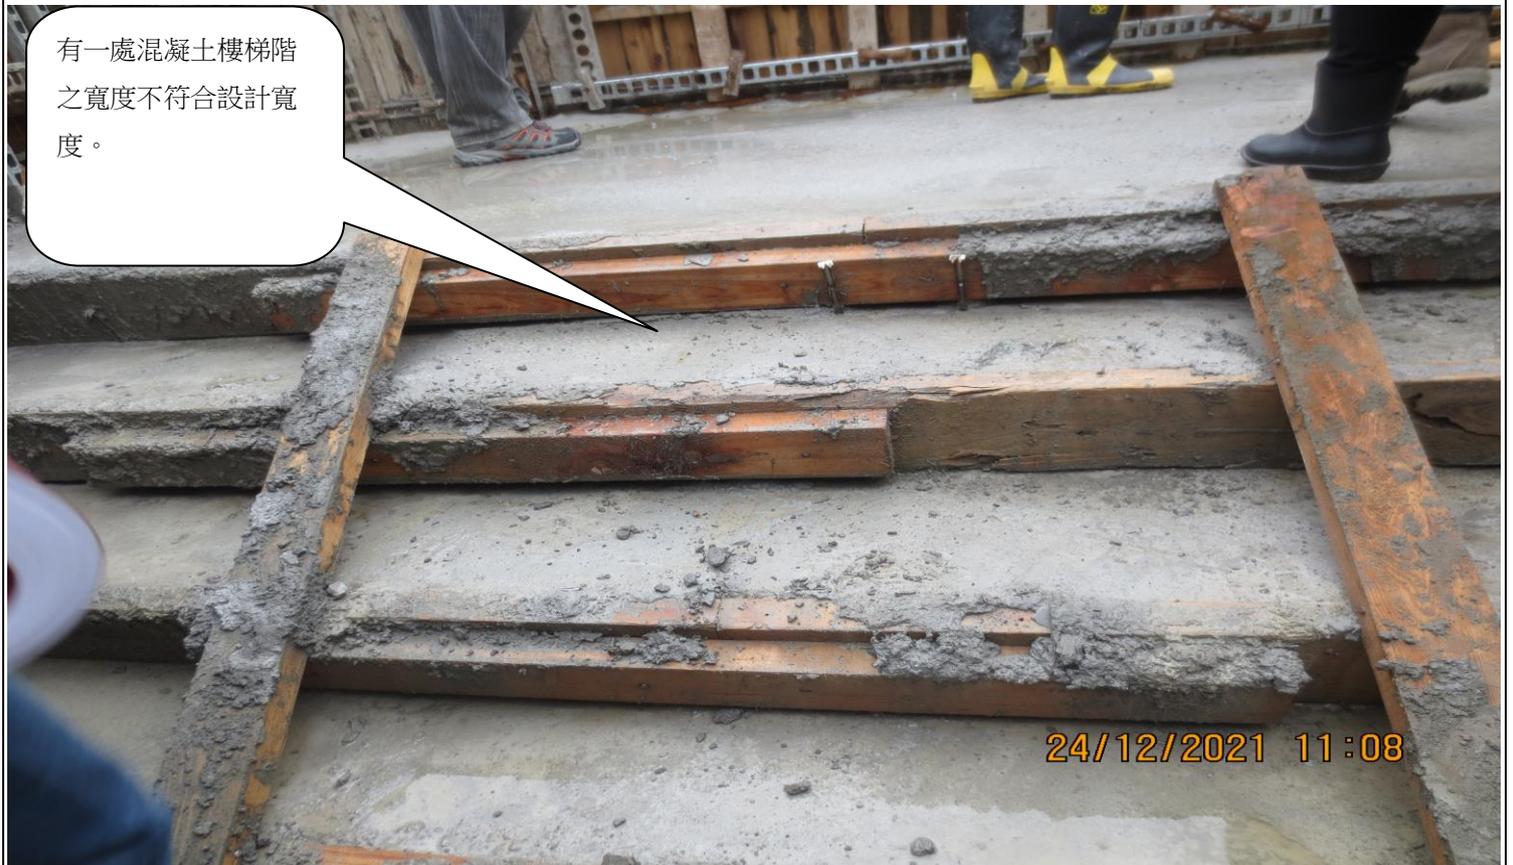
有一處混凝土樓梯階之寬度不符合設計寬度。

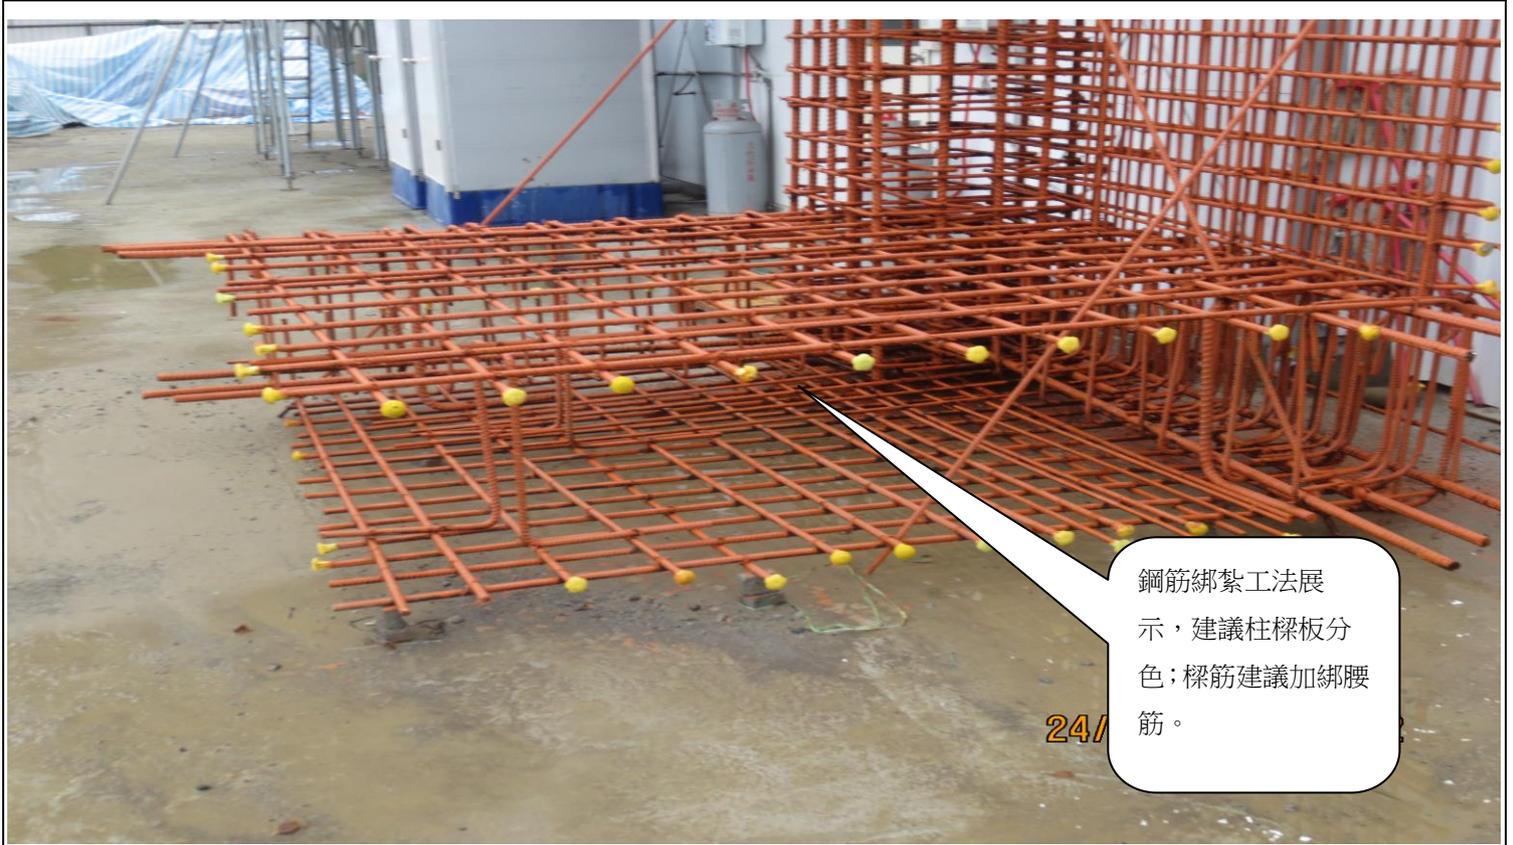
鋼筋綁紮工法展示，建議柱樑板分色；樑筋建議加綁腰筋。

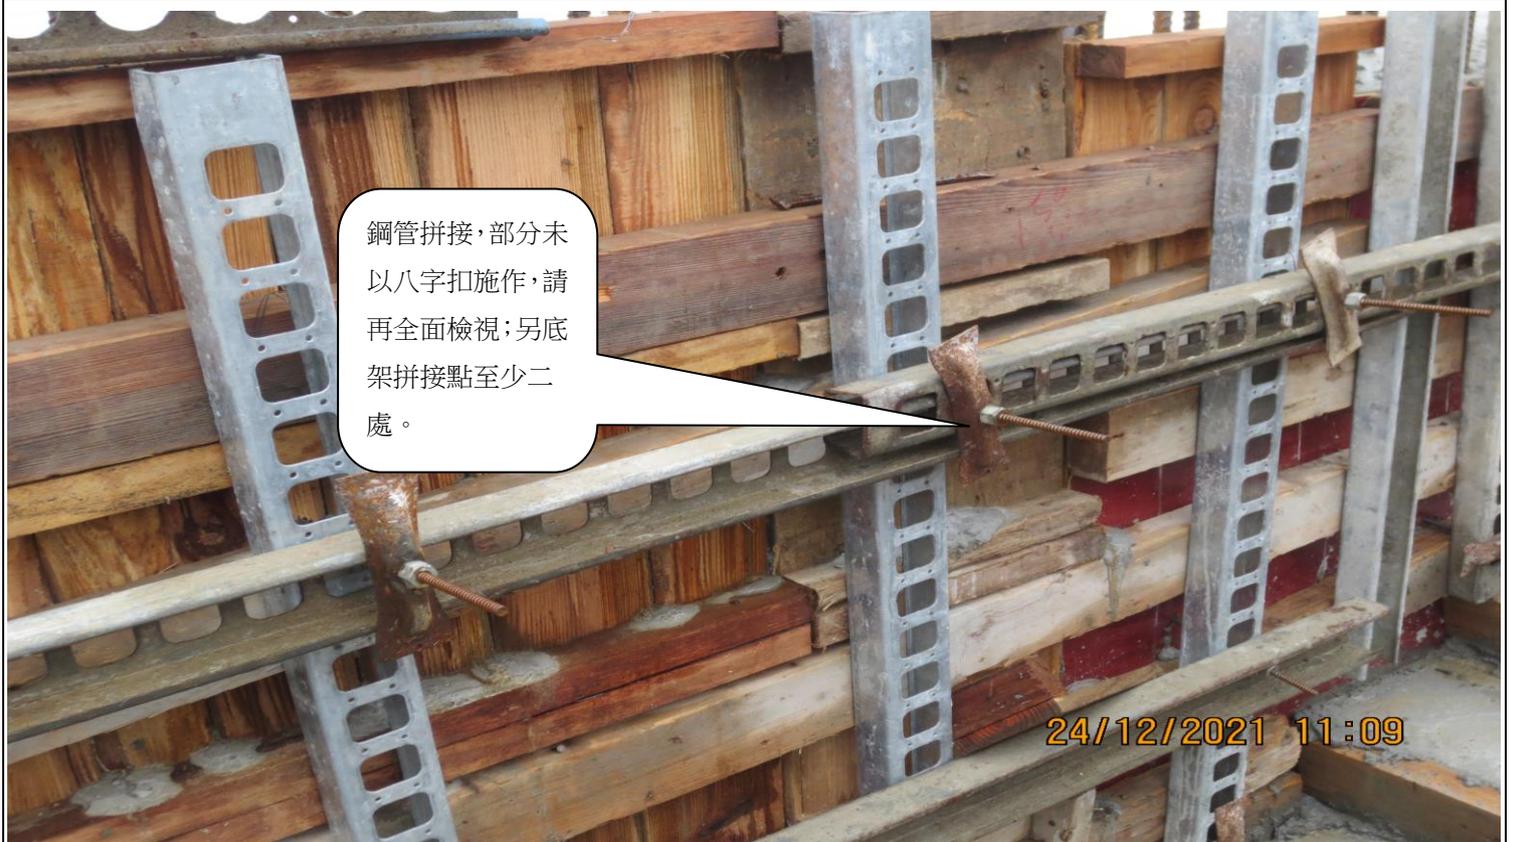
鋼管拼接，部分未以八字扣施作，請再全面檢視；另底架拼接點至少二處。

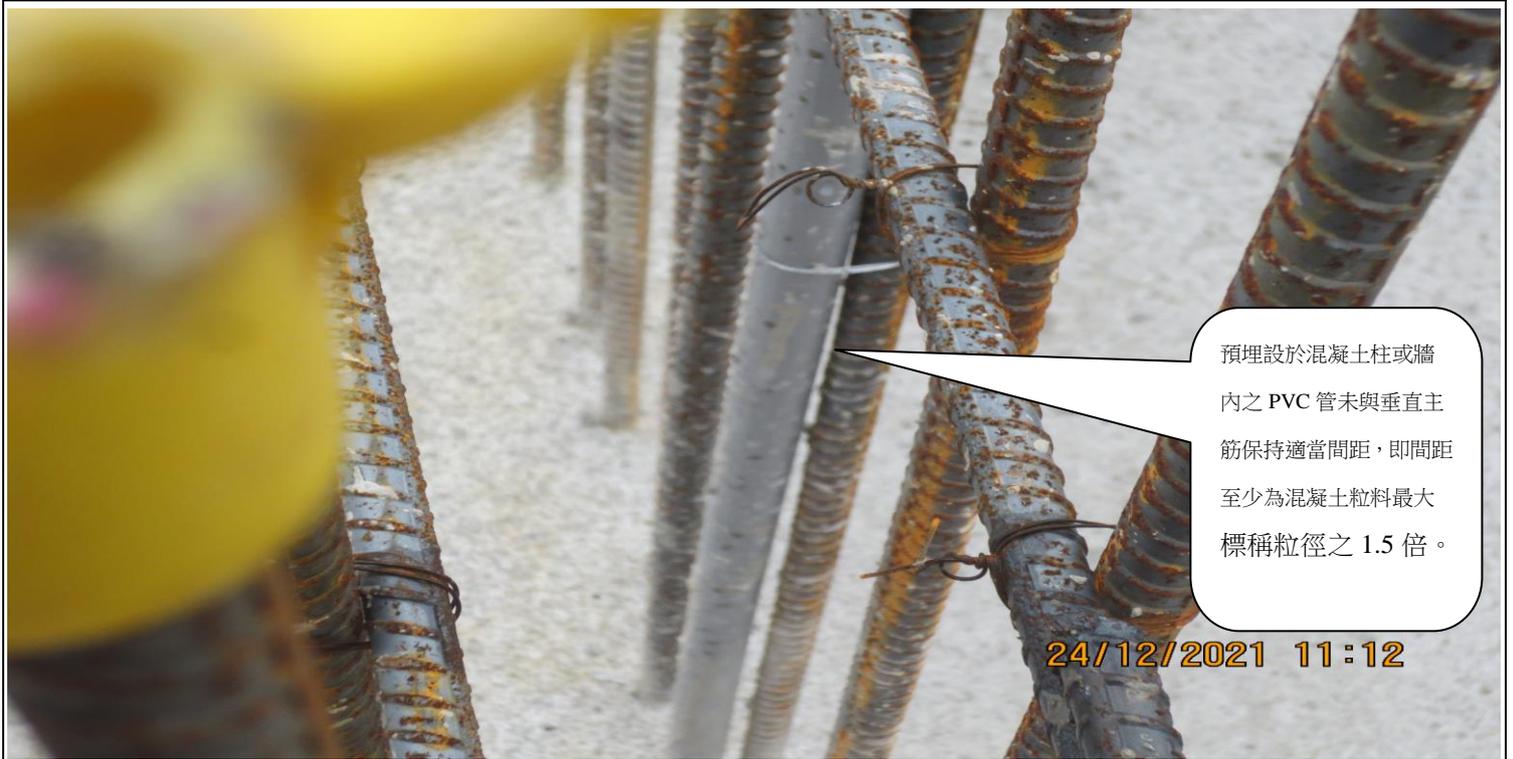
預埋設於混凝土柱或牆內之 PVC 管未與垂直主筋保持適當間距，即間距至少為混凝土粒料最大標稱粒徑之 1.5 倍。

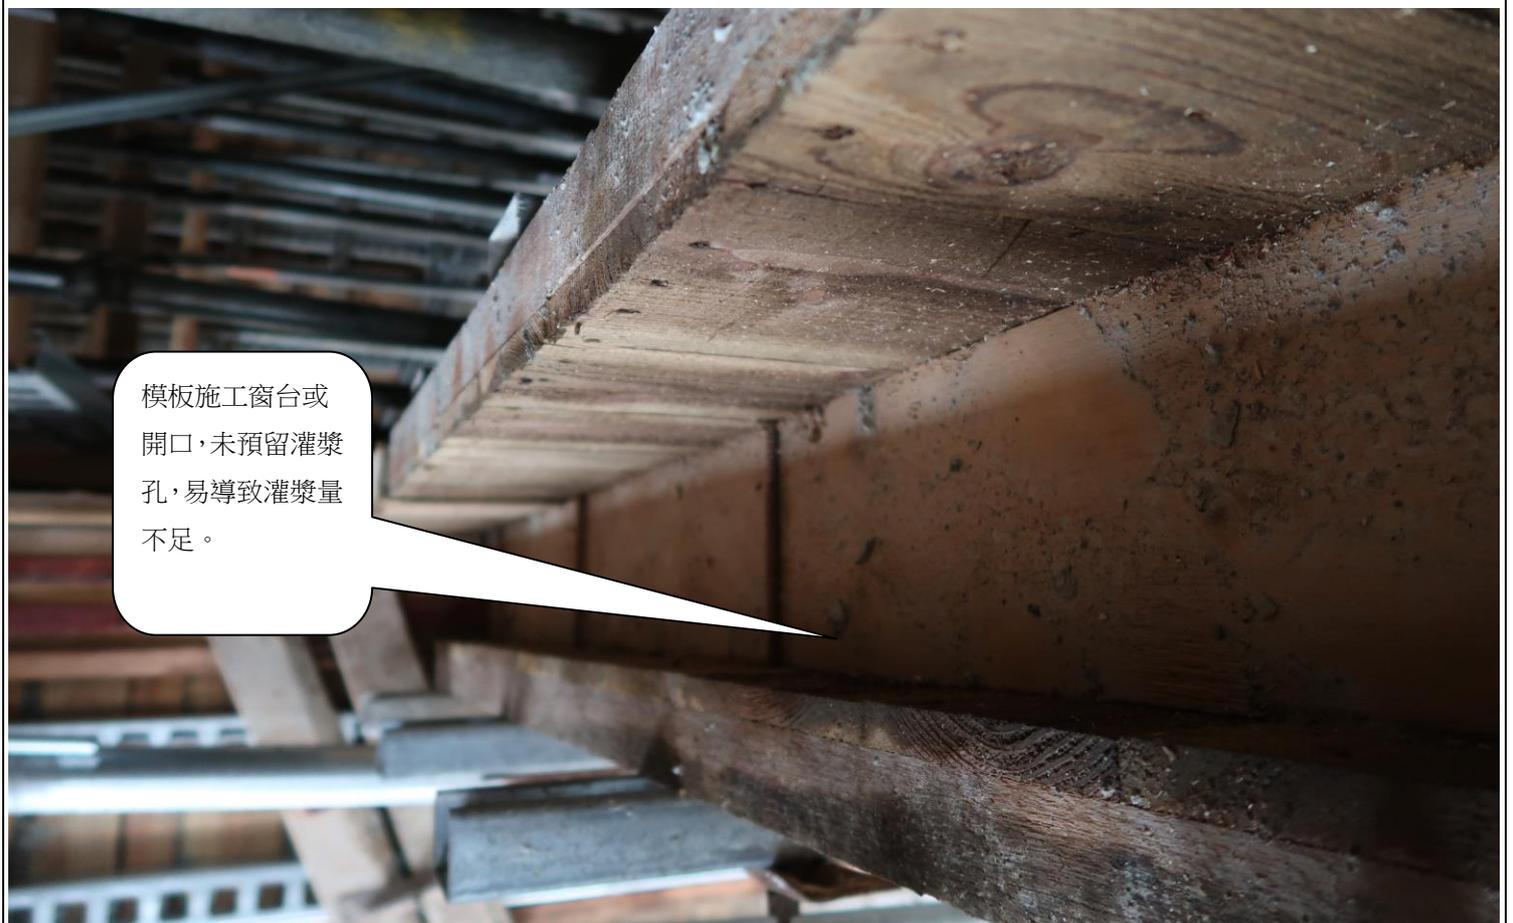
模板施工窗台或開口，未預留灌漿孔，易導致灌漿量不足。

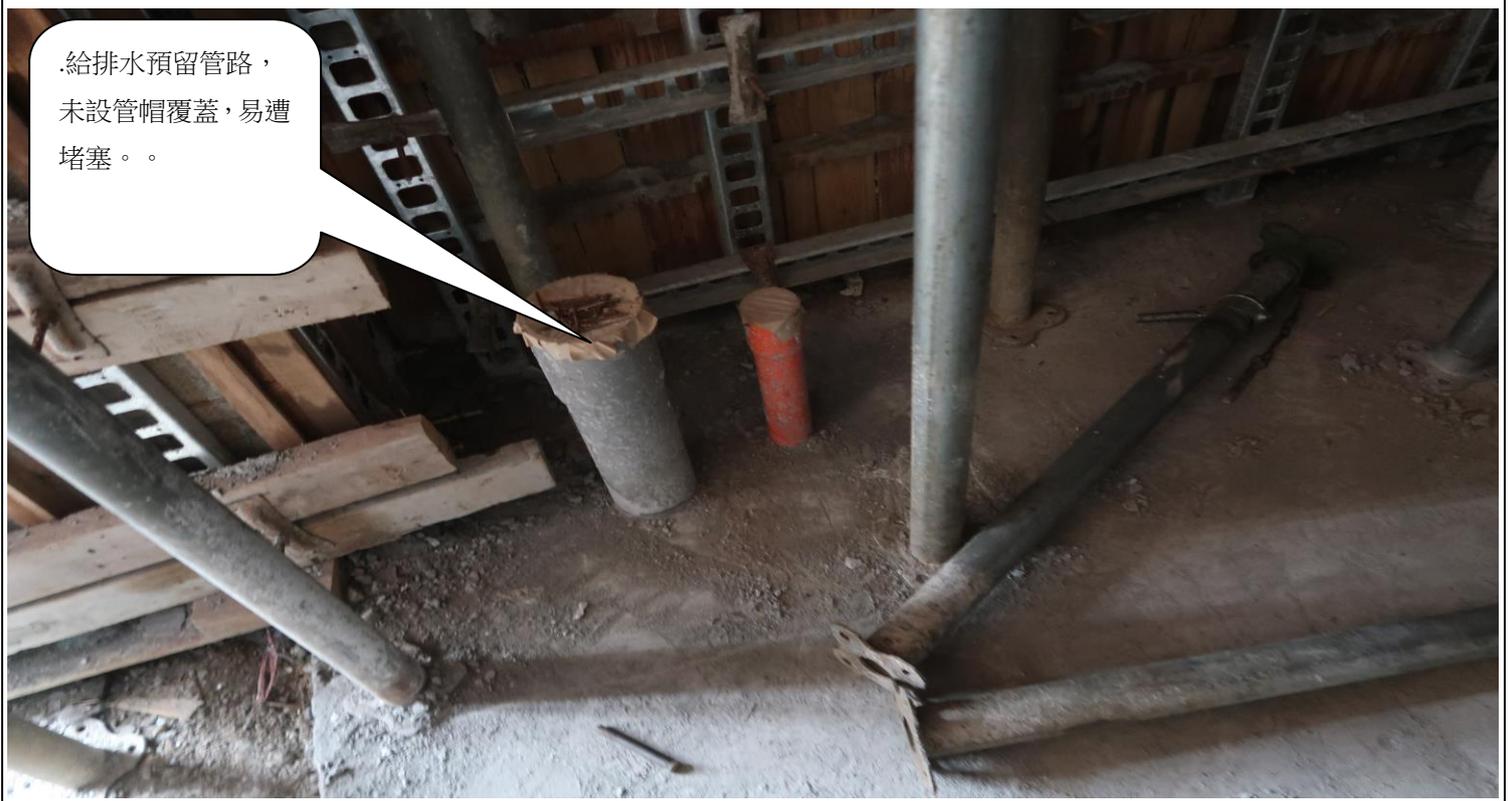
給排水預留管路，未設管帽覆蓋，易遭堵塞。

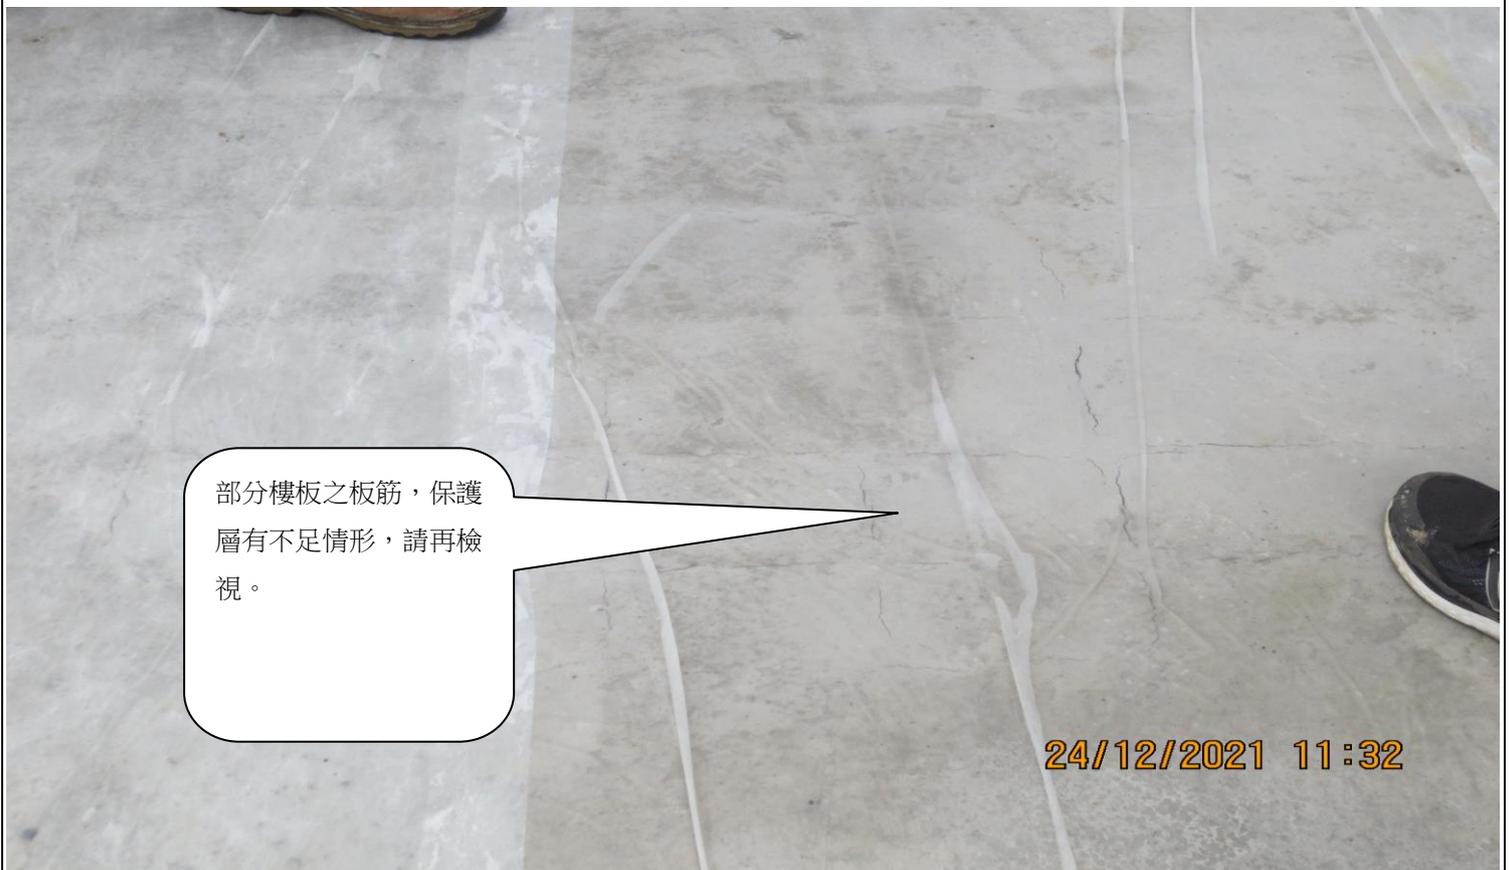
部分樓板之板筋，保護層有不足情形，請再檢視。
