## 新竹縣政府工程查核代表照片表

拍攝日期：**110.12.27**

工程名稱： 110 年新竹縣竹東鎮頭重里富榮公園通勤生活綠帶建置串連工程

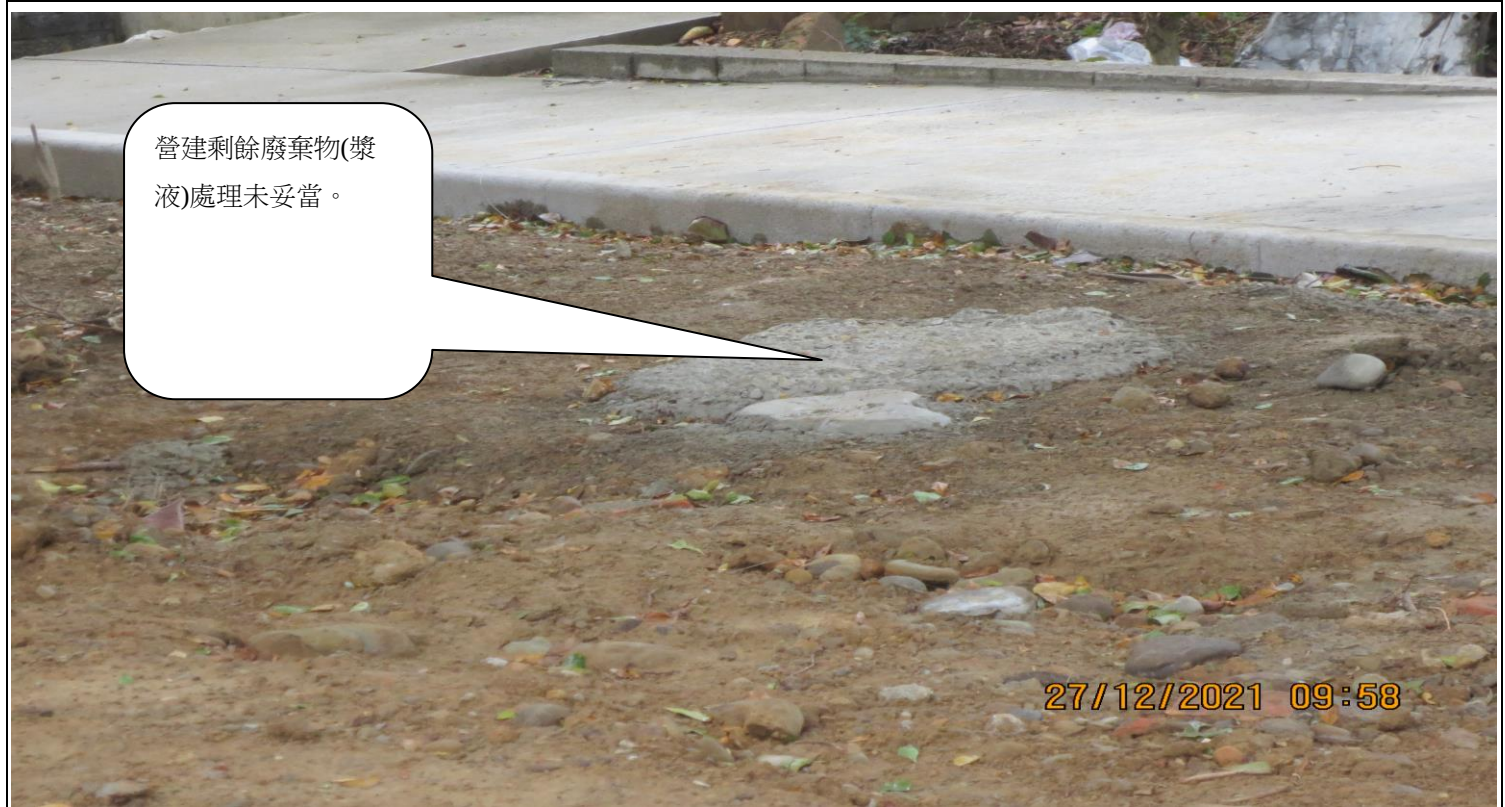
說明

營建剩餘廢棄物(漿液)處理未妥當。

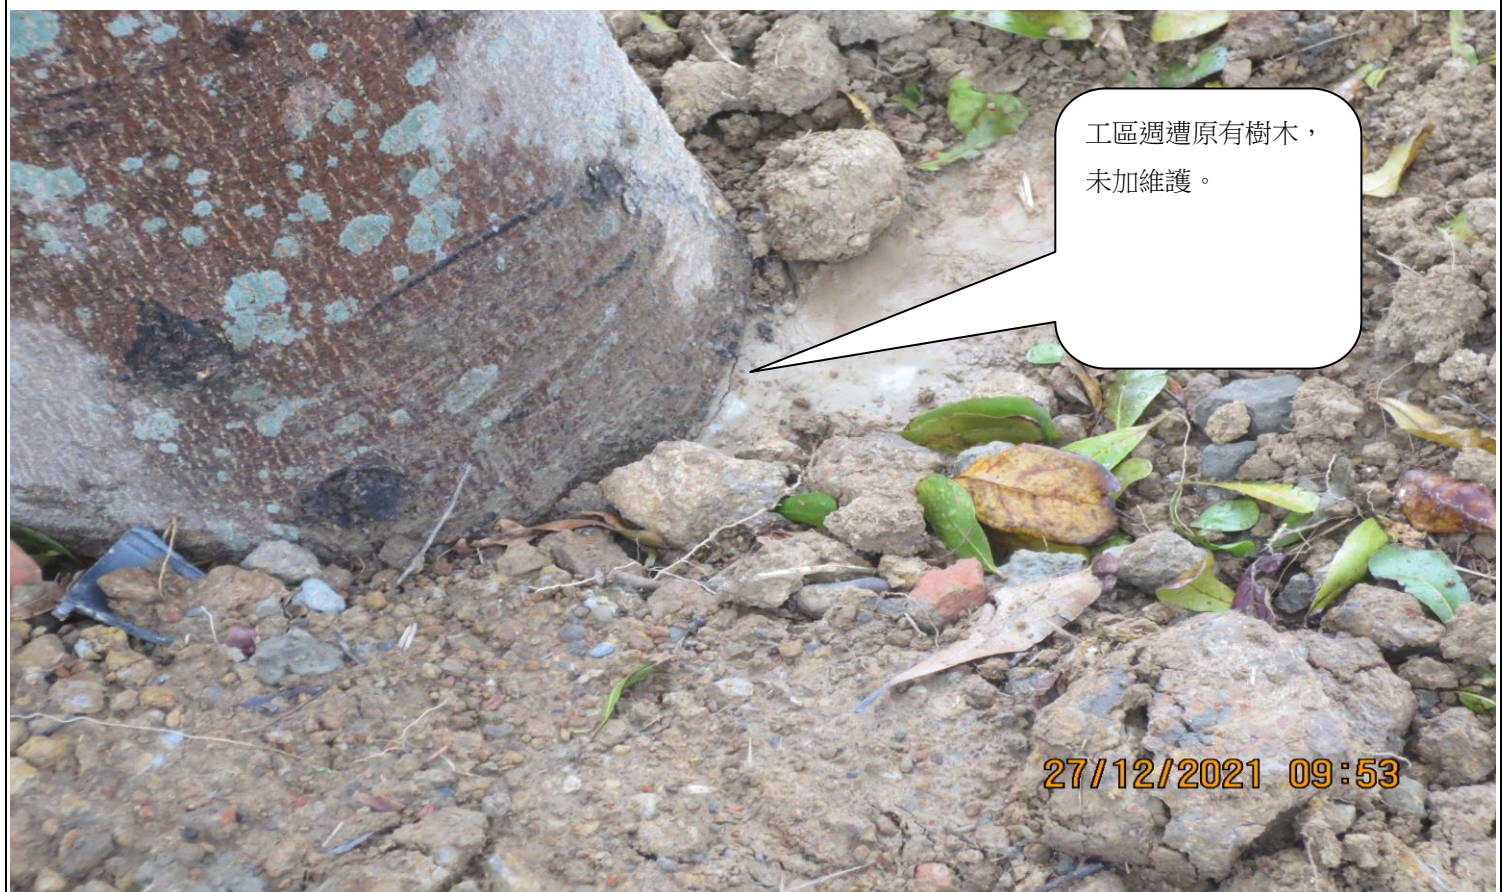
說明

工區週遭原有樹木，未加維護。

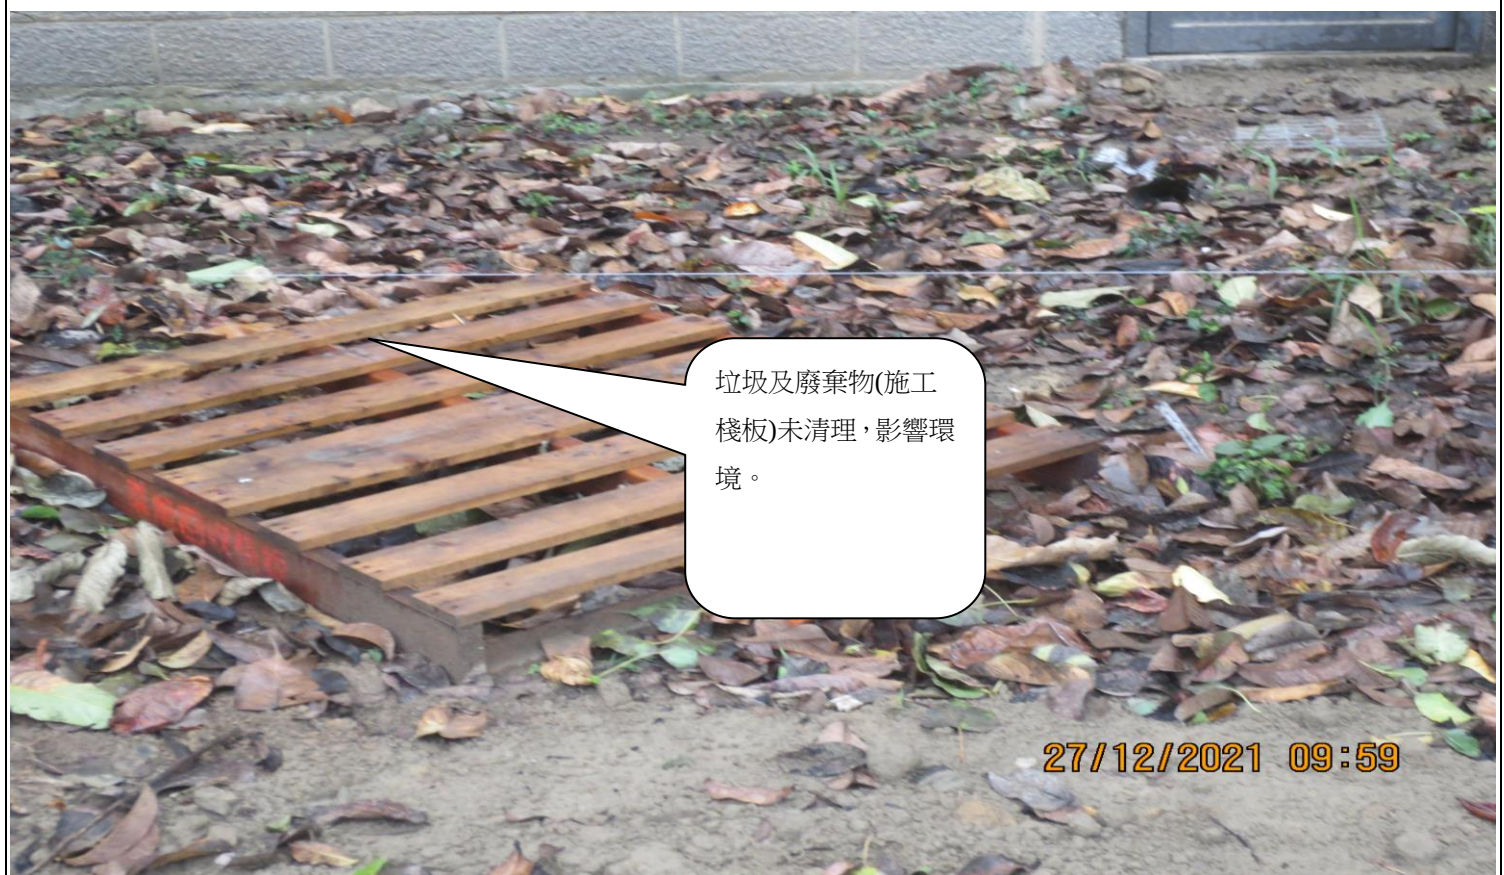
說明

垃圾及廢棄物(施工棧板)未清理，影響環境。

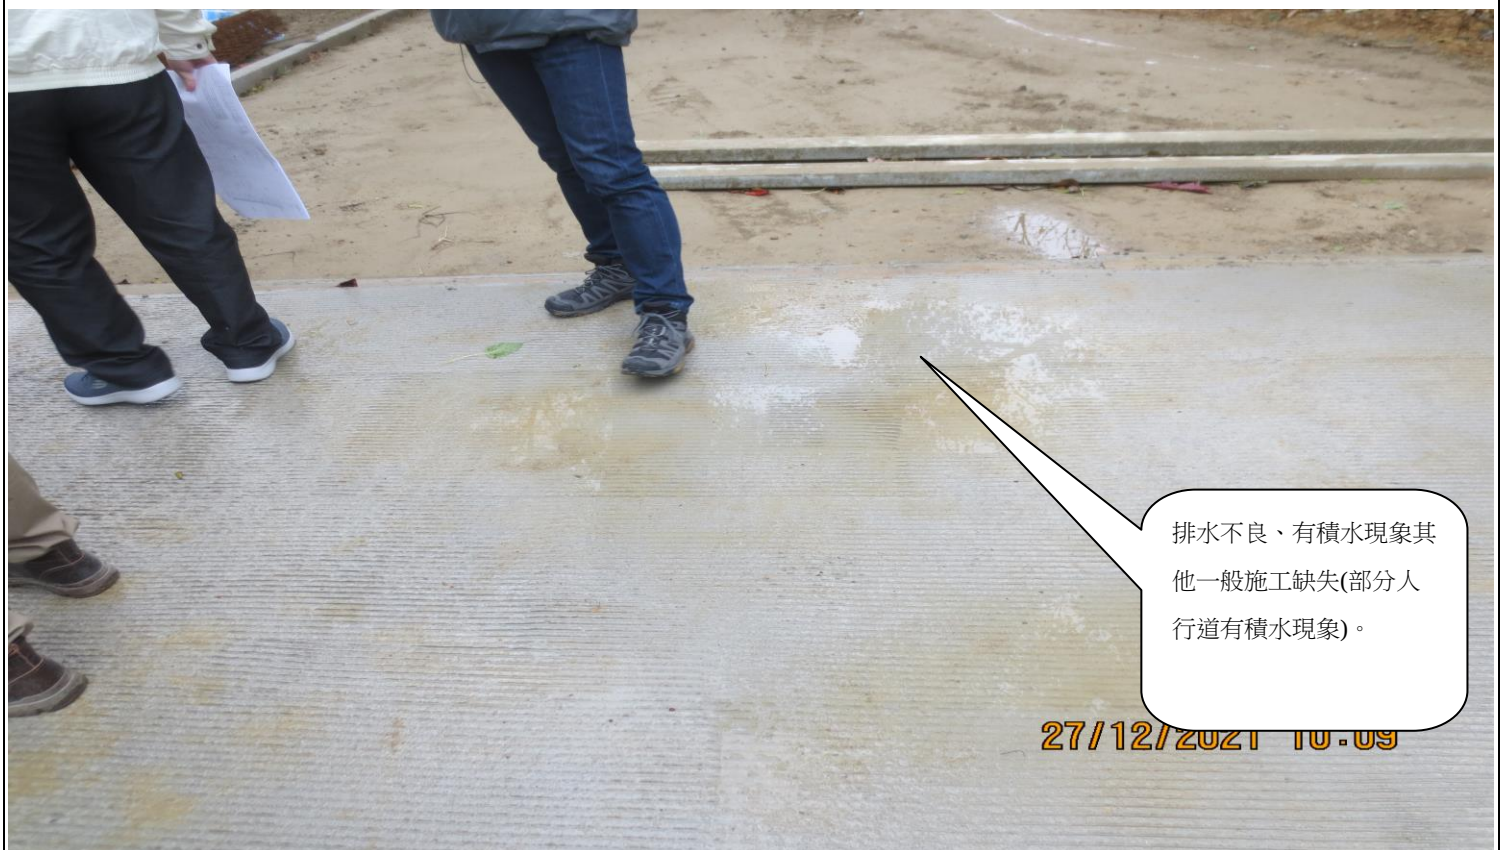
說明

排水不良、有積水現象其他一般施工缺失(部分人行道有積水現象)。

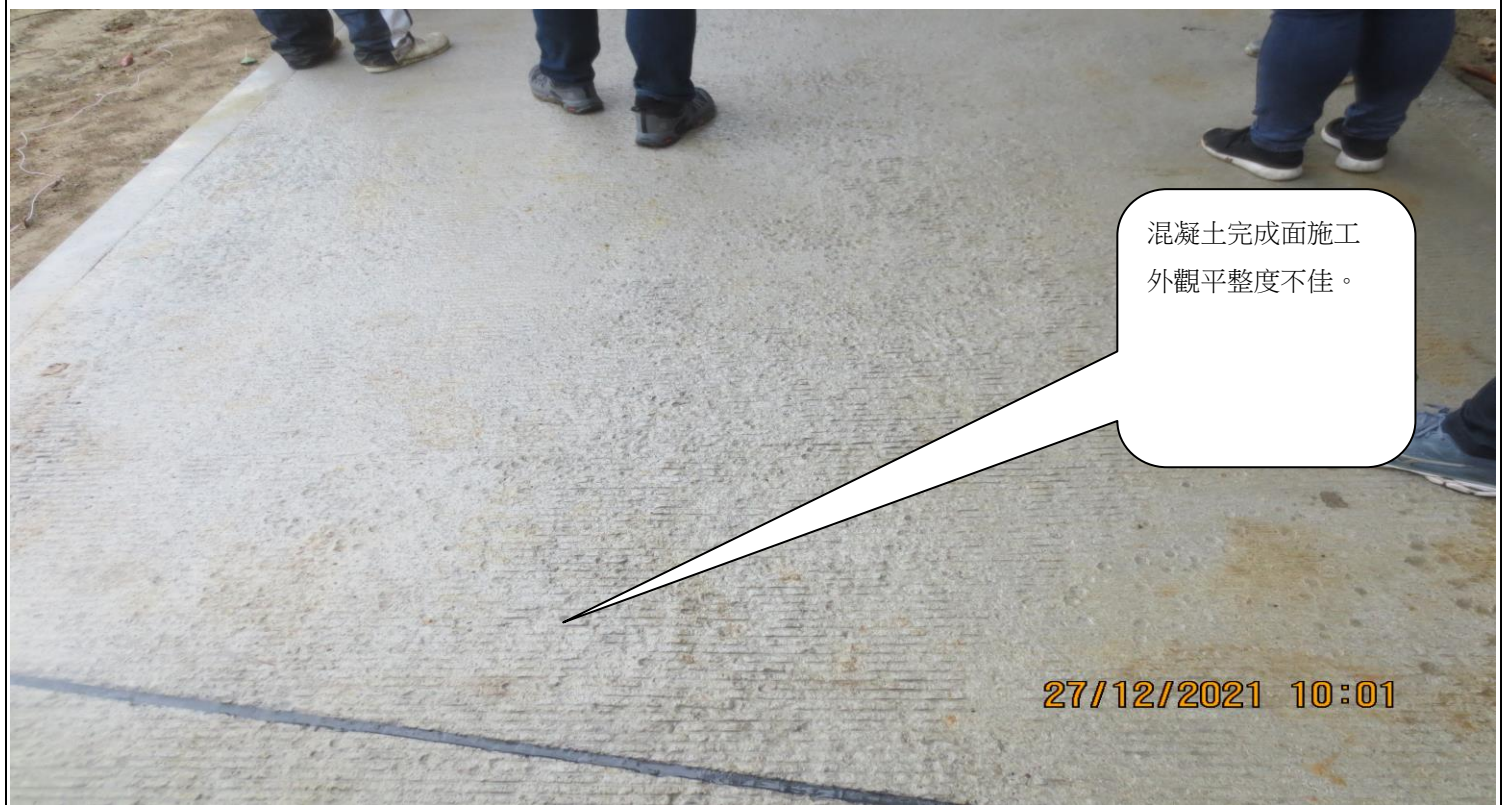
說明

混凝土完成面施工外觀平整度不佳。

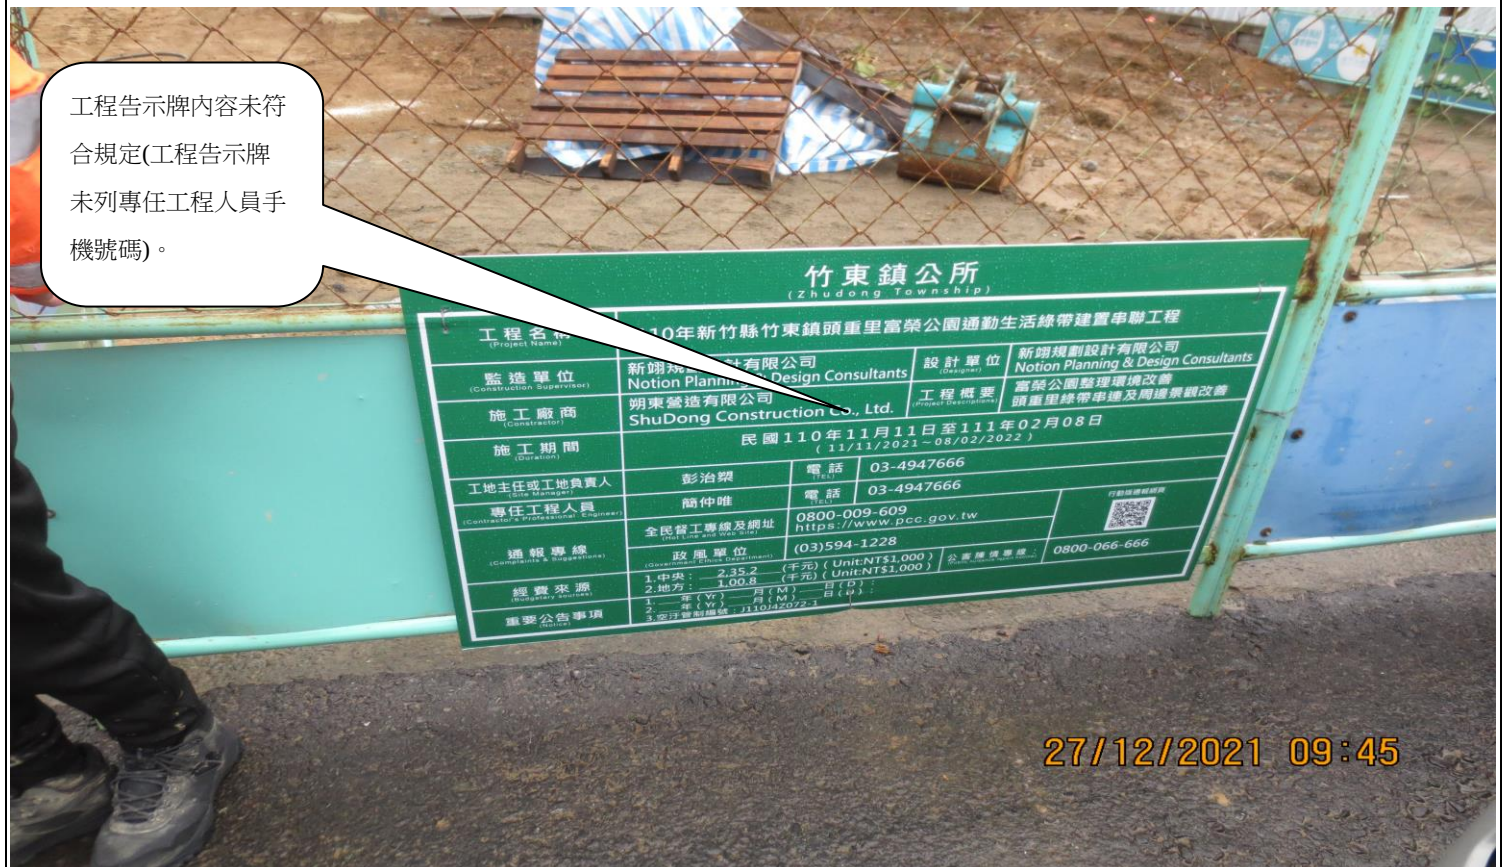
說明

工程告示牌內容未符合規定(工程告示牌未列專任工程人員手機號碼)。

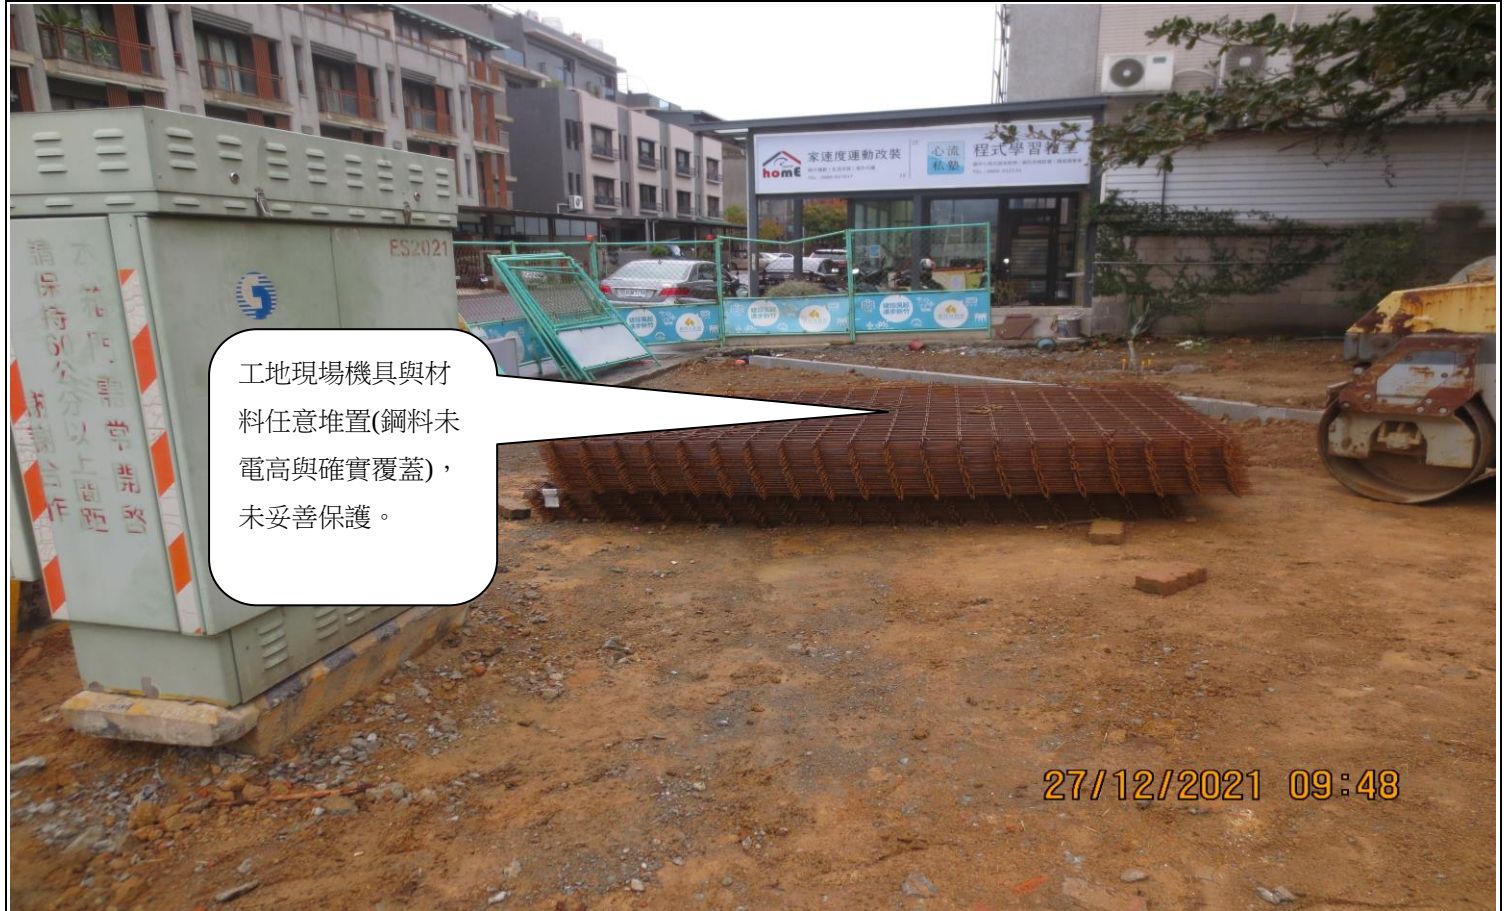
### 說明

工地現場機具與材料任意堆置(鋼料未電高與確實覆蓋)，未妥善保護。

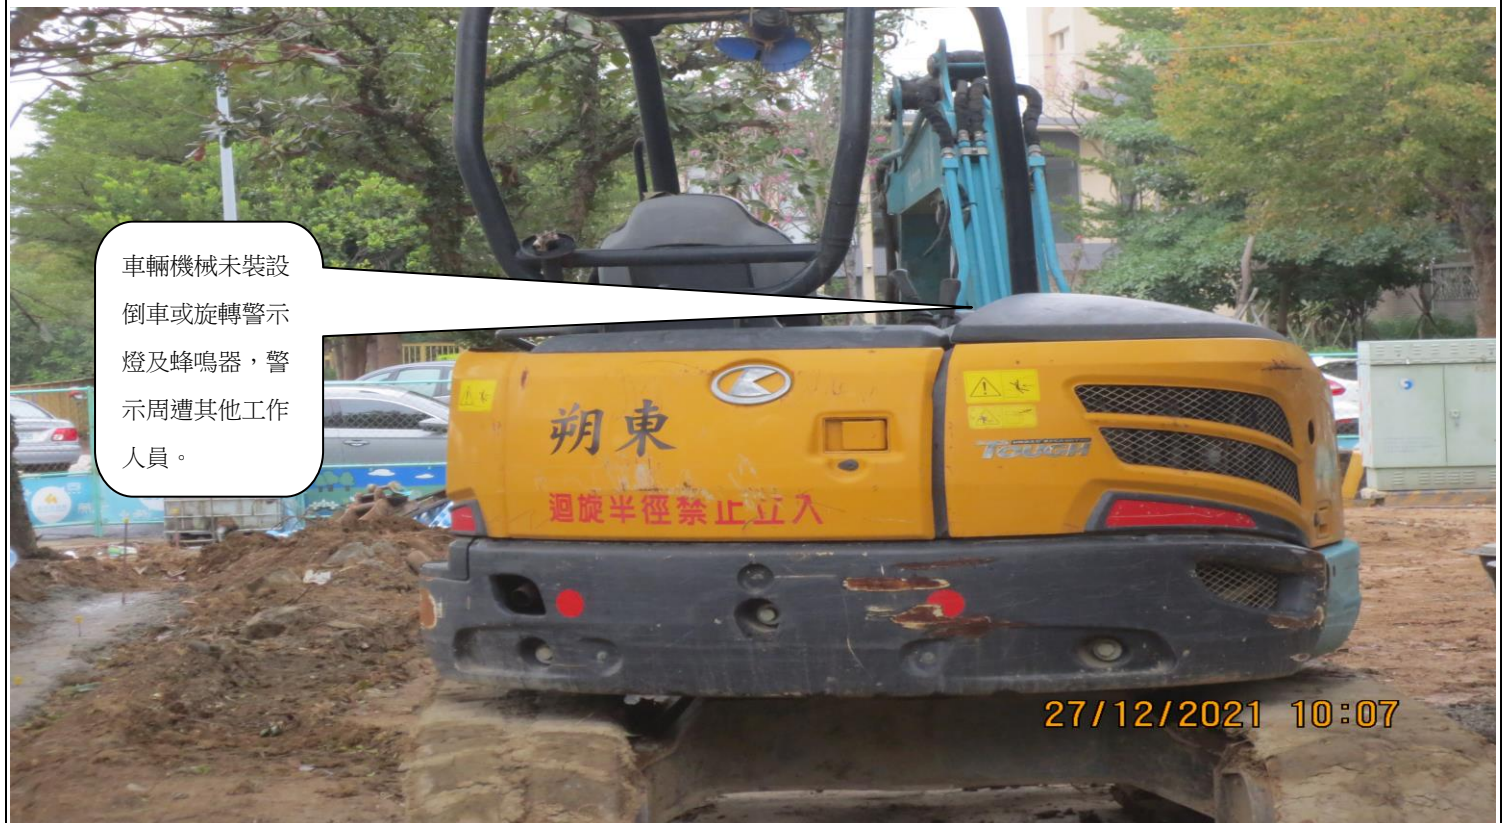
### 說明

車輛機械未裝設倒車或旋轉警示燈及蜂鳴器，警示周遭其他工作人員。

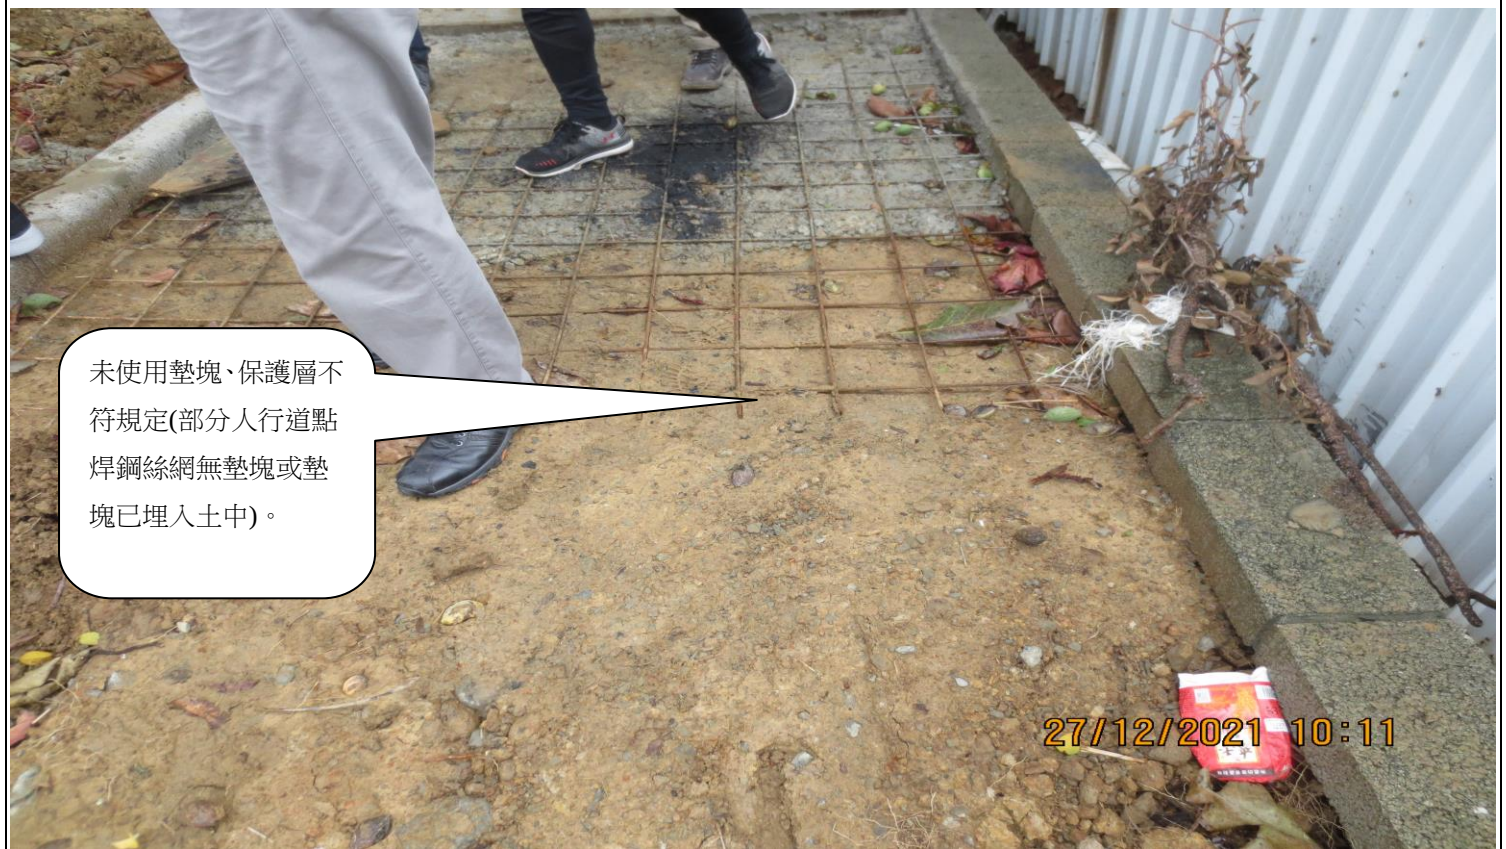
### 說明

未使用墊塊、保護層不符規定(部分人行道點焊鋼絲網無墊塊或墊塊已埋入土中)。

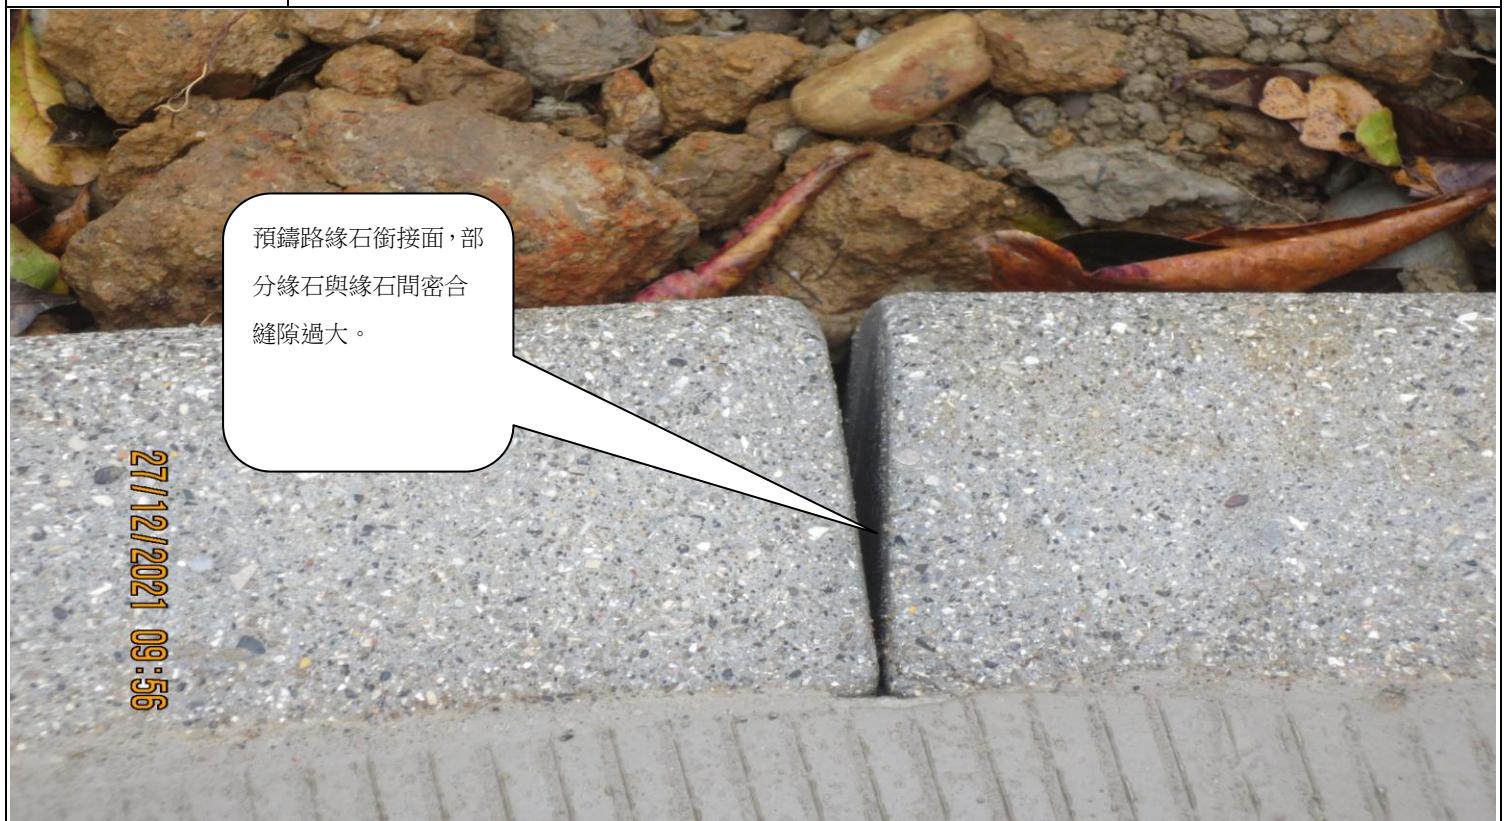
### 說明

預鑄路緣石銜接面，部分緣石與緣石間密合縫隙過大。
