竹北市大學段 520 地號商場新建工程

停工中觀測結果

(113.04.22)

竹北市大學段 520 地號商場新建工程 安全監測系統觀測結果報告

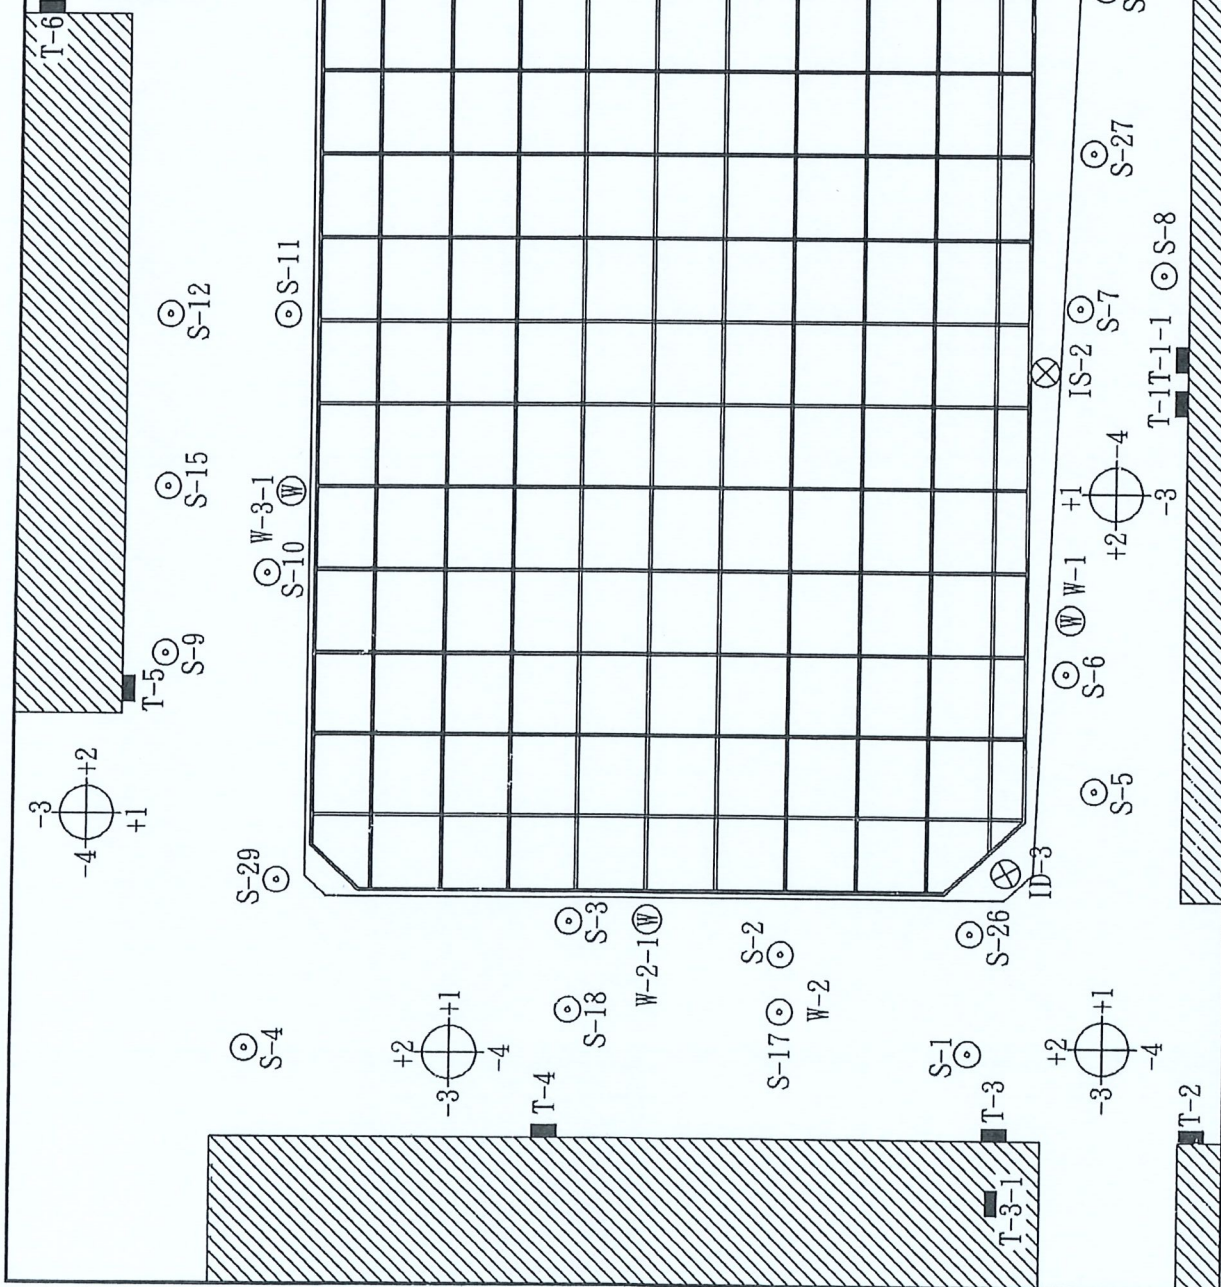
平森企業有限公司	安全監測系統	案名	竹北市大學段520地號商場新建工程
	儀器配置平面圖	圖號	圖 一

儀器名稱	儀器編號	最大變位量	發生位置
沉陷觀測點	S	-2.0cm	S-6
鄰房傾斜計	T	1/286rad	T-4 (2-4)
水位觀測井	W	-7.34m	W-2-1

- ※1.ID-4、W-4 遭破壞無法量測。ID-2、W-2 遭水泥砂漿覆蓋無法量測。ID-3、W-3 因灌漿擠壓造成管內阻塞無法量測。IS-1 管內破壞，無法量測。
- 2.勝利二路土地公廟前 6/14 下陷，6/15 修復完成。
 - 3.111/07/31 勝利二路土地公廟前，道路崩塌。
 - 4.111/07/31 崩塌已於 8/9 修復完成,8/12 劃設標線通車。

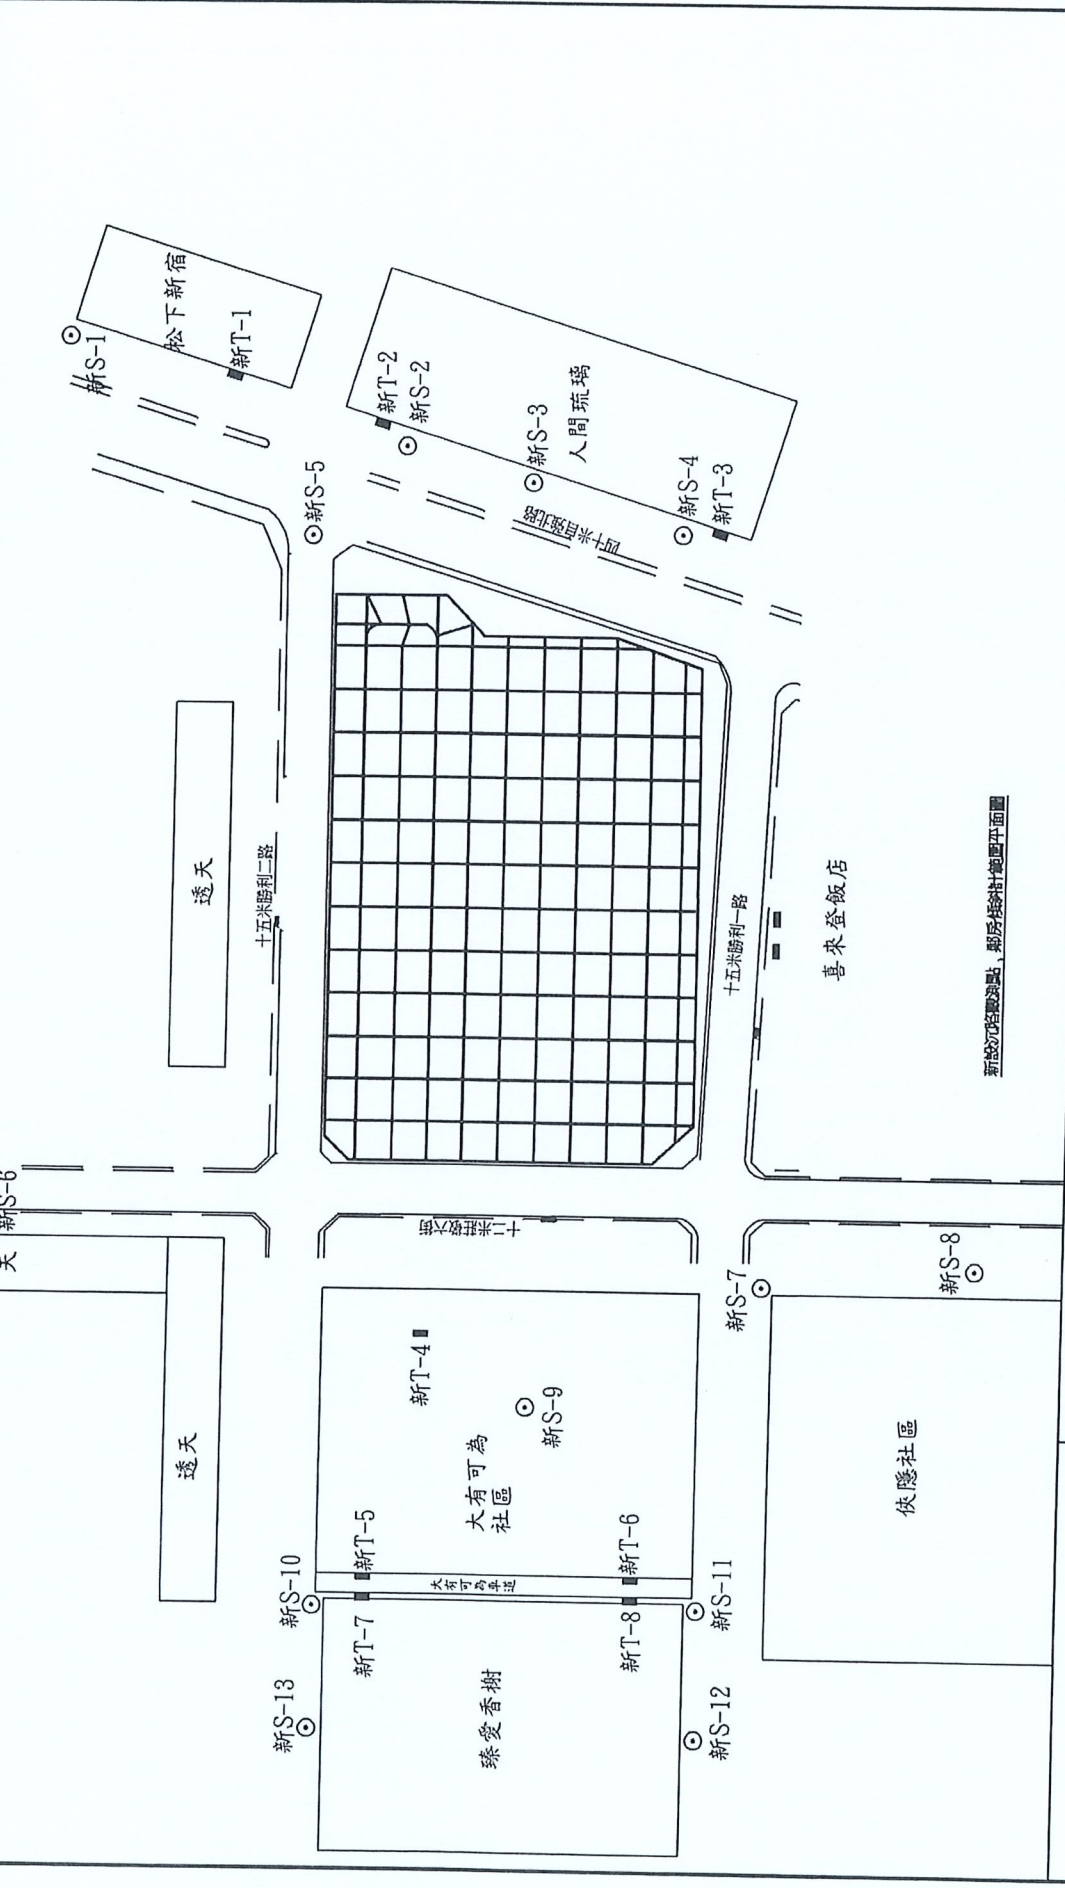
新設沉陷觀測點，鄰房傾斜計佈置平面圖

儀器名稱	儀器編號	最大變位量	發生位置
沉陷觀測點	新-S	-0.6cm	新 S-8
鄰房傾斜計	新-T	1/961rad	新 T-7 (1-3)

- ※1. 112/07/07 新 T-8 傾斜計會搖動，重新固定本次為初值。
- 2. 112/07/25 因路面 AC 重新鋪設，故新 S-7 重新裝設，本次為初始值。
- 3. 112/09/25 IS-2 因水泥沙漿阻塞。因此只能量測至 11.5M。
- 4. 112/09/28 IS-1、W-4-1 遭水泥沙漿阻塞無法量測。
- 5. 113/01/29 新 S-2、新 S-3、新 S-4、新 S-5、S16 重新裝設本次為初值。
