自然災害風險檢查評估報告

2018.09.11

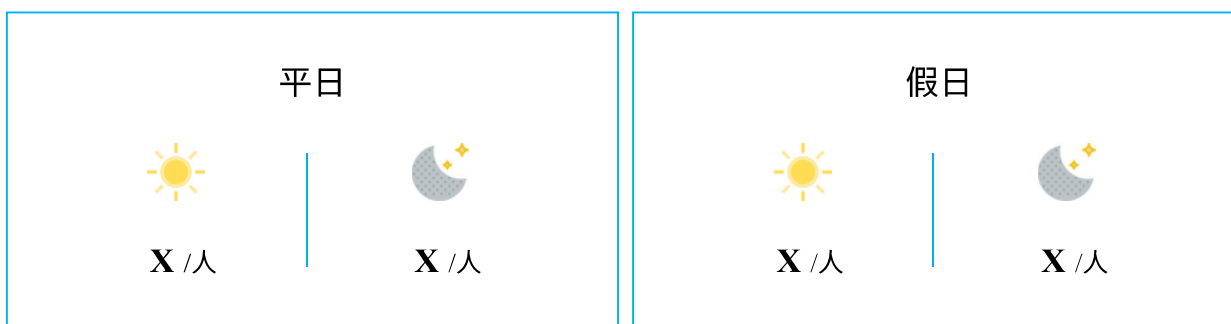
您機構在不同時段，人力最少時，每名員工要照顧的院民數量為
