103年度北勢溪1號河溪治理工程

施工廠商簡報

捷暉營造有限公司

103.9.18

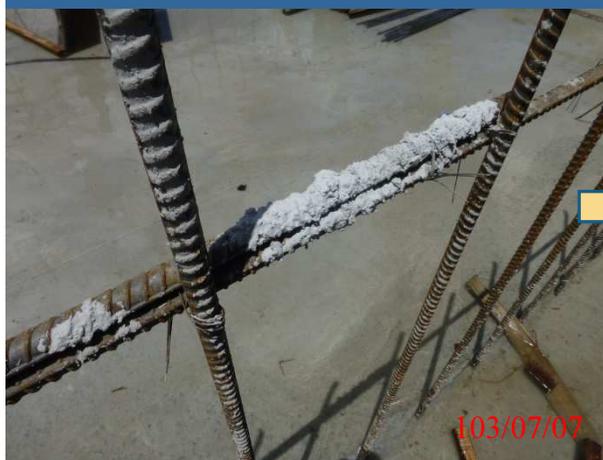
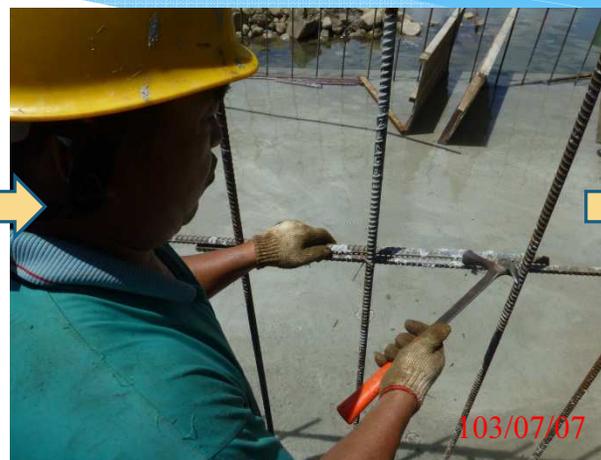
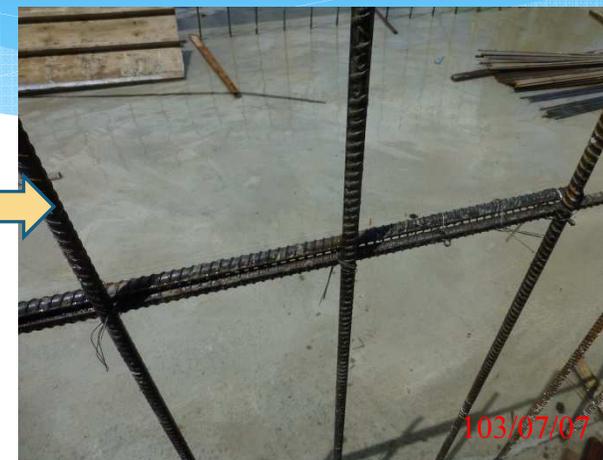
鋼筋表面污損

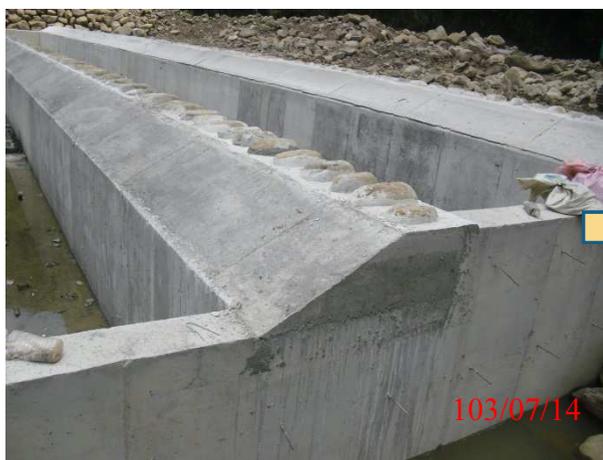
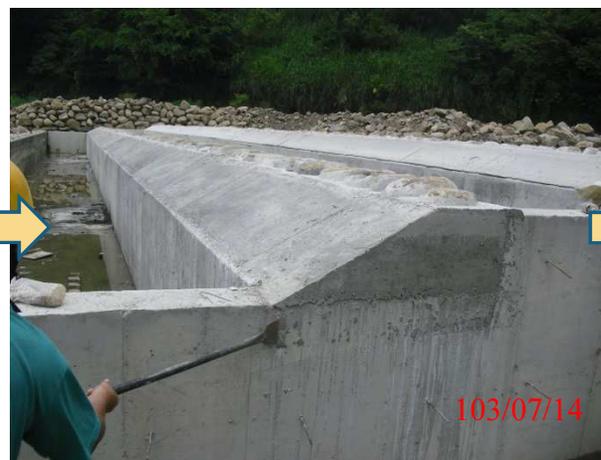
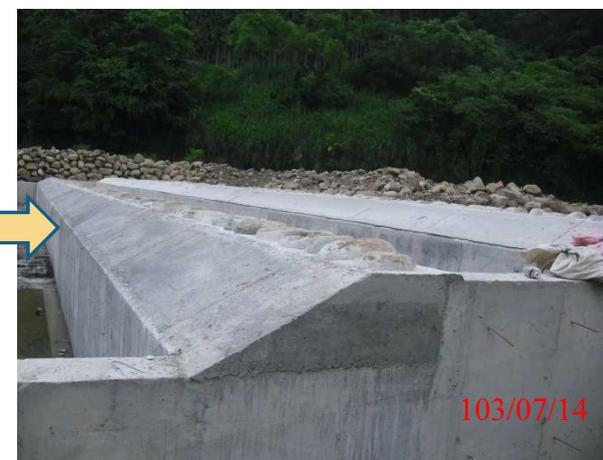
混凝土漏漿處理

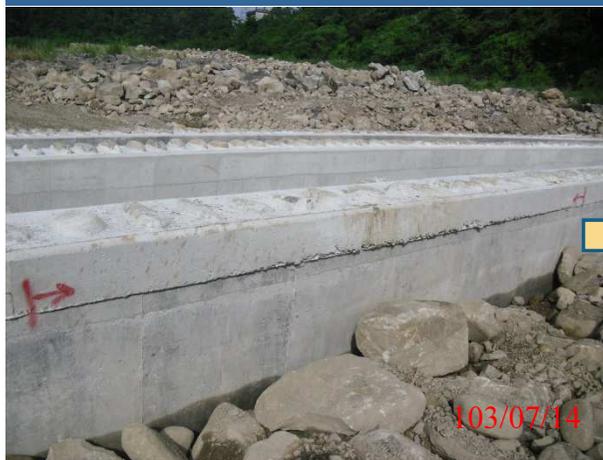
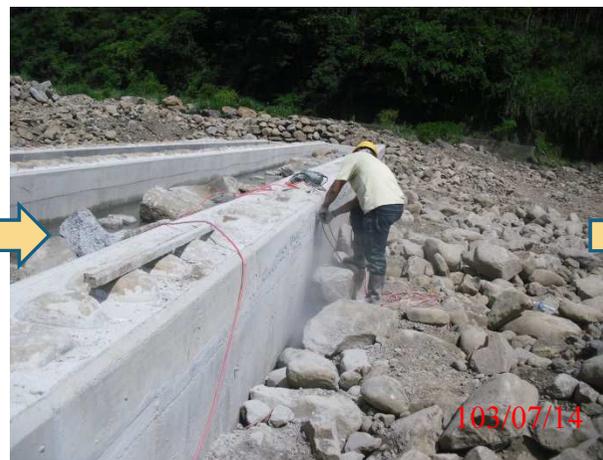
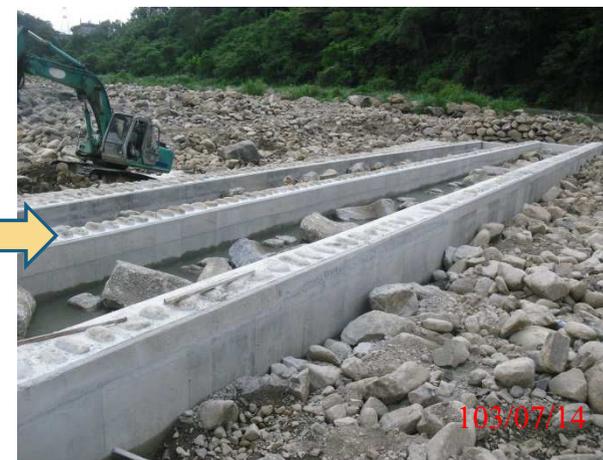
混凝土爆模處理

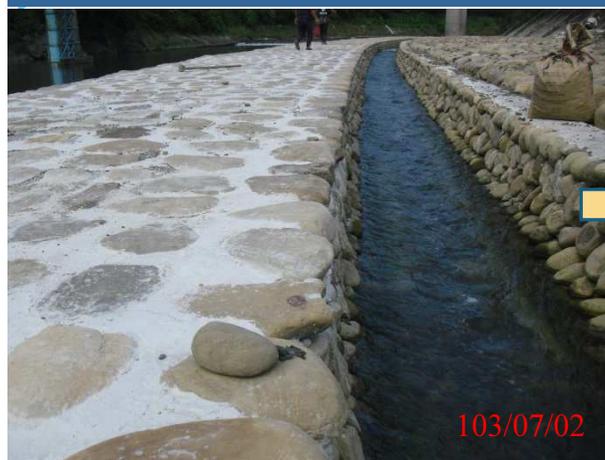
渠道砌石線型不順

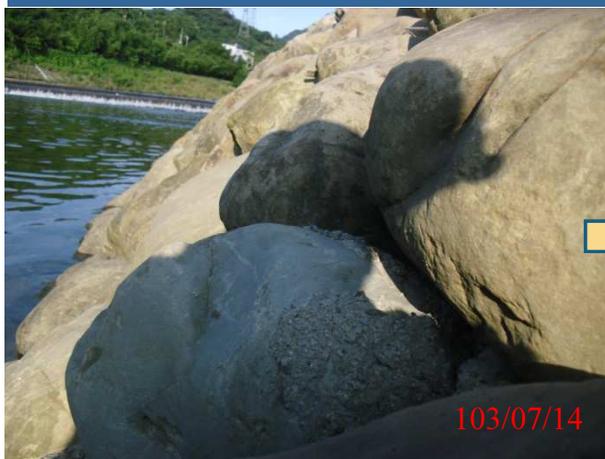
砌石表面混凝土殘渣

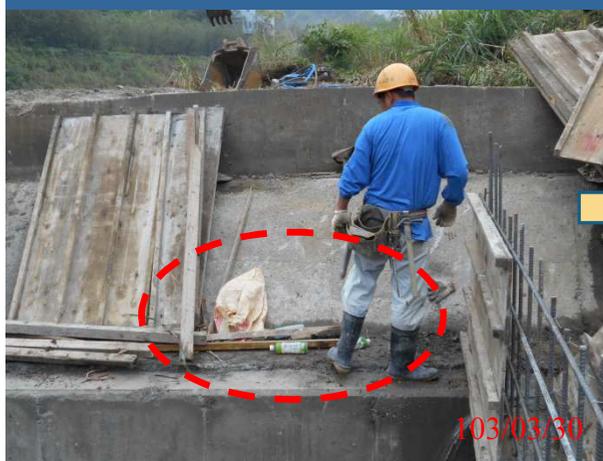
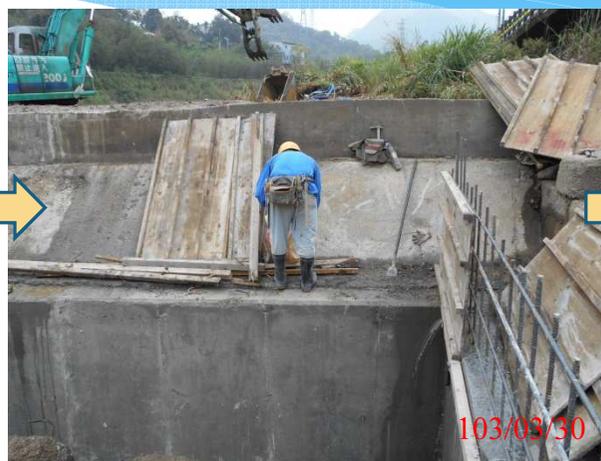
垃圾任意放置

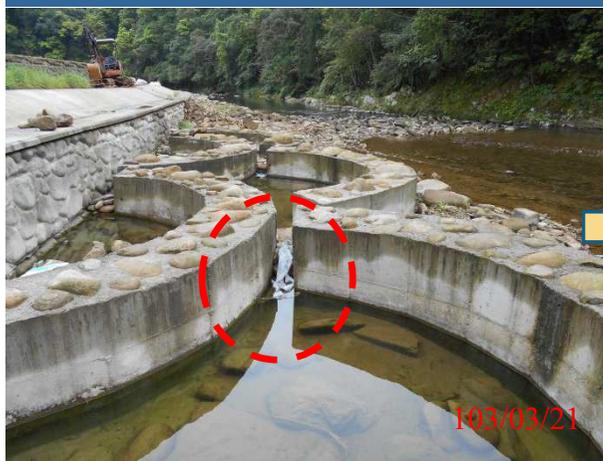
設施中垃圾清除

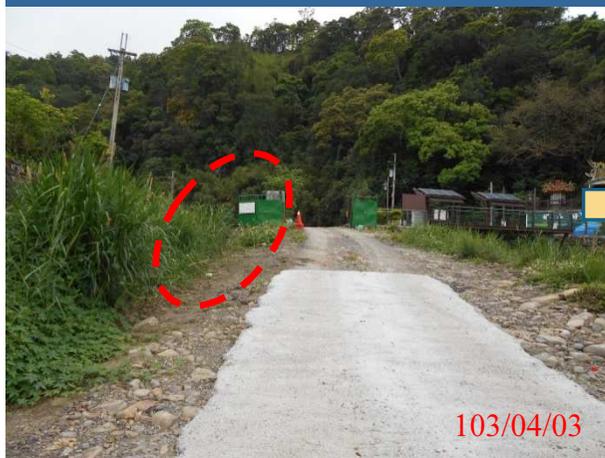
高差較大處未設置安全措施

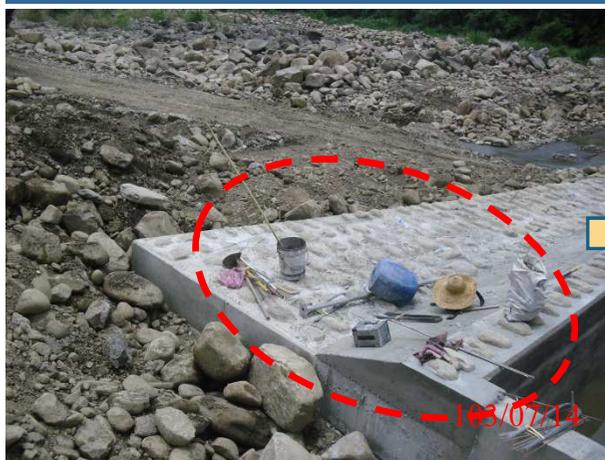
施工設備任意放置
