道路生態工程設計施工實務探討

枋山至安朔南迴鐵路施工便道貫通及改善 可行性研究

三芝北投公路設計

二高沿線環境特性調查 與國道計畫環境復育之研究

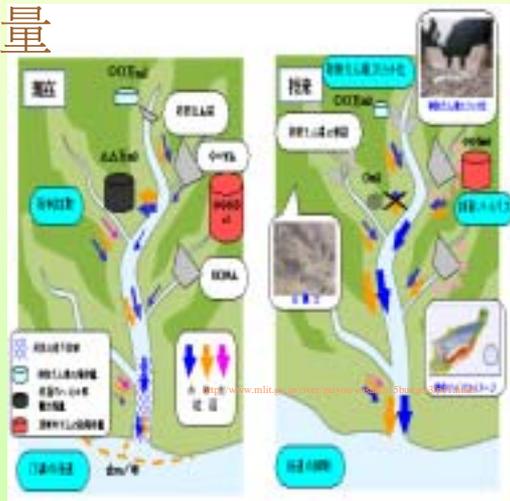
土砂管理工法

- 本層次強調的是生態觀念融入工程配置中的整體考量
- 較屬於可行性分析及先期規劃的範疇
- 呈現上常為大尺度的配置圖或示意圖
- 常見以自然保全的對象命名

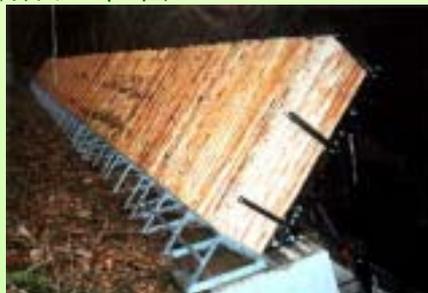
落石防止緩衝工

- 本層次強調生態工程設計中所需的工程技術
- 屬於設計的範疇
- 呈現上常為工程圖
- 常以其技術性加以命名

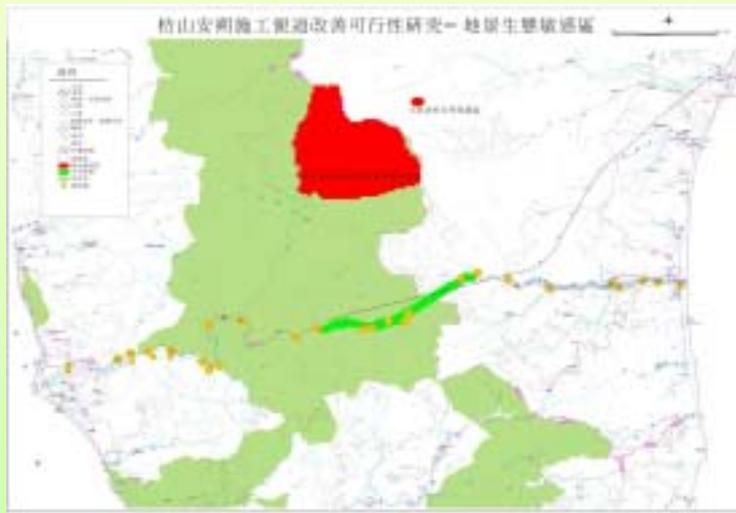
一、生態調查成果-敏感區位分析

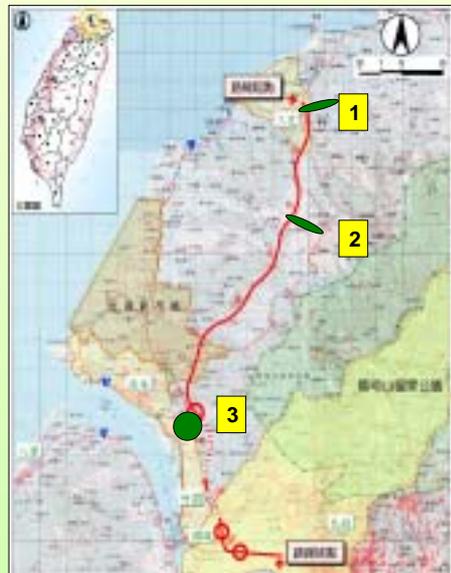
路廊生態熱點區位

- 埔頭坑溪橋(0K+600)
草澤生態
- 大屯溪橋(4K+600)
次生林相
- 內竿蓁林交流道
(12K+600) 完整林相

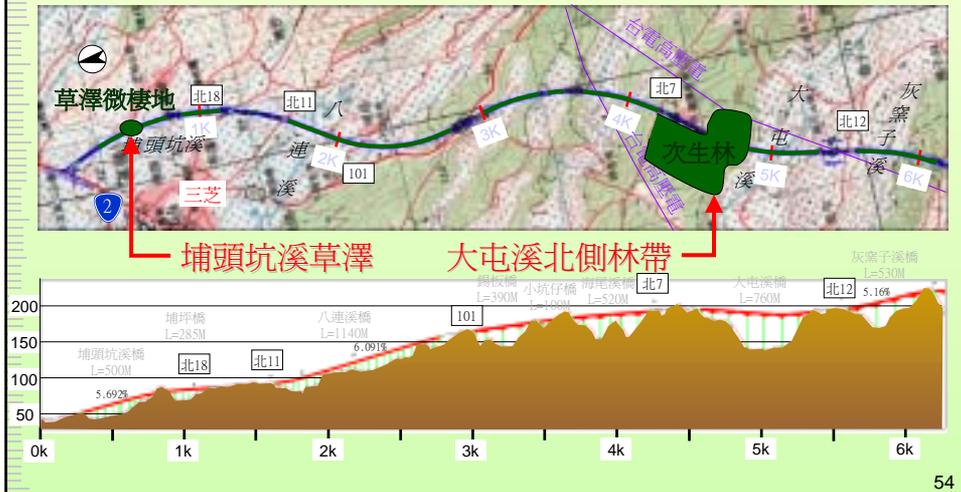
工程介面之生態熱點與處理對策

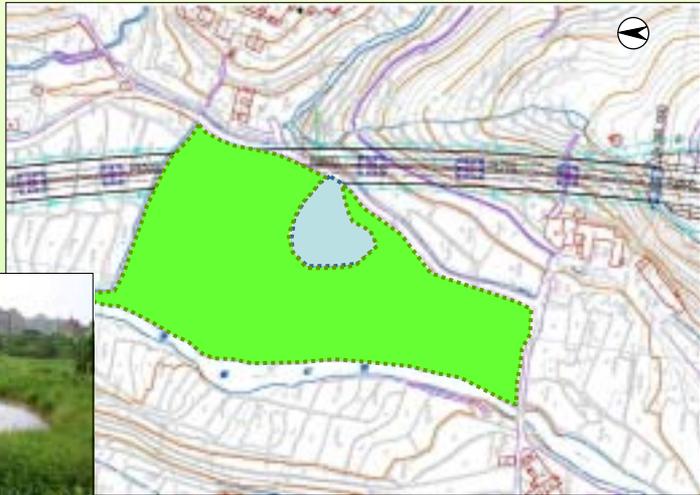
1. 埔頭坑溪草澤(0K+600)

- 保護標的-草澤生態
- 處理方式-高架橋跨越

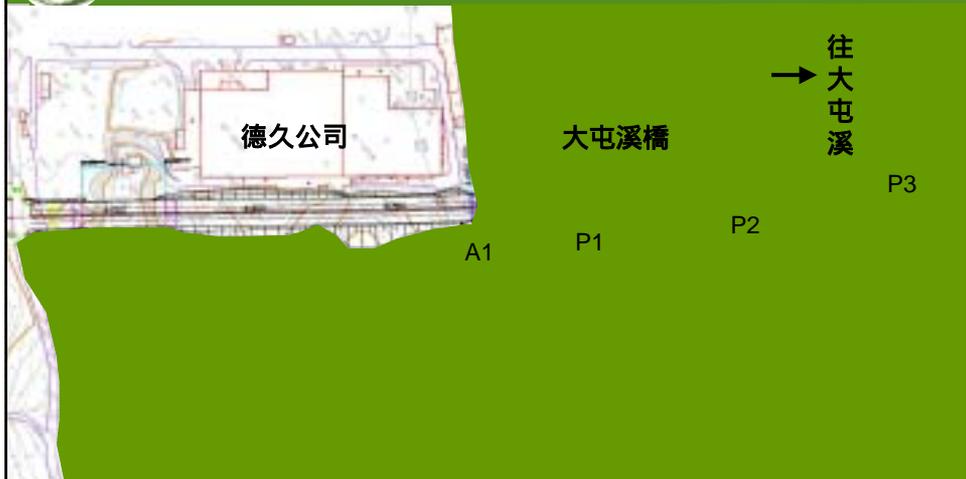
高架橋施作影響生態之考量因子

- 主要生態衝擊為該坡地核心區橋墩配置，附近無既有道路可作為施工道路，若以傳統施工道路闢建方式施作，將直接干擾該處良好生態資源。

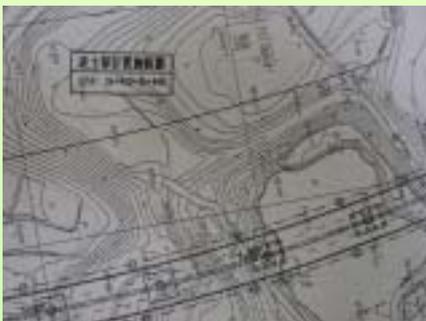
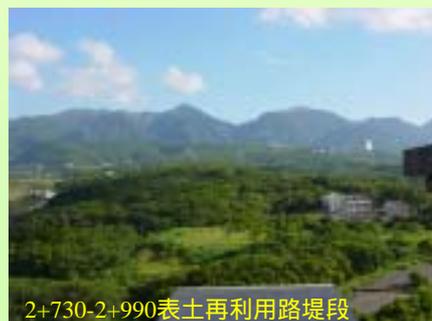
2+730-2+990表土再利用路堤段

- 嚴格限制清除掘除範圍，尤其是濱溪植被帶及次生演替較為後期的林相。部分路段以特殊工法施作（如索道或既有施工道路），整地時不完全清除地表植被。限制植栽剷除範圍納入環境監測計畫中。
- 受保護路段植被若受到破壞，以複層混植生態綠化方式進行復原。
- 於里程2k+400-2k+940路段，實施表土保存計畫，供里程2k+730-2k+990路堤段使用。

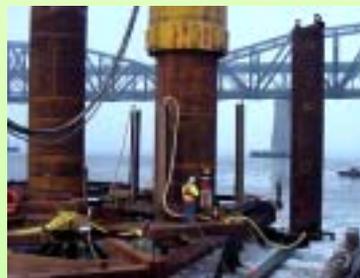
施工方法研發

- 橋梁翻修或新建工程產生水面下龐大聲壓，影響水域生態環境。
- 透過工程師與生物學家積極合作，研究出有效之減輕對策。透過氣泡產生的屏障減少95-99%的壓力，成功減少施工造成的影響。
