# 內灣地區聯外道路新闢工程 (油羅溪大橋至增昌大橋段) 環境影響說明書 公開會議

簡報單位  
磐誠工程顧問股份有限公司

民國111年6月29日

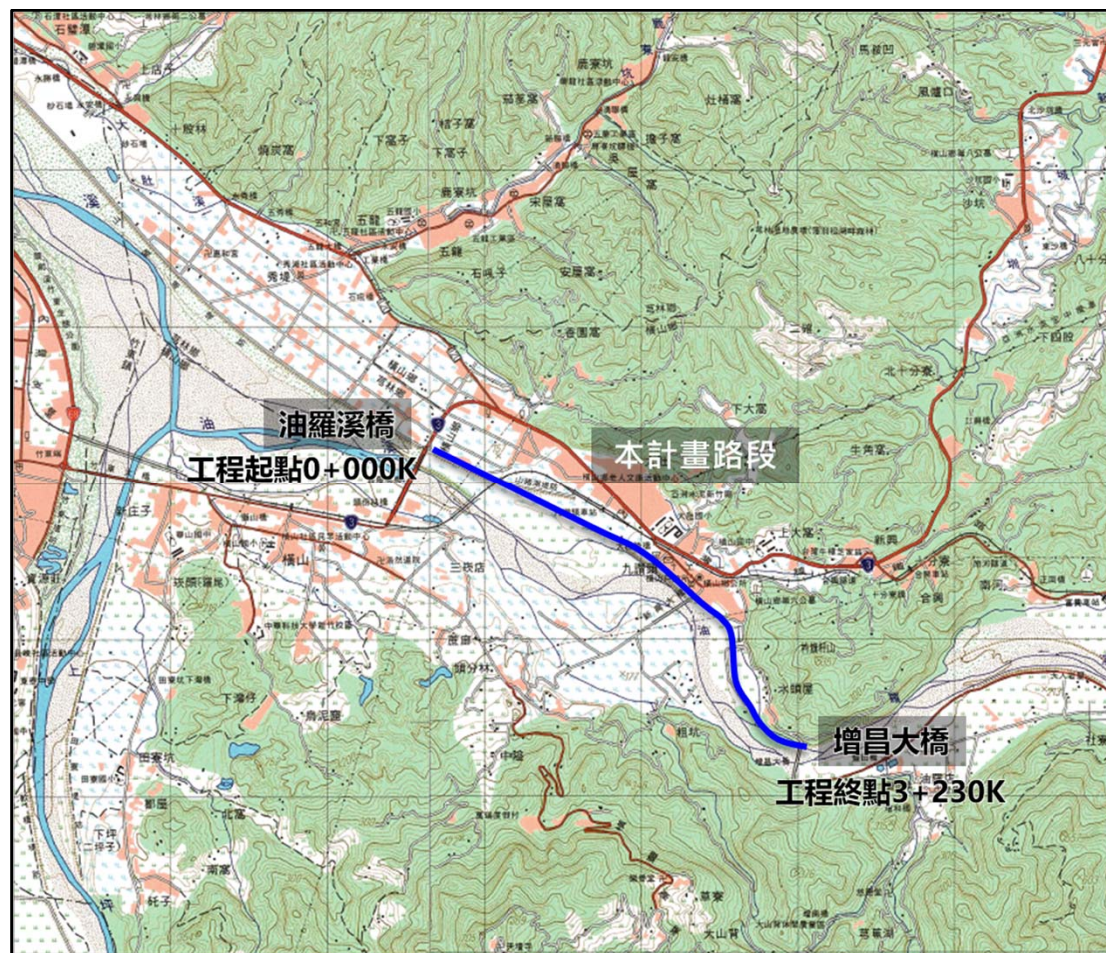
## 開發面積及區位

- 路線長度：3.23公里
- 徵收面積：2.81公頃
- 起點：台3線71.9k處(油羅溪橋)
- 迄點：增昌大橋

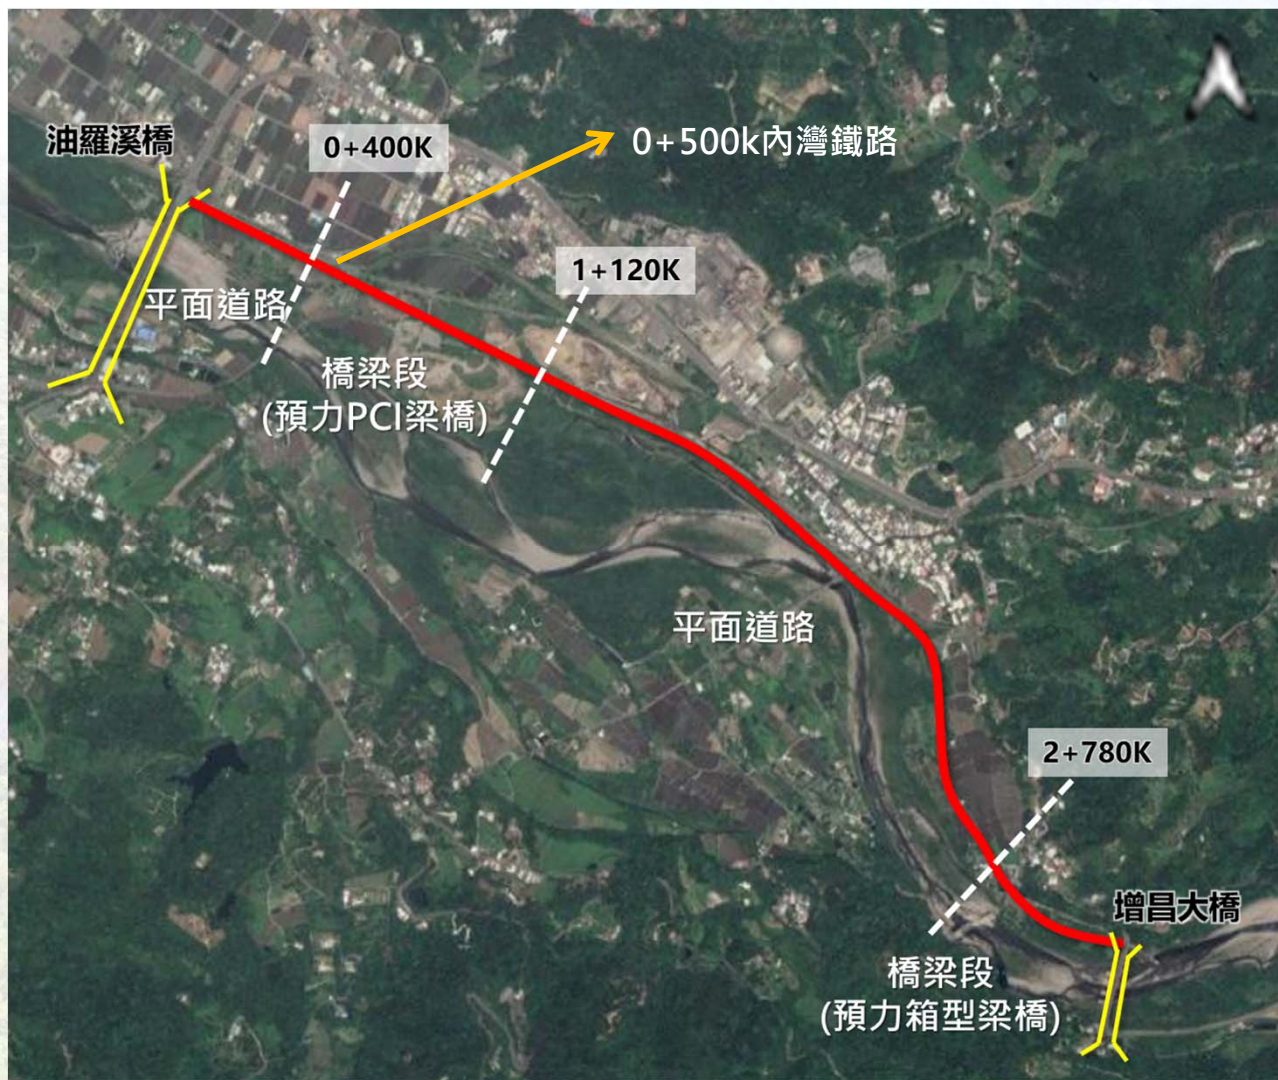
本計畫新闢道路全長約**3.23 km**工程內容包含道路、橋梁、交通、景觀、照明及交通維持作業等，工期約2年

## 計畫路段說明

**0K+000~0K+400**

始於台3線71.9K處，沿油羅溪右岸往東，採平面道路形式

**0K+420~1K+120**

預力PCI梁橋設計，跨越鐵路及開口堤，銜接九讚頭堤坊道路

**1K+120~2K+780**

自橋梁後改接入平面道路，延續至2K+780

**2K+780~3K+230**

高架預力箱涵形式至3K+100處，以平面形式連接增昌大橋路口

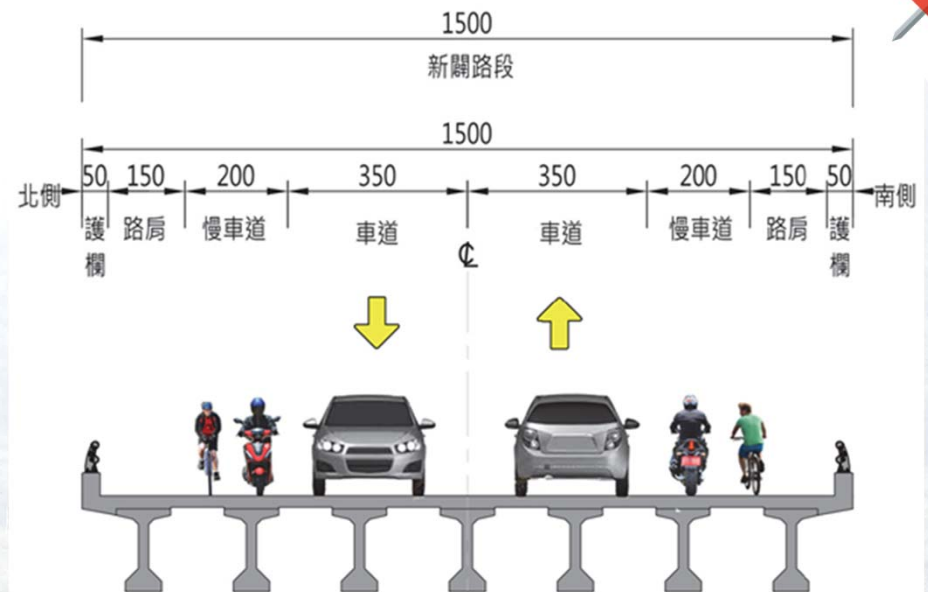
預力混凝土梁橋

- 前段平原段，橋梁考量施作工期最短、造價較低廉之預力混凝土(簡稱PCI)橋並以預鑄吊裝工法施作
- 後段因位於山區，考量地形因素，則採用預力箱型梁橋並以場鑄懸臂工法施作，克服現況地形限制

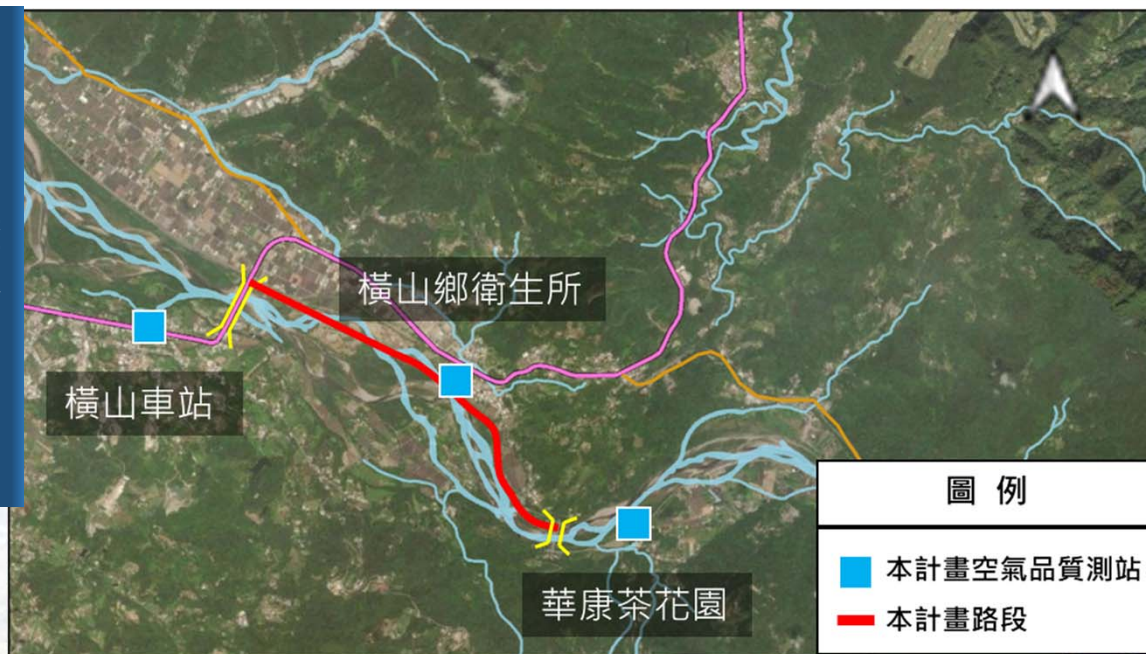
本計畫調查之空品測站

- 110年補充調查結果，本計畫路段鄰近監測點位皆能符合空氣品質標準
- 顯示本計畫所在地區之空氣品質狀況良好

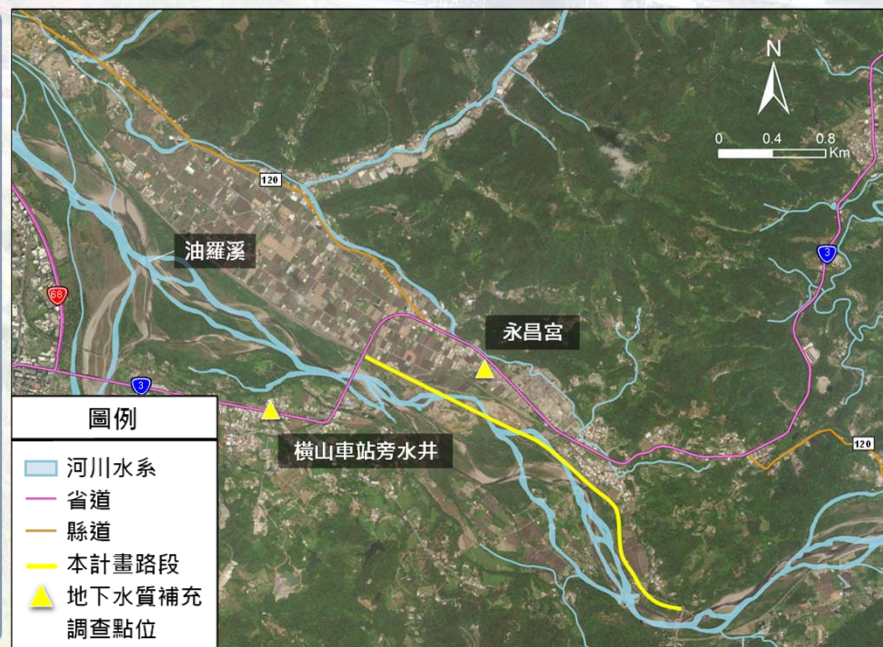
本計畫調查之地下水質測站

- 本計畫路段**非位於**飲用水水源水質保護區，屬第二類地下水
- 110年補充調查結果除鐵有未符合標準之情形，其餘監測項目均能符合標準

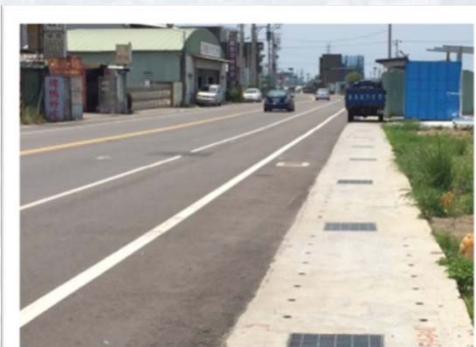
區域排水

- 定期維護道路範圍內之景觀植栽，以期減輕土壤流失情形
- 定期維護路權範圍內之排水溝渠以利排水系統正常運作
- 研擬水質監測工作，以作為環境影響減輕對策驗證及改進措施參考

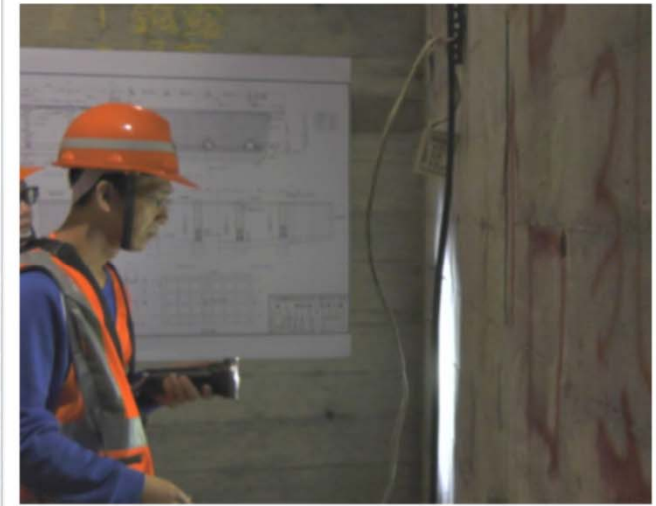
橋梁定期監測

- 對**水土保持、邊坡穩定及植生**等措施需確實加以維護，以確保其功能運作正常
- 對於臨溪之河川凹岸**定期進行檢視維護**，以避免路基遭沖刷淘空，危害行車安全
- 針對地質狀況進行**定期監測**，以避免災害之發生橋樑基礎沉陷量

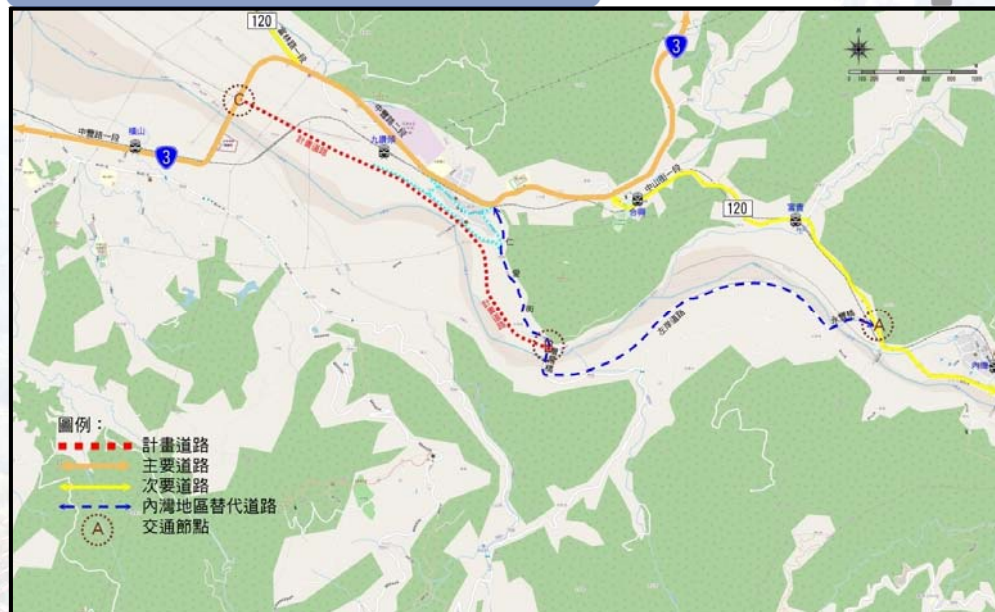
本計畫道路周邊路網示意圖

- 本計畫道路位於新竹縣橫山鄉，聯外運輸以台3線為主、鐵路內灣線為輔，其他次要道路包括縣道120線、鄉道竹34線、竹35線等
- 周邊道路之路段服務水準，台3線於橫山鄉路段均為A級；縣道120線平常日為B級以上，例假日則為C級以上
- 周邊道路之路口服務水準，除台3線/120線(東)路口於平常日昏峰時段，120縣進入路口方向為至E級，例假日為D級；其餘主要路口於各時段均為B級以上
