新竹縣政府
HsinChu County Government

新竹縣竹北市興隆路增設汽機車左轉道與路口改善工程
(博愛南路至自強南路)

設計成果說明會簡報

報告人：富林工程技術顧問有限公司
中華民國113年4月

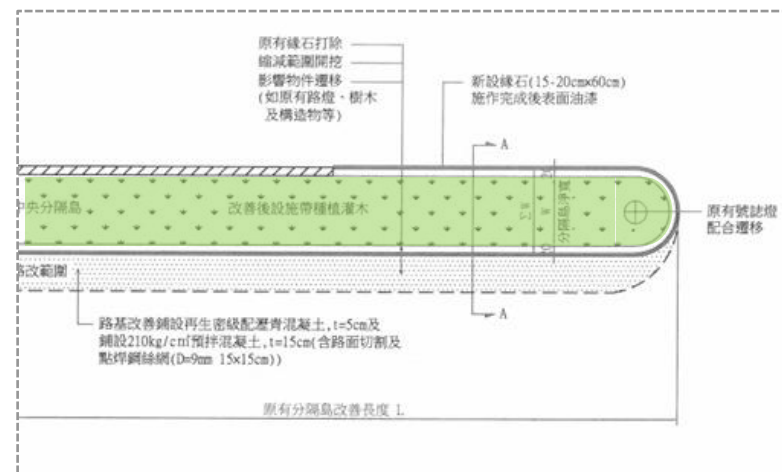
本案之**道路工程-分隔島改建**部分，預計施作**10**處。(含**8**處**改善路口**及**2**處**開口封閉**)，施工長度共計**705m**，相關資料如下所示：

分隔島改建平面圖
