# 台68線接竹東 東峰路新闢工程 環境影響說明書

## 公開會議簡報

新竹縣政府

設計單位： YCEC 邑菖工程顧問有限公司

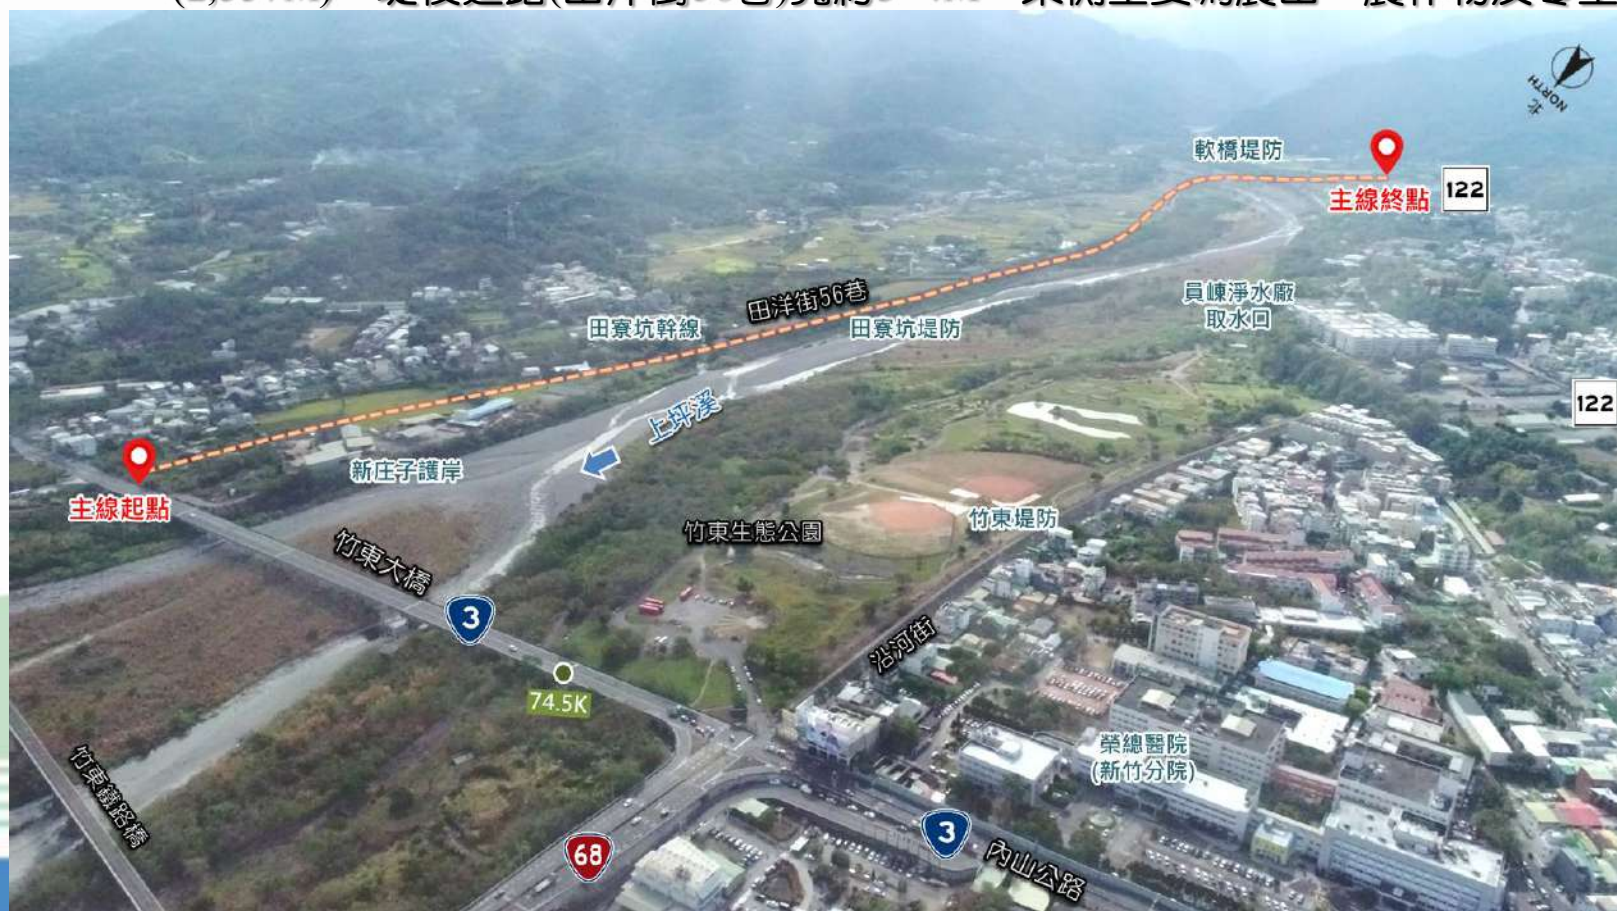
- **上坪溪左岸**：台68線/台3線路口往南，沿河街(路寬4~6M)西側**建物密集**、東側為竹東堤防，重要據點包括**竹東生態公園**、**員嶼淨水廠取水口**、員嶼國小、員東國中等。
- **上坪溪右岸**：整體地勢較平坦，橋頭往南依序為**新庄子護岸**(667M)、**田寮坑幹線**及**田寮坑堤防**(2,557M)。堤後道路(田洋街56巷)寬約3~4M，東側主要為農田、農作物及零星建物。

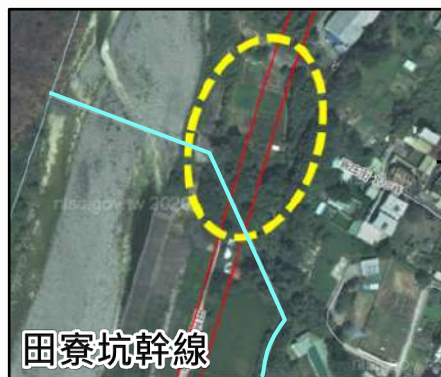
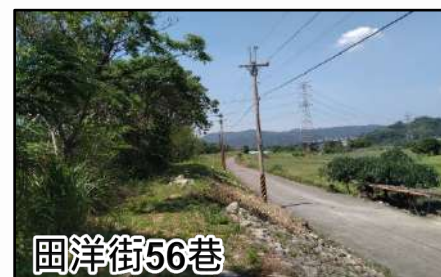
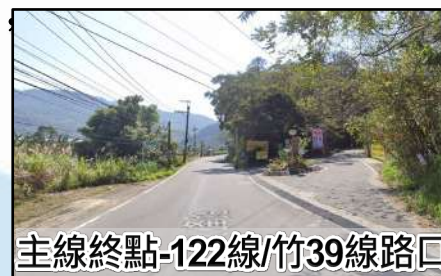
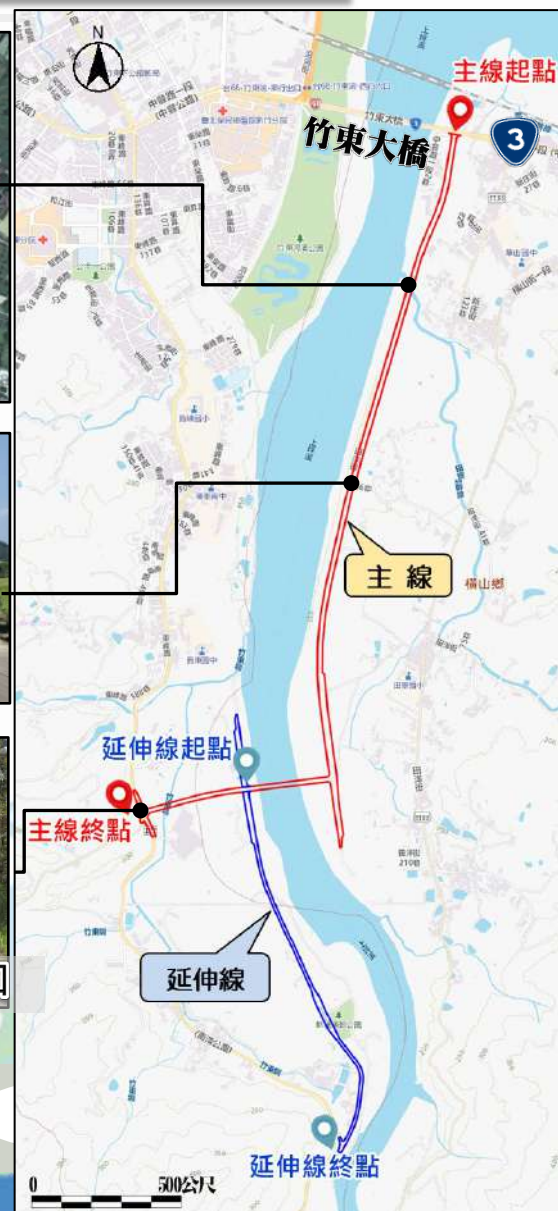
- 起於竹東大橋東側(台3線74.05K處)沿上坪溪右岸往南新闢平面道路，橋梁跨越田寮坑幹線後利用既有堤後道路拓寬，以高架跨越上坪溪，終點銜接122線與竹39線相交路口。全長2.935公里；高架段二處，長度145公尺(0.415K~0.56K)及285公尺(2.273K~2.558K)。
- 引道段位於主線里程2.263K處往南長度約240公尺。
- 側車道起於計畫道路主線里程1.9K處往南，佈設於計畫道路東側，長約563公尺。

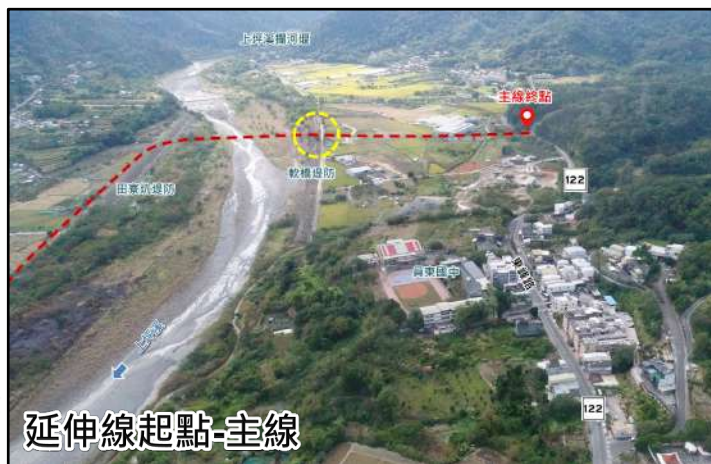
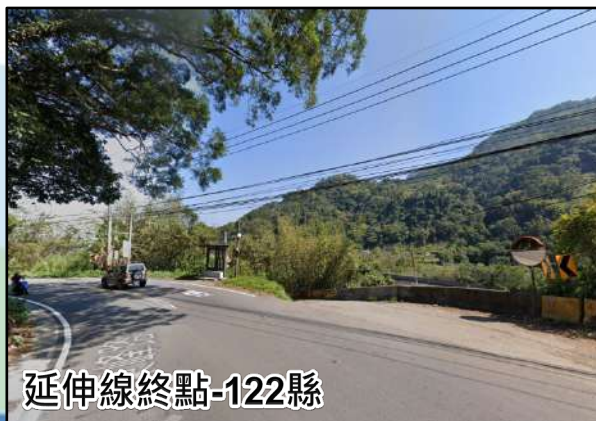
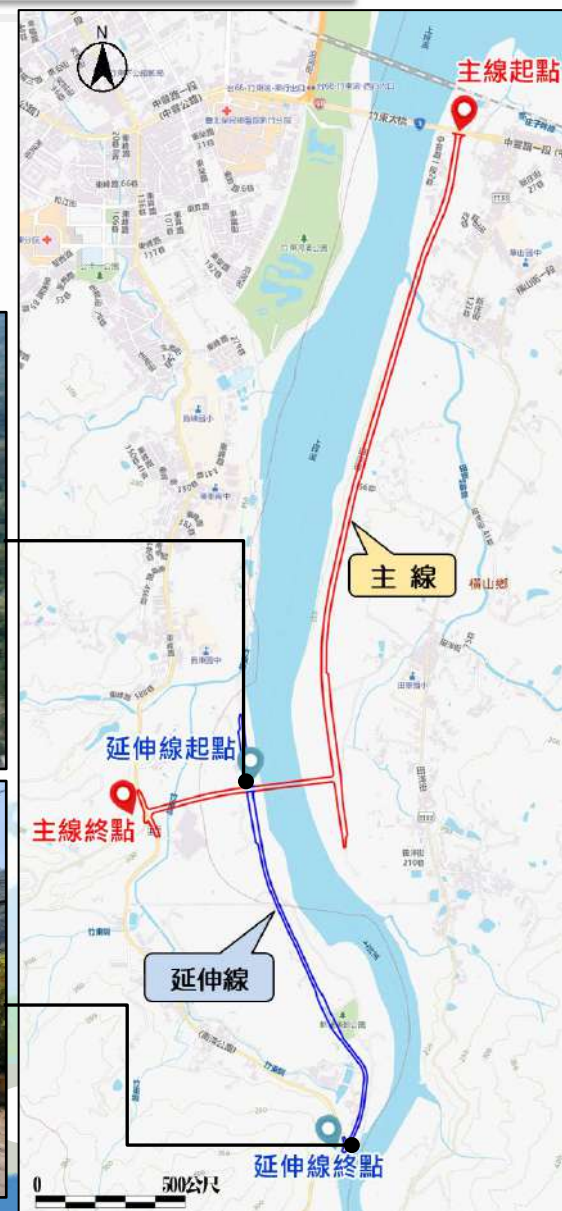
- 上坪溪左岸與**主線**(2.56K處)銜接往南與**軟橋堤後道路**平面銜接並拓寬改善，終點則往南至**軟橋地區**(軟橋運動公園南側)與**縣道122線**(26.25K處)平面銜接。**全長1.35公里**，**高架段一處**(1.18K~1.3K)，長度**120公尺**。
- **引道段**位於延伸線起點北側與平面道路銜接，長度約**240公尺**。
- **側車道**佈設於延伸線西側，長約**380公尺**。

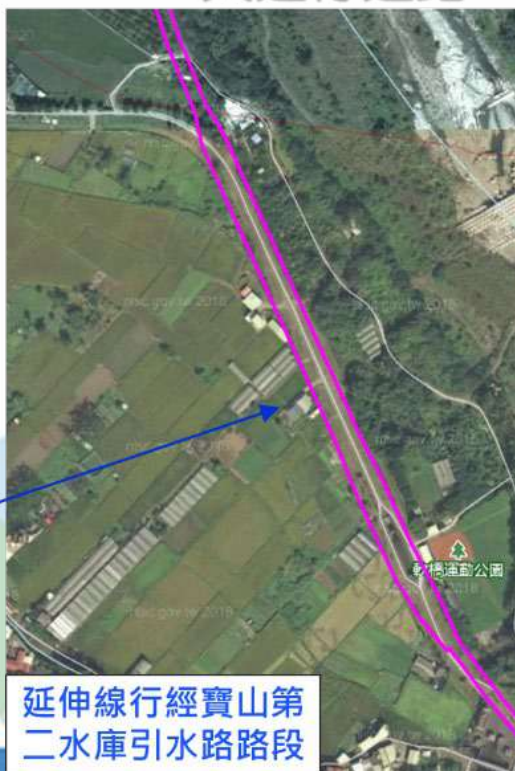
延伸線行經寶山第二水庫引水路路段

- 延伸線里程0.44K~0.88K路段，行經寶山第二水庫引水路，為避開相關設施(巴歇爾量水水槽、平地段暗渠)此路段不利用堤後道路，而係於堤後道路東、西兩側各佈設一條混合車道(3.5M)。
- 西側車道旁留設3.0M人行道，可供民眾及農機具通行道路。

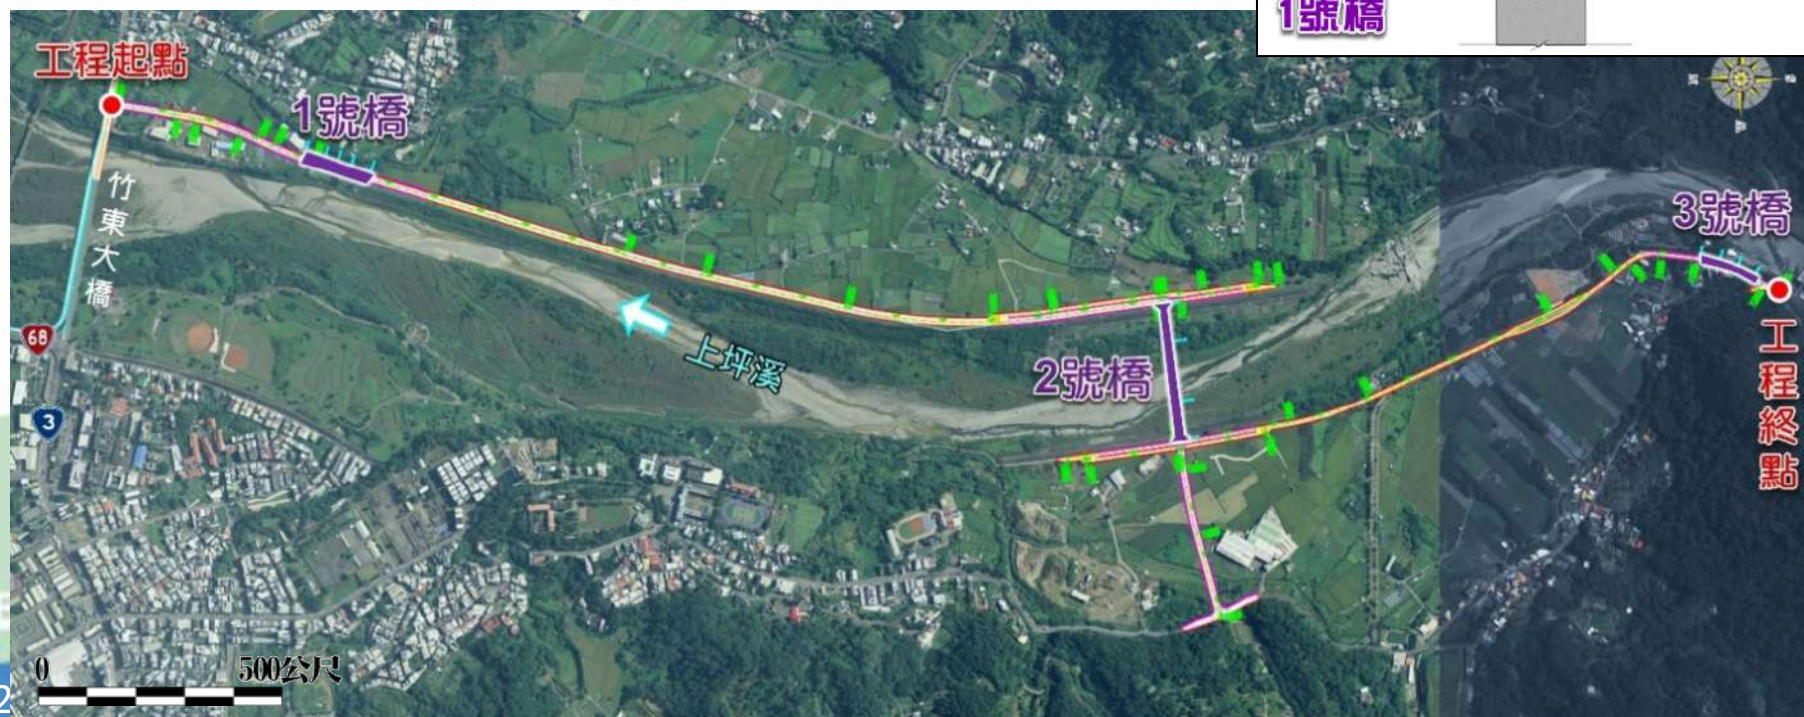
- 主線道路里程0.415K~0.56K：跨越田寮坑幹線段。
- ✓ 橋梁寬度**16M**，雙向各一車道(3.0M)、一混合車道(3.5M)，兩側設路肩及護欄。
- ✓ 預力混凝土I型梁(PCI)橋、預鑄吊裝工法
- ✓ 工期短、造價低、易維護管理

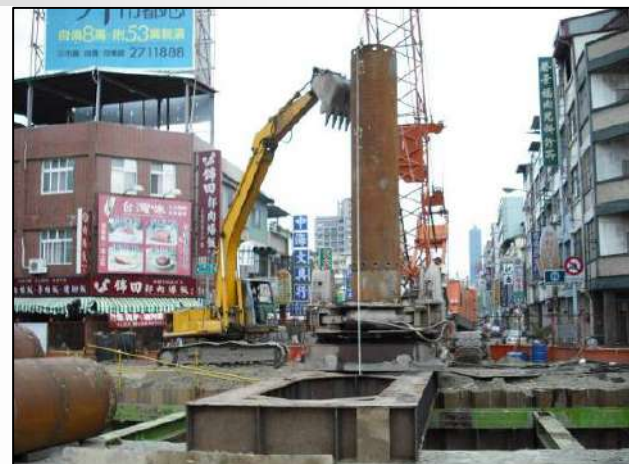
全套管基樁工法

- ✓ 以機械開挖且深度淺，較無泥水產生
- ✓ 無需使用穩定液
- ✓ 有低噪音、低震動與低污染等特性，對環境破壞之衝擊可減至最低。

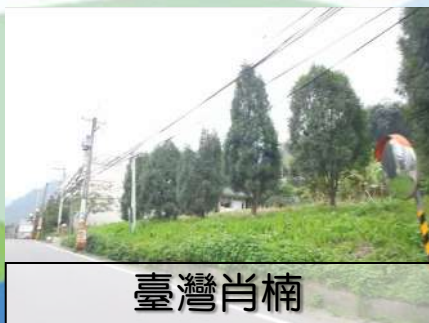
臺灣肖楠

- ✓ 自然度5之次生林面積最大，自然度0之人工建物次之。
- ✓ 共包括135種喬木、74種灌木、53種藤本及274種草本，以草本植物佔多數（51.1%）。
- ✓ 衝擊區共記錄1種環評等級第一級(臺灣油杉)及1種環評等級第三級(臺灣肖楠)，對照區共記錄1種環評等級第一級(臺灣火刺木)及1種環評等級第三級(臺灣肖楠)，均為人為栽植於庭院、房舍周圍綠地，做景觀綠美化使用。

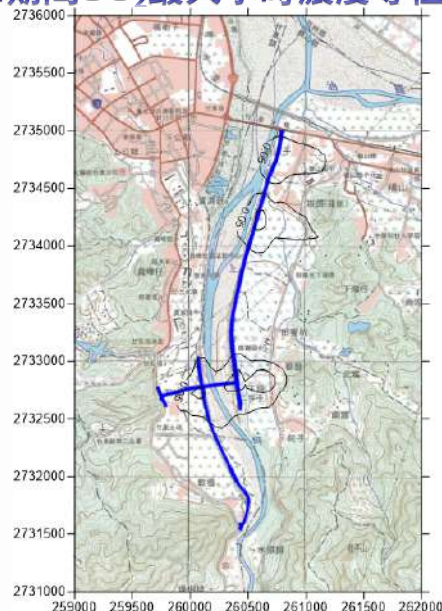
施工期間SO<sub>2</sub>最大小時濃度等值線圖

➤依最大小時增量濃度分析，各項污染物濃度均符合空氣品質標準。

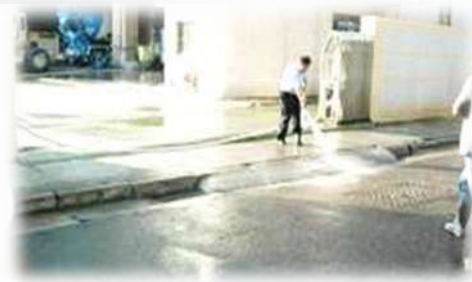
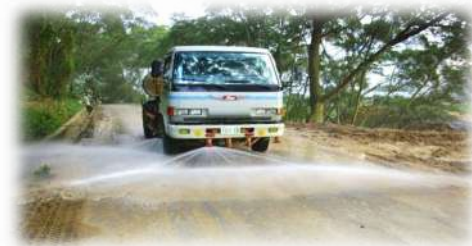
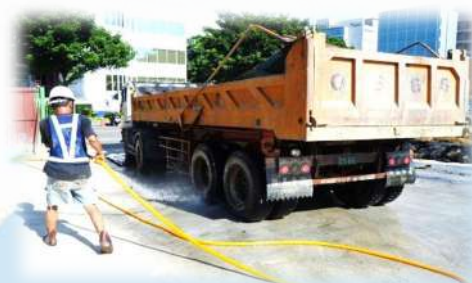
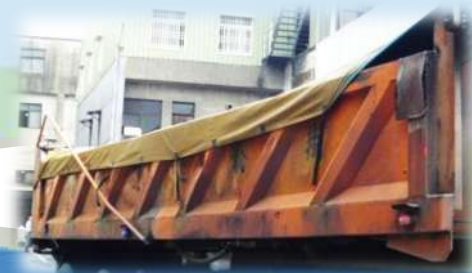
運輸車輛

應具密閉車斗，無密閉車斗者，覆蓋防塵布(網)
