# 第十四屆公共工程金質獎推薦

## 103年度北勢溪1號河溪治理工程

### 主辦機關簡報

- 主辦機關：經濟部水利署  
臺北水源特定區管理局
- 設計監造：經濟部水利署  
臺北水源特定區管理局
- 承攬廠商：捷暉營造工程有限公司
- 契約金額：8,287,000元
- 結算金額：9,033,000元
- 開工日期：103年3月8日
- 竣工日期：103年9月3日

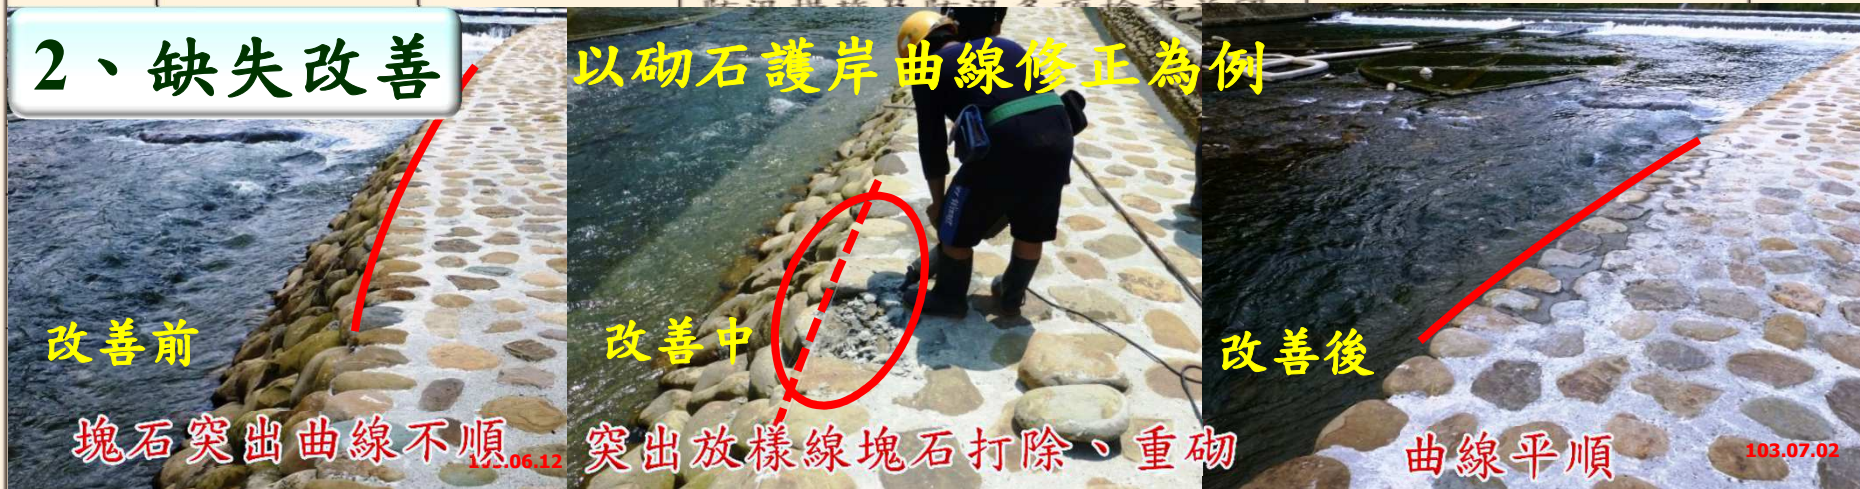
以砌石護岸曲線修正為例

改善前

塊石突出曲線不順

改善中

突出放樣線塊石打除、重砌

改善後

曲線平順

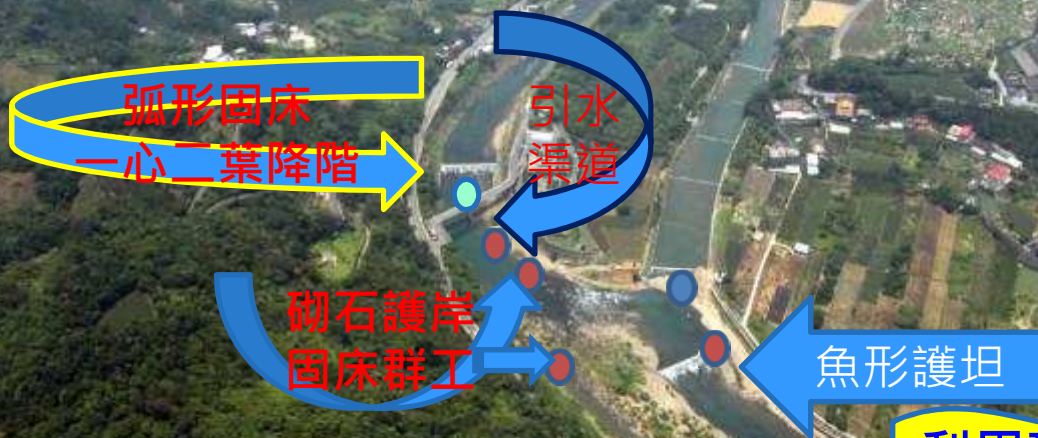
# 匯流口工區

利用現有地形配合當地優勢物種意象，兼具消能保護基腳功能。

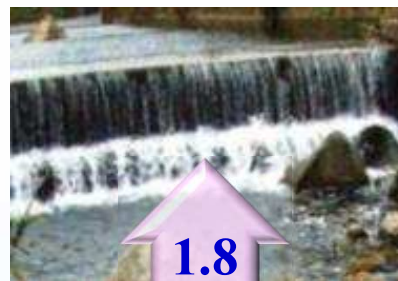
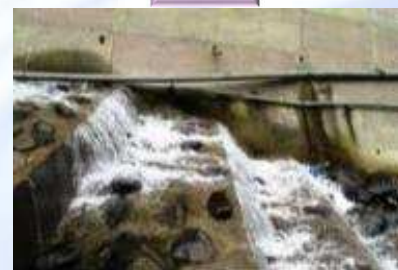
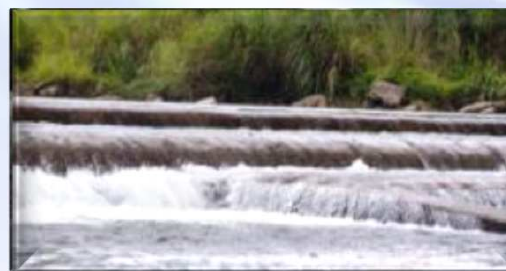
### 2、參考各魚種所能克服的水位差

### 3、設定上下游固床工降階落差

30  
50  
cm

35cm

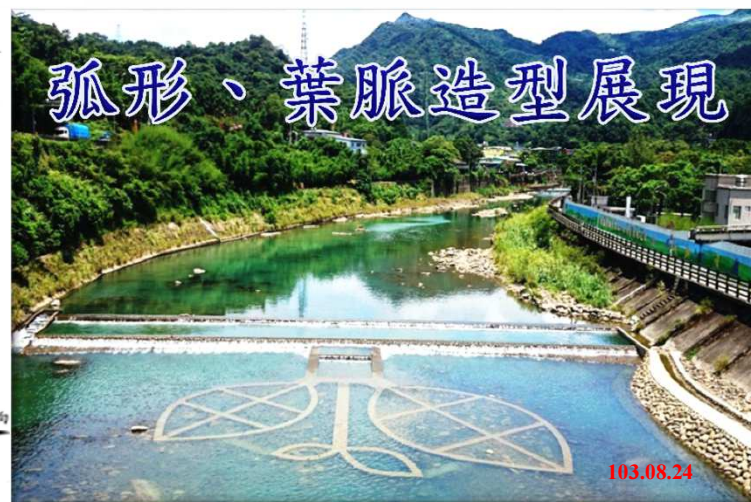
# 規劃設計 - 弧形固床一心二葉漁礁

■ 創新設計 ~ 茶鄉意象造型固床、清溪浮現一心二葉

多元營造  
緩流涓涓  
急流喧騰  
地方特色  
漁礁棲息  
多層次波降

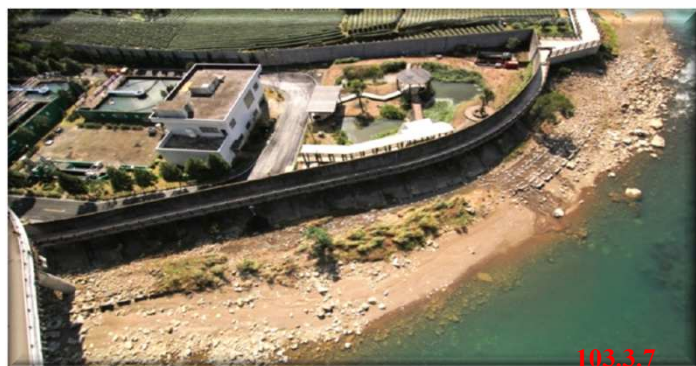
放流口引水渠道120M

- 設計展現：營造(安全\*友善)河川環境~讓魚兒回家
- 渠道：迷途魚兒返家交流道
- 護岸：砌石護岸就地取材、節能減碳

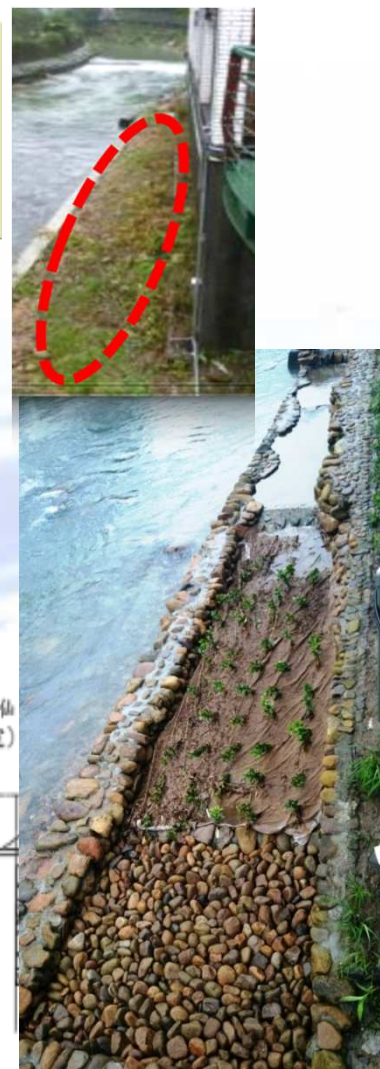
放流水多重過濾水質更淨化

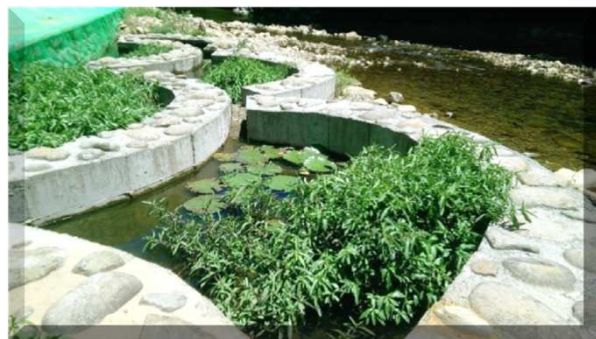
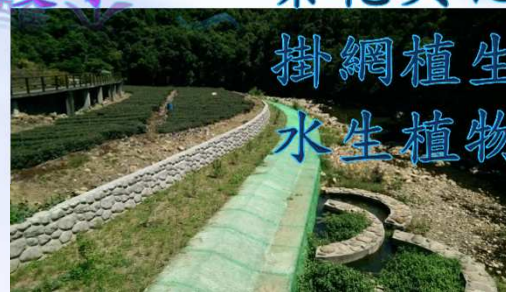
■ 創意~水質淨化組合設計、多層次綠植栽護水

多層次護水 ~ 茶花美化保護帶.  
掛網植生綠邊坡.  
水生植物再淨化
