# 頭前溪生態公園水環境改善計畫

## 規劃設計階段生態檢核

執行單位：弘益生態有限公司

中華民國 108 年 12 月

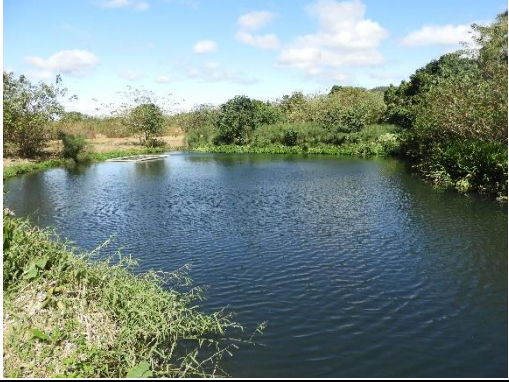
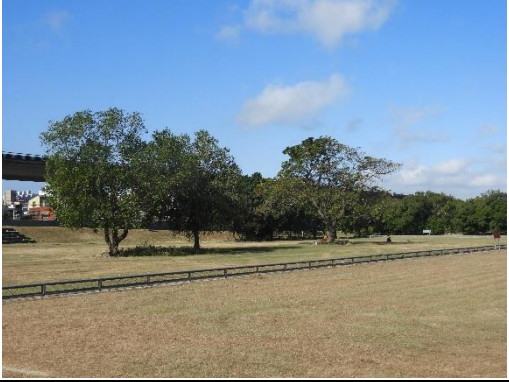
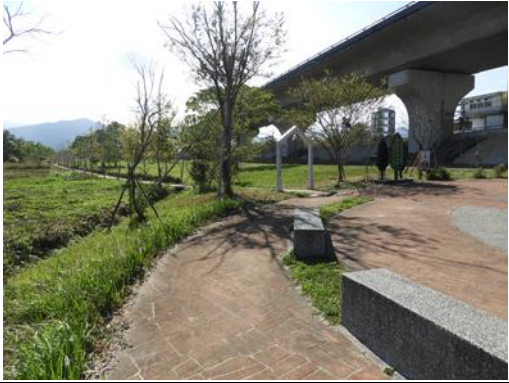
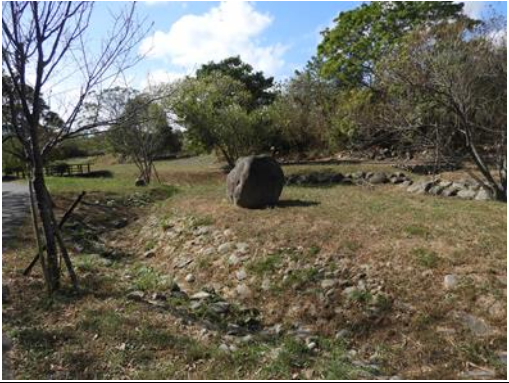
照片 1 周圍環境及物種照片

計畫範圍主要土地利用為次生林、人工林、公園綠地、草生地、人造設施、道路及水域環境，計畫區主要利用頭前溪左岸高灘地，皆為既有設施規劃改善，公園綠地內多為人工栽種之林木，包括茄苳、榕樹、棟、樟樹、烏白、臺灣肉桂及山櫻花等，公園綠地因定期人工刈草，草本植物多為多葉蜈蚣、假儉草、牛筋草、白茅、大黍及大花咸豐草等生長較快速之物種，計畫區內有7棵大胸徑之樹木，分別為5棵榕樹及2棵苦楝，生長情形良好；公園至溪床間具有良好之濱溪植被帶，木本植物多為構樹、血桐、相思樹、山黃麻等，草本植物多為五節芒、甜根子草、象草、巴拉草及開卡蘆等，此區可提供鳥類、兩生類、爬蟲類及小型哺乳類等野生動物活動及棲息之空間。

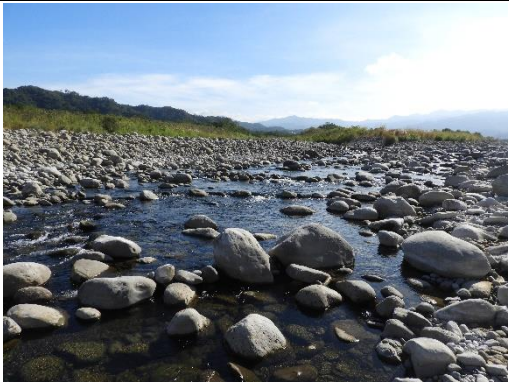
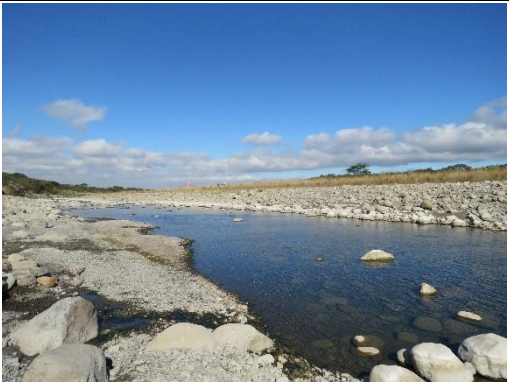
| 頭前溪水域環境 | 頭前溪水域環境 |

水域環境部分，頭前溪水質清澈，溪床多為巨礫、礫石及卵石等良好自然底質，水域型態多元，擁有淺瀨、淺流、深流及深潭等不同種棲地環境，可提供各種水域生物之棲地需求，目視可觀察到臺灣石魚賓、明潭吻鰕虎及水蠶等水域生物，整體環境為良好水域棲地；計畫區有多處人工濕地作為淨水池之用，位於國道3號及竹林大橋旁之人工濕地，水源充足，皆有親水性鳥類利用，池內可觀察到口孵非鯽雜交魚及金魚等外來種魚類，周邊可見善變蜻蜓及紫紅蜻蜓等昆蟲活動，竹東大橋及鐵路橋旁之人工濕地，則缺乏水源，目前屬於陸域草生地環境。

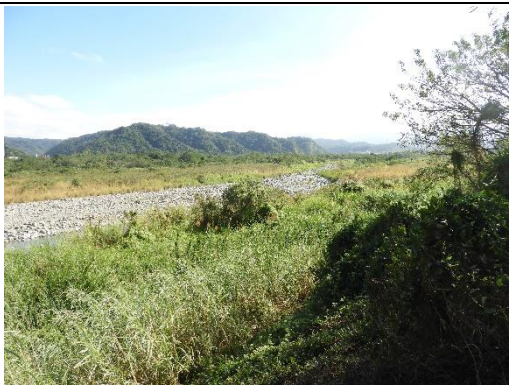
| 濱溪植被帶 | 編號 1 楝(X：259859，Y：2736789) |

計畫主要範圍為頭前溪左岸高灘地區域，自頭前溪河道至人為干擾區域間屬於濱溪植被帶，主要為草本植物及喬、灌木組成，草本植物記錄有甜根子草、巴拉草、白茅、大黍、毛西番蓮、大花咸豐草及多葉水蜈蚣等，木本植物記錄有密花苧麻、構樹、苦楝、血桐、野桐及山黃麻等，濱溪植被帶除了可以調節水域環境及淨化水質外，亦可阻隔人類對溪流生態環境之衝擊，保護溪流自然環境，並提供野生動物棲息利用之環境，故工程擾動應盡量避

免大面積移除濱溪植被帶之植被，暫時物料堆置區或施工便道使用低敏感之裸露區及道路，減輕對既有生態之干擾。

| | <input checked="" type="checkbox"/> | 保留濱溪植被區 | [迴避]除必要工程設置外，應保留既有濱溪植被帶，維護既有生態棲地。 | |

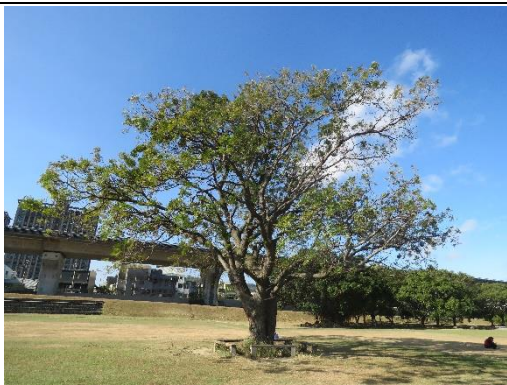
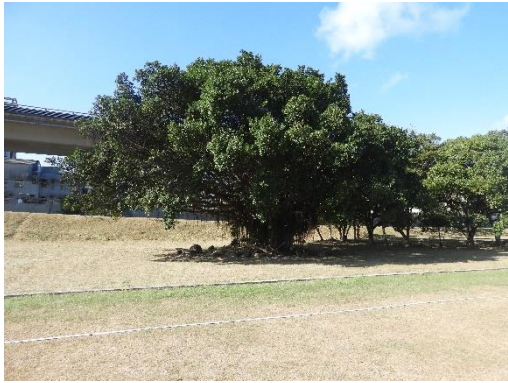
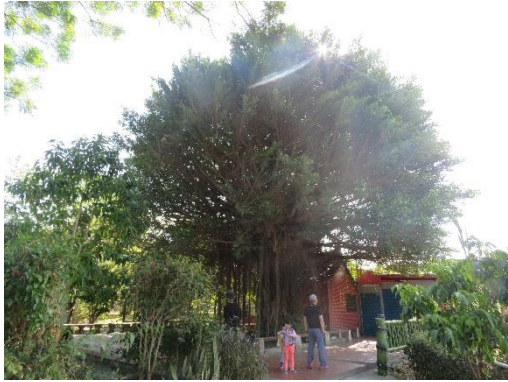
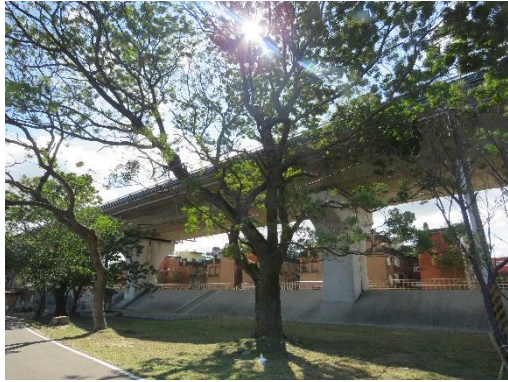
照片 2 重要保全對象照片

計畫區內記錄有 7 棵大胸徑之樹木，分別為 5 棵榕樹及 2 棵苦楝，生長情形良好，大樹可為母樹提供周邊種子來源，並提供小型哺乳類、鳥類、爬蟲類、昆蟲與依附或伴生植物的良好棲息環境，故應列為生態保全對象，原地保留，施工前以黃色警示帶圈圍，禁止施工機具及人進入，夯實周圍土壤或誤傷林木，影響林木正常生長，且未來施工須進行定時灑水降低揚塵量，避免林木葉表面繼續遭揚塵覆蓋。

1. 無影響工程施工之既有樹木，採原地保留為原則，保全之 7 棵大胸徑樹木，開工前於樹木周圍設置黃色警示帶，禁止施工機具及人進入，夯實周圍土壤或誤傷林木，影響林木正常生長。
2. 除必要工程設置外，應保留既有濱溪植被帶，維護既有生態棲地。
3. 工程機具及物料暫置區堆置，利用低敏感之裸露地或道路旁，禁止大面積移除次生林。
4. 施工使用既有道路作為施工便道，不另行開闢施工便道，減少植被被剷除的面積。
5. 於工程出入口設置灑水設備，可有效清洗車體及輪胎，避免塵土飛揚汙染空氣，並以灑水車定時對施工道路進行灑水降低揚塵量，避免林木葉表面遭揚塵覆蓋。
6. 施工車輛於工區周圍速限每小時 30 公里以下，降低野生動物遭到路殺的可能性。
7. 工程施工產生之廢水，經過處理後再行排放，工程剩料如混凝土等，禁止倒入水域環境，減輕對水域生物之影響。

| | <input checked="" type="checkbox"/> | 預留樹木基部生長與透氣透水空間 | [迴避]開工前於樹木周圍 1 公尺範圍設置黃色警示帶，禁止施工機具及人進入，夯實周圍土壤或誤傷林木，影響林木正常生長。 | |
