# 新竹縣政府 台1線替代道路(118線-台68線)新闢工程

## 基本設計地方說明會

簡報人：王茲為 技師  
112.8.9

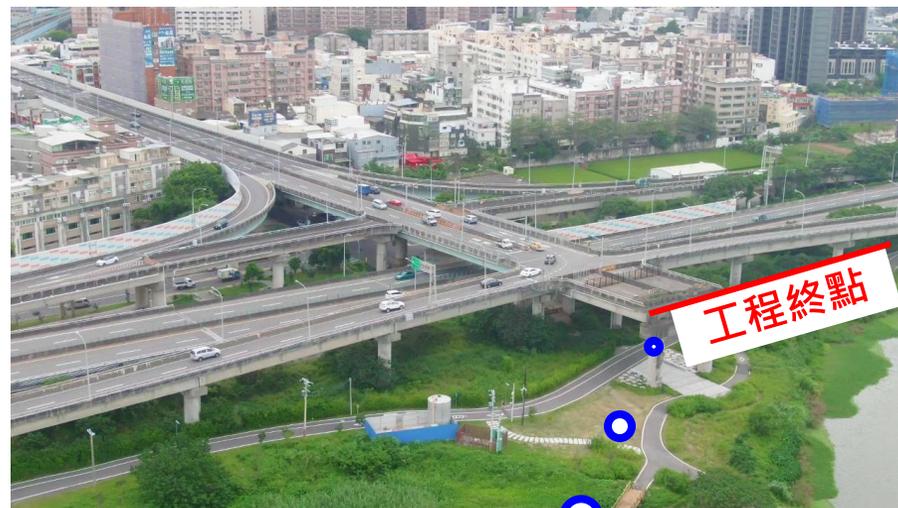
118線至台68線路段  
(銜接68線武陵高架橋預留端)

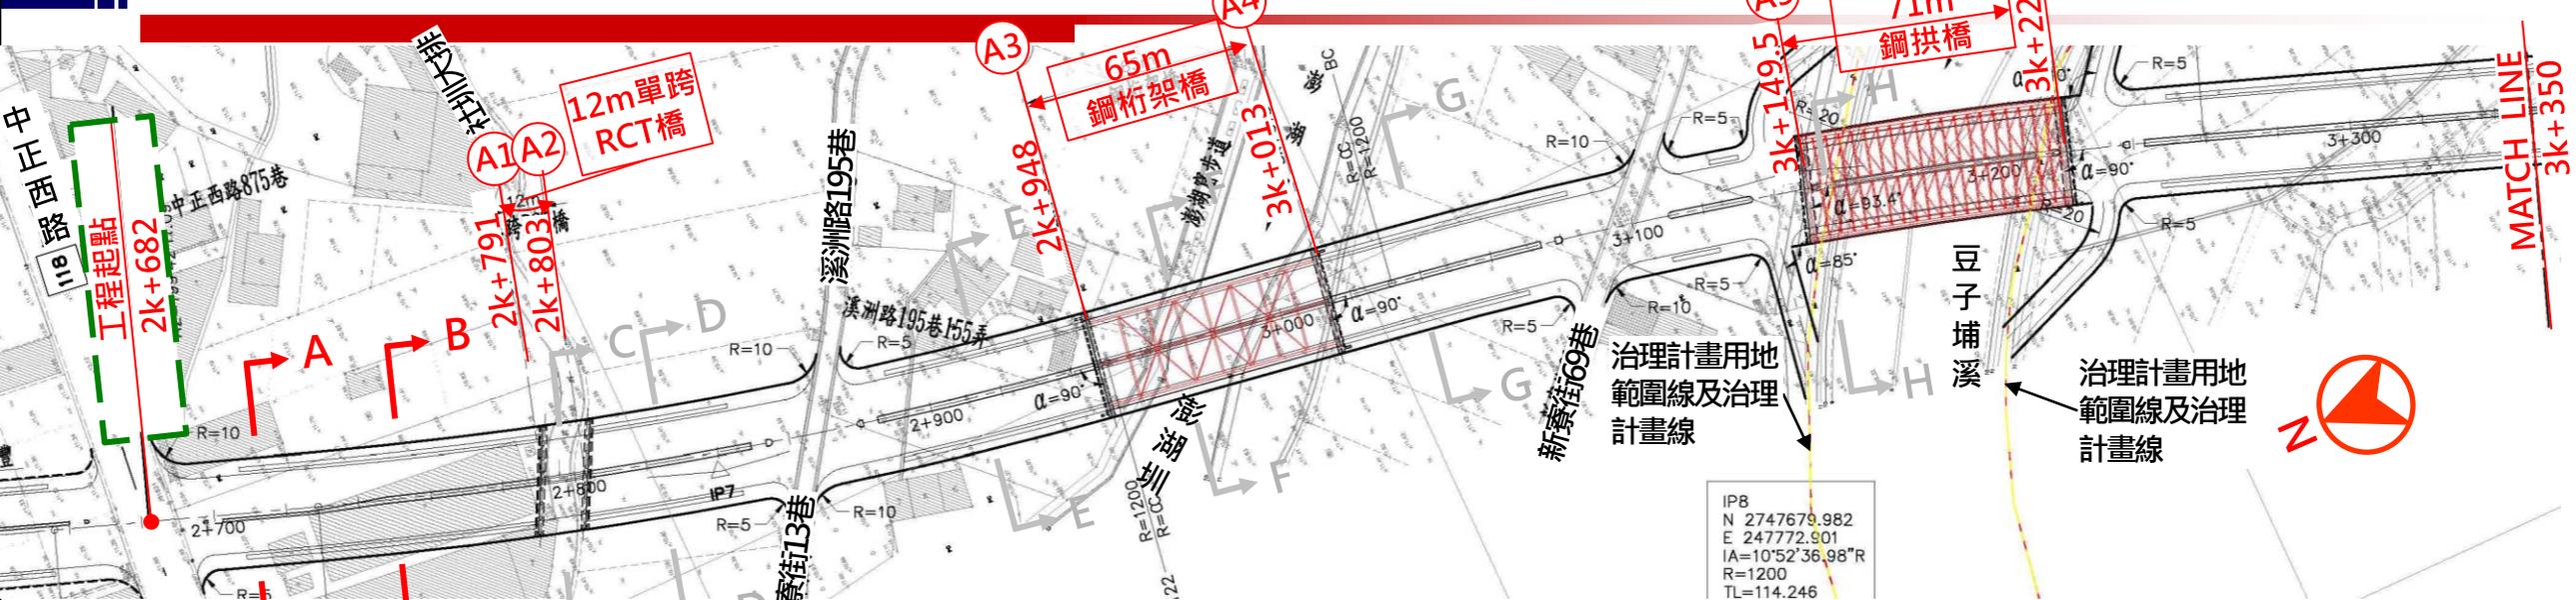
IPB  
 N 2747679.982  
 E 247772.901  
 A=10°52'36.98"R  
 R=1200  
 TL=114.246

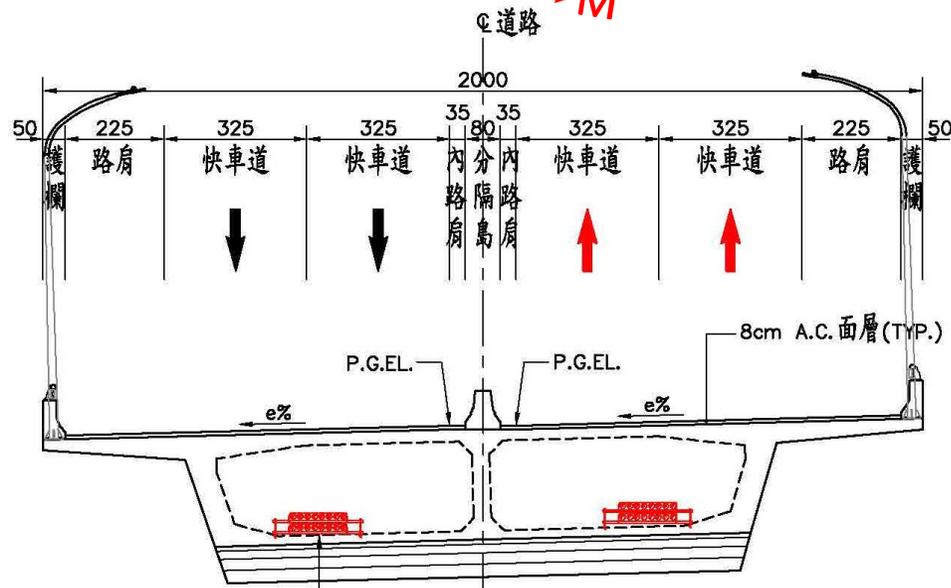
斷面圖 M-M

台電管線 16-6" PVC (TYP.)

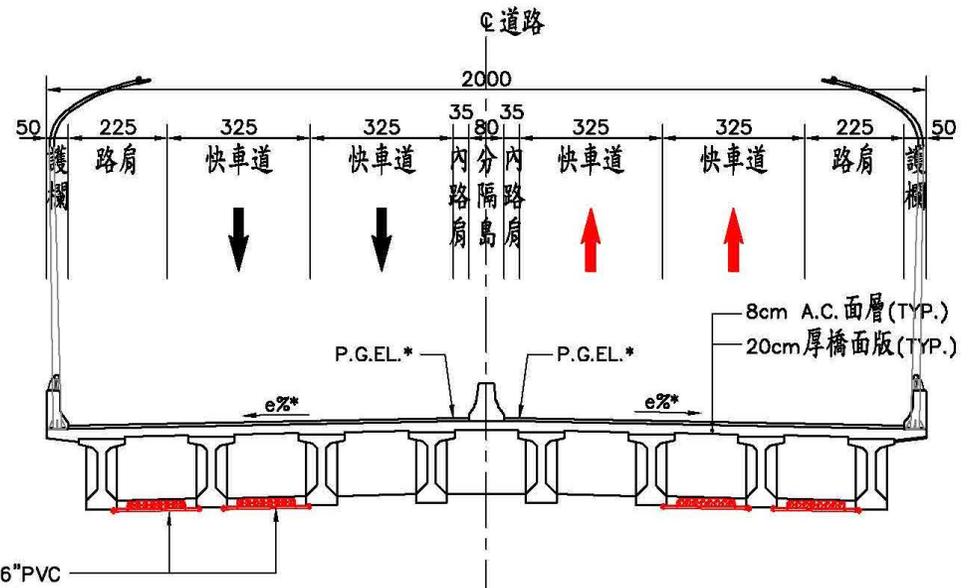
斷面圖 N-N

台電管線 16-6" PVC (TYP.)

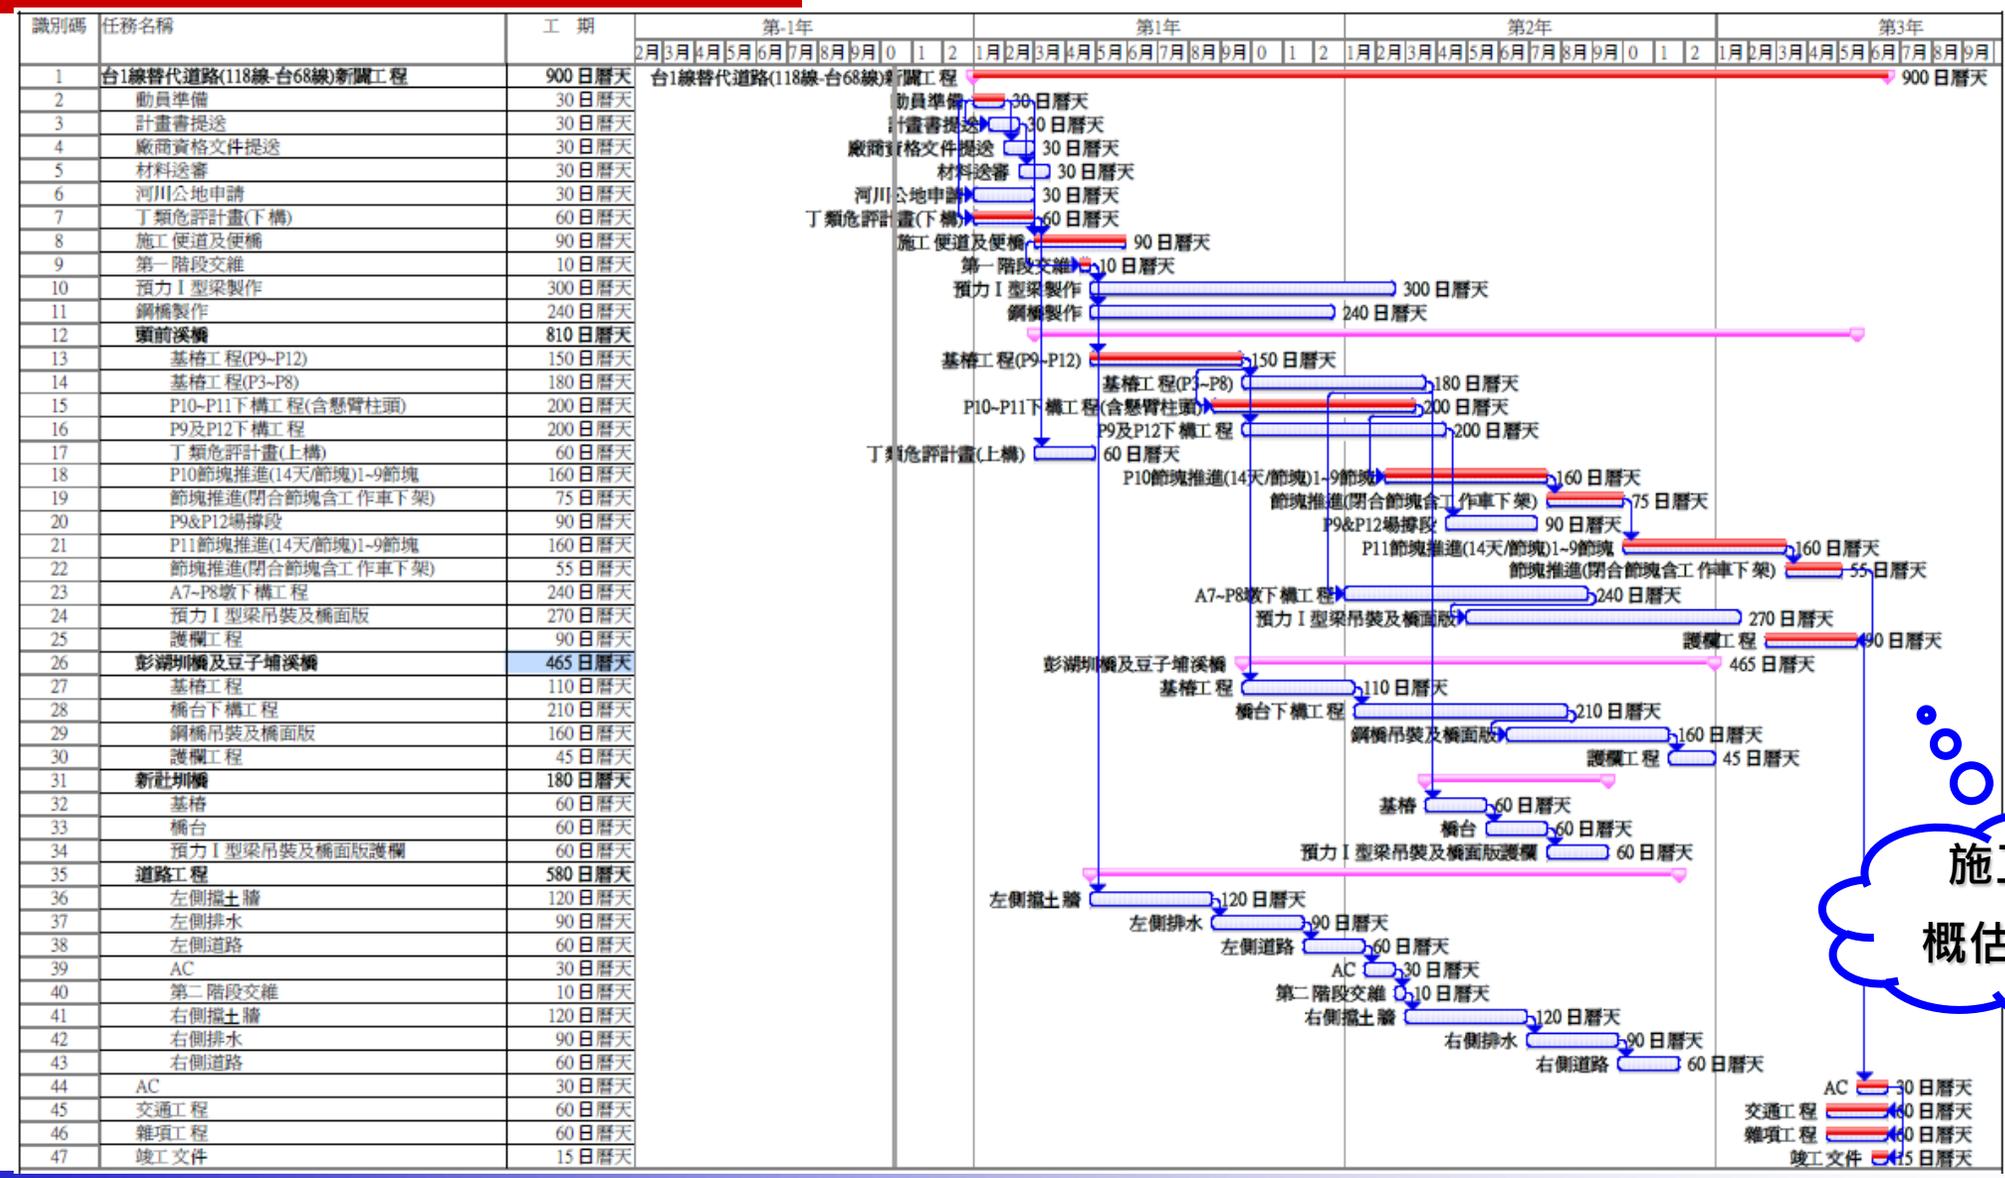
施工工期  
概估30個月

AC 30日曆天  
交通工程 60日曆天  
雜項工程 60日曆天  
竣工文件 15日曆天
