鹽港溪上游生活圈水環境景觀改善計畫 施工前地方說明會

新竹縣寶山鄉公所
110.1.25

前瞻基礎建設-全國水環境改善計畫 鹽港溪上游生活圈水環境景觀改善計畫

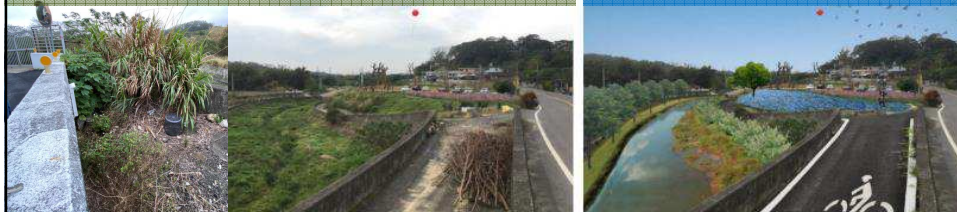
完工示意圖

防汛道路遭鐵門占用，以致不通

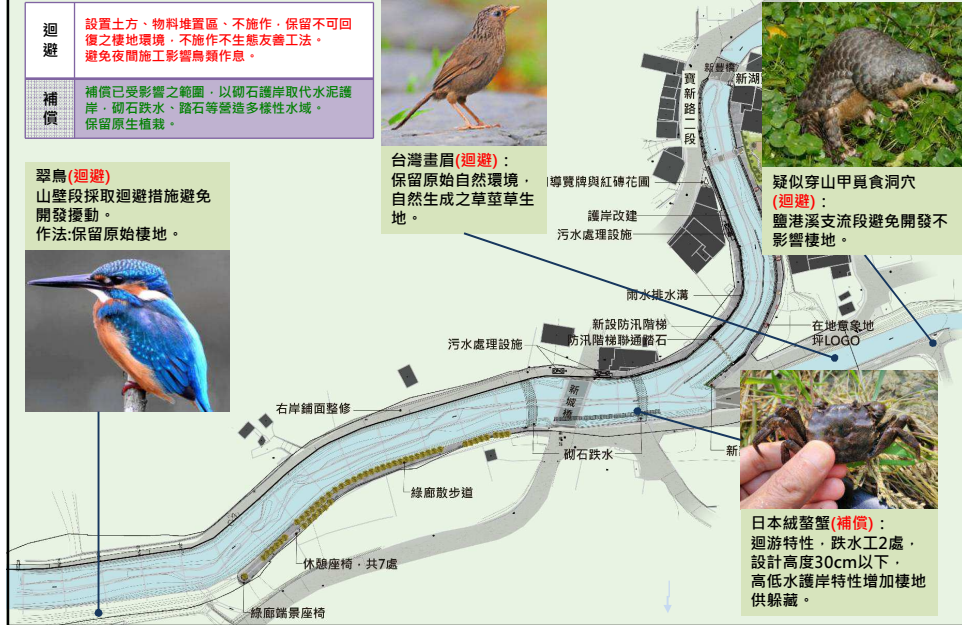
翠鳥(迴避)
山壁段採取迴避措施避免開發擾動。
作法:保留原始棲地。

台灣畫眉(迴避)
保留原始自然環境，自然生成之草莖草生地。

疑似穿山甲覓食洞穴(迴避)
鹽港溪支流段避免開發不影響棲地。

日本絨螯蟹(補償)
迴游特性，跌水工2處，設計高度30cm以下，高低水護岸特性增加棲地供躲藏。

迴避 設置土方、物料堆置區、不施作，保留不可回復之棲地環境，不施作生態友善工法，避免夜間施工影響鳥類作息。

補償 補償已受影響之範圍，以卵石護岸取代水泥護岸，卵石跌水、踏石等營造多樣性水域，保留原生植栽。
