新竹縣經國大橋交通改善工程 規劃及基本設計階段-生態檢核說明會

主辦機關：新竹縣政府

設計單位：杜風工程服務股份有限公司

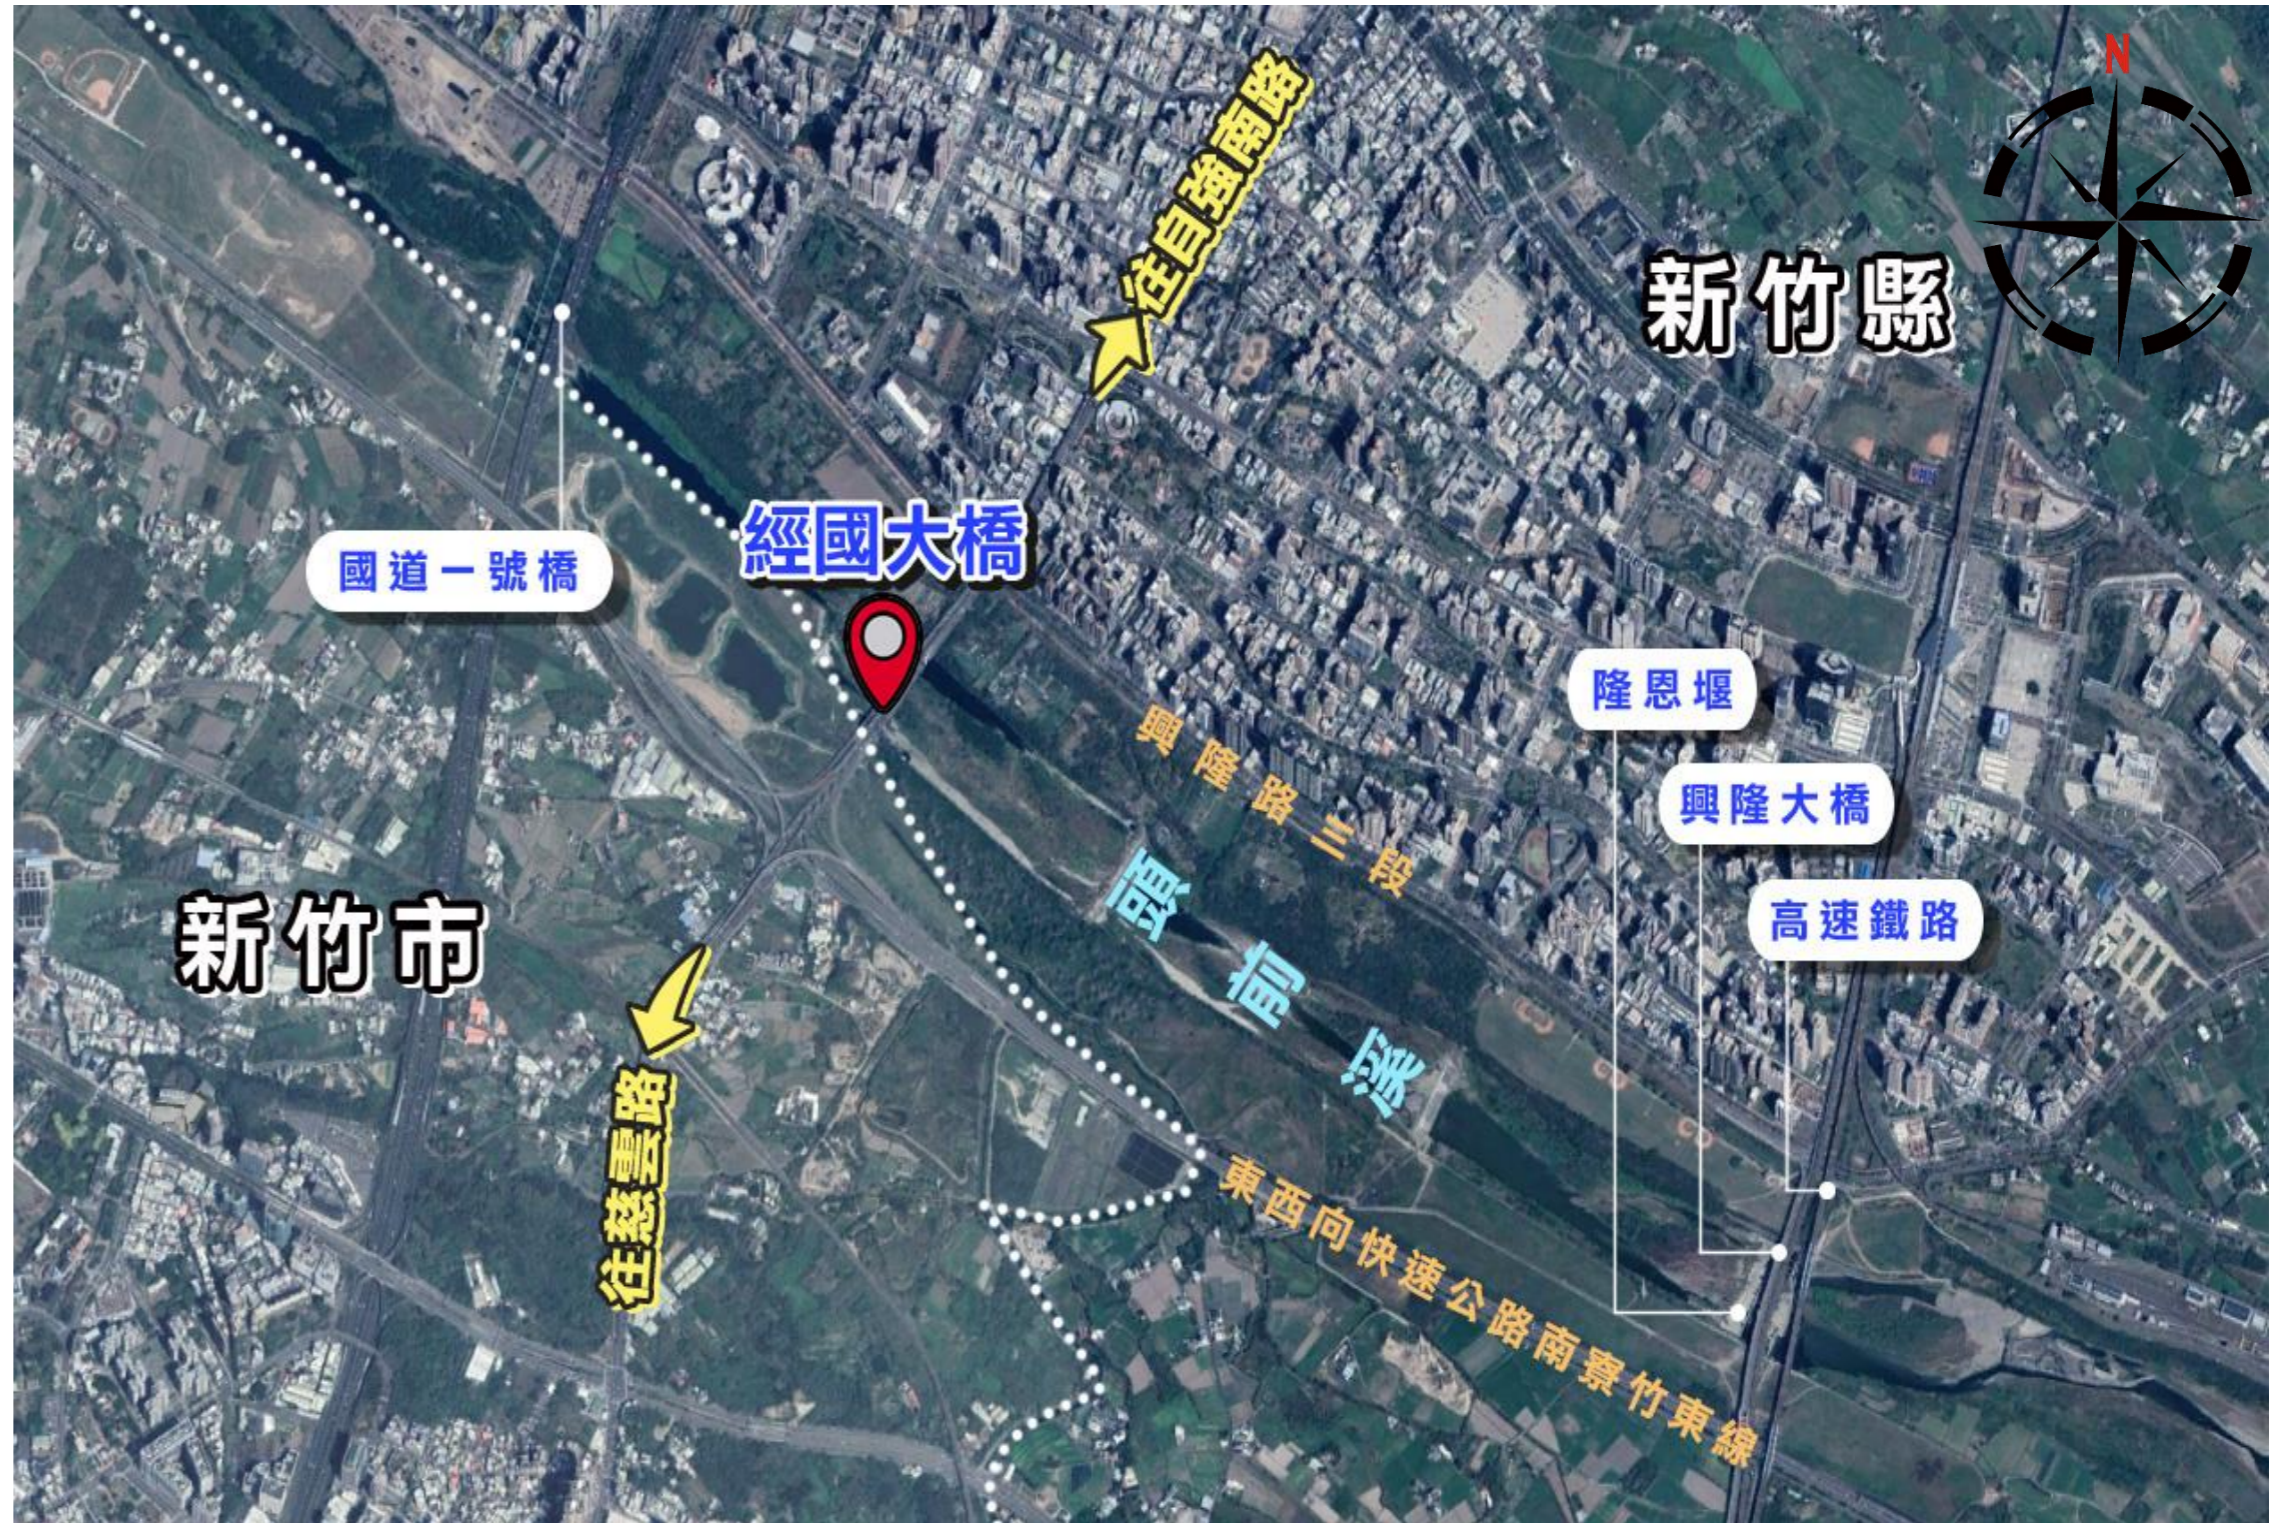
工程位置

- 本計畫藉於南北方向各**新增一汽車道及一慢車道**，提升道路容量外，且可分流南下往台68線匝道及北上往竹北方向之車流，故將可使目標年服務水準由F級提升至D級，可有效紓解日益嚴峻的交通擁塞問題。

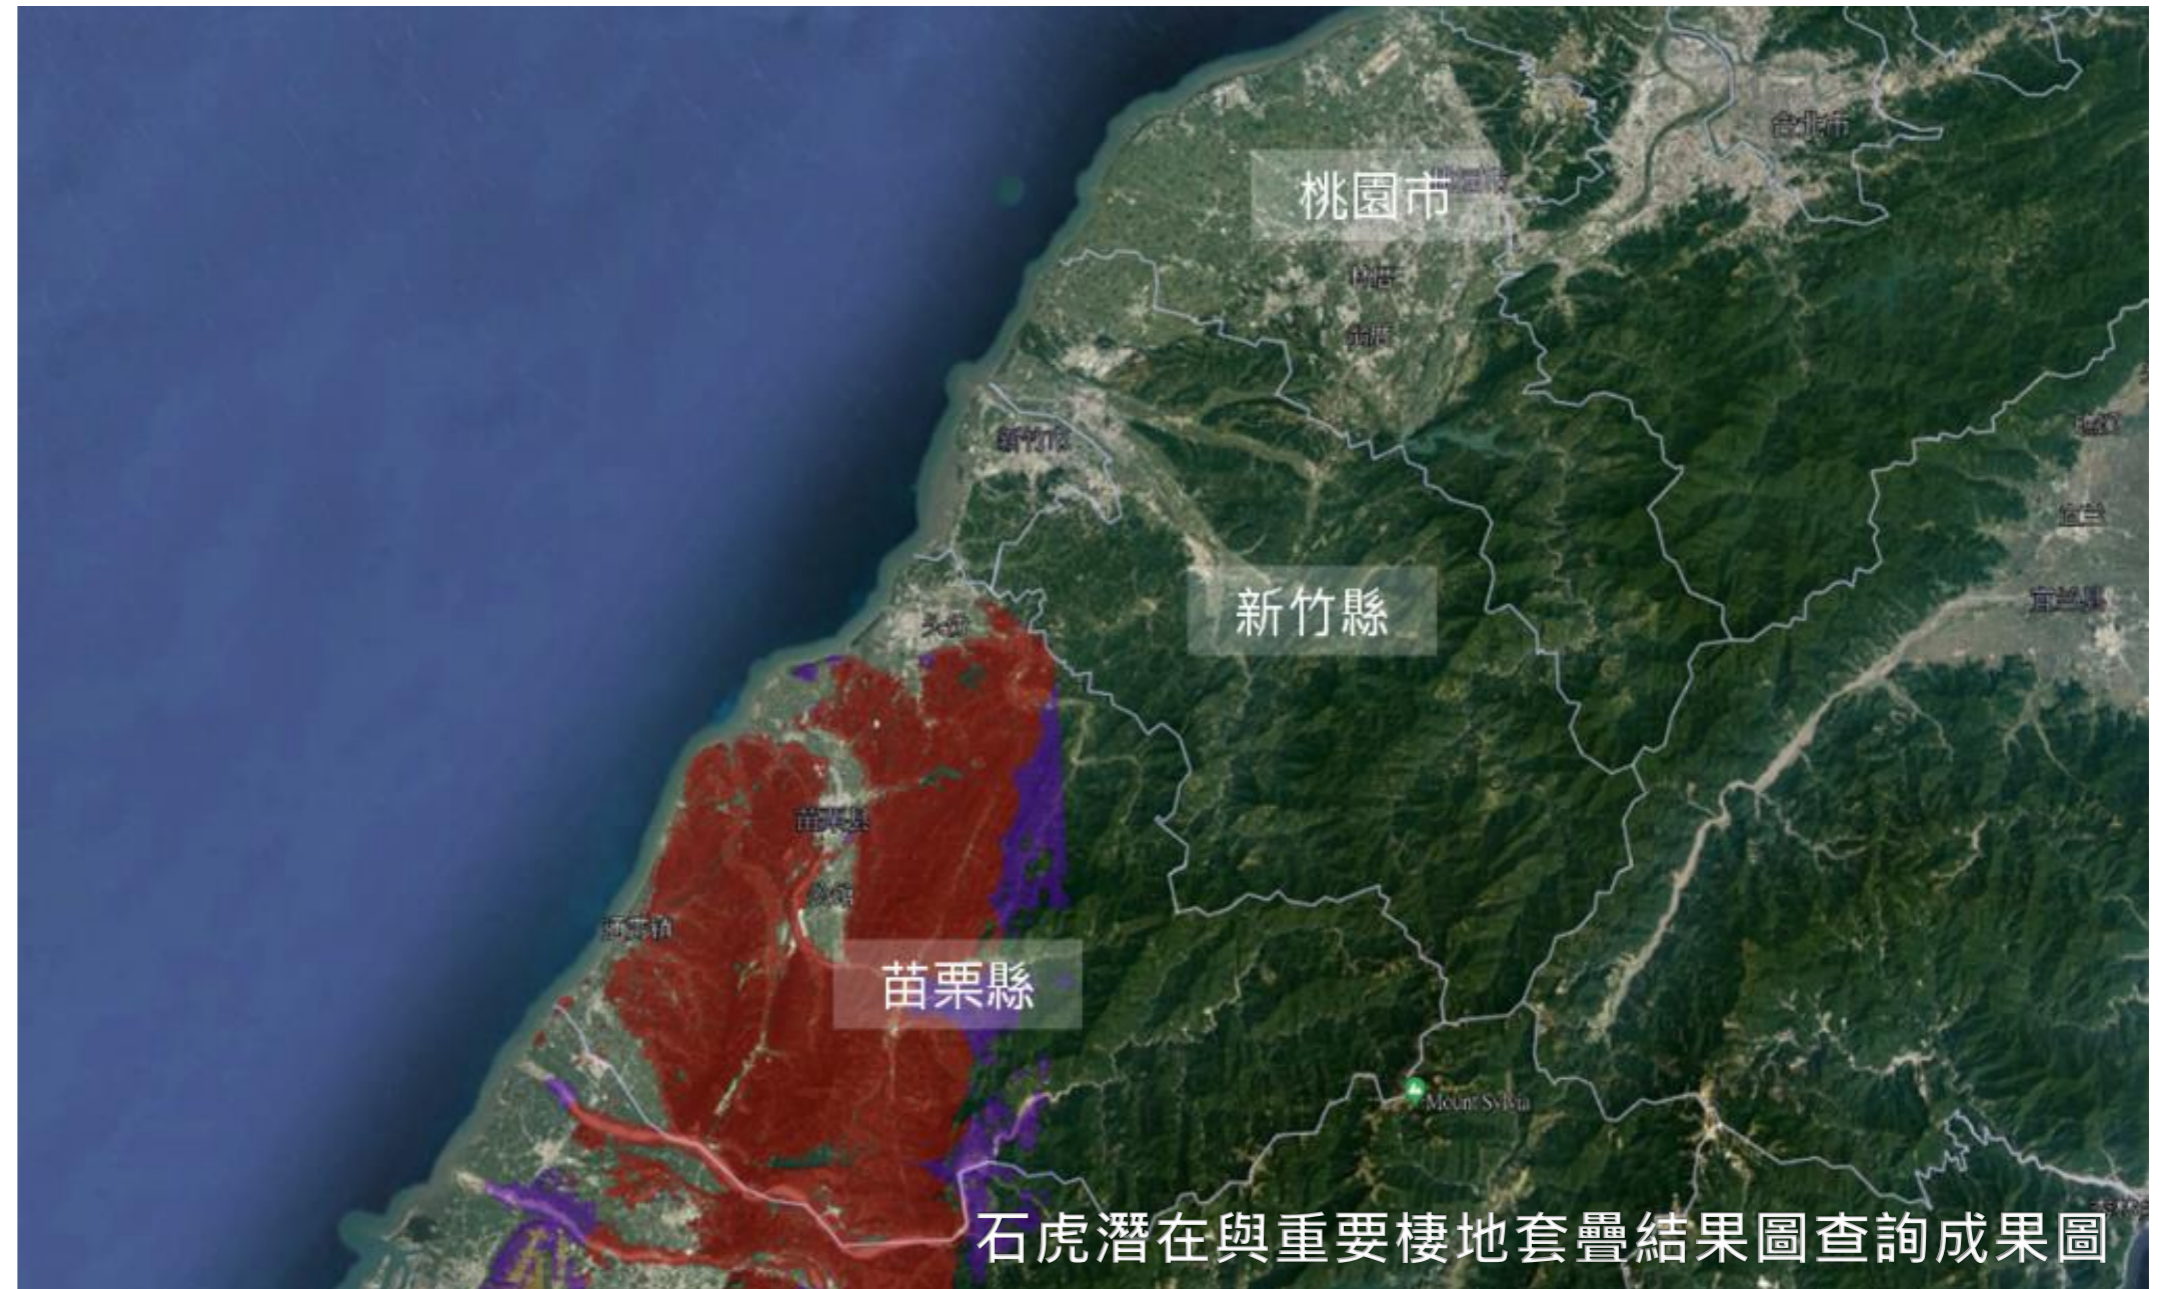
水質水量保護區

- 經查詢內政部國土測繪中心建置「水庫集水區暨自來水水質水量保護區查詢系統」得知，經國大橋位處第四取水口及隆恩堰範圍內，下游側之溪州大橋範圍為滿雅取水口，計畫範圍屬「水質水量保護區」。
- 經國大橋新建南北向匝道之跨頭前溪橋梁段有落墩於濱溪帶的灘地上，工程過程若將產生之高濁度渾水直接排入河道，會對水質、魚類底棲生物造成影響。

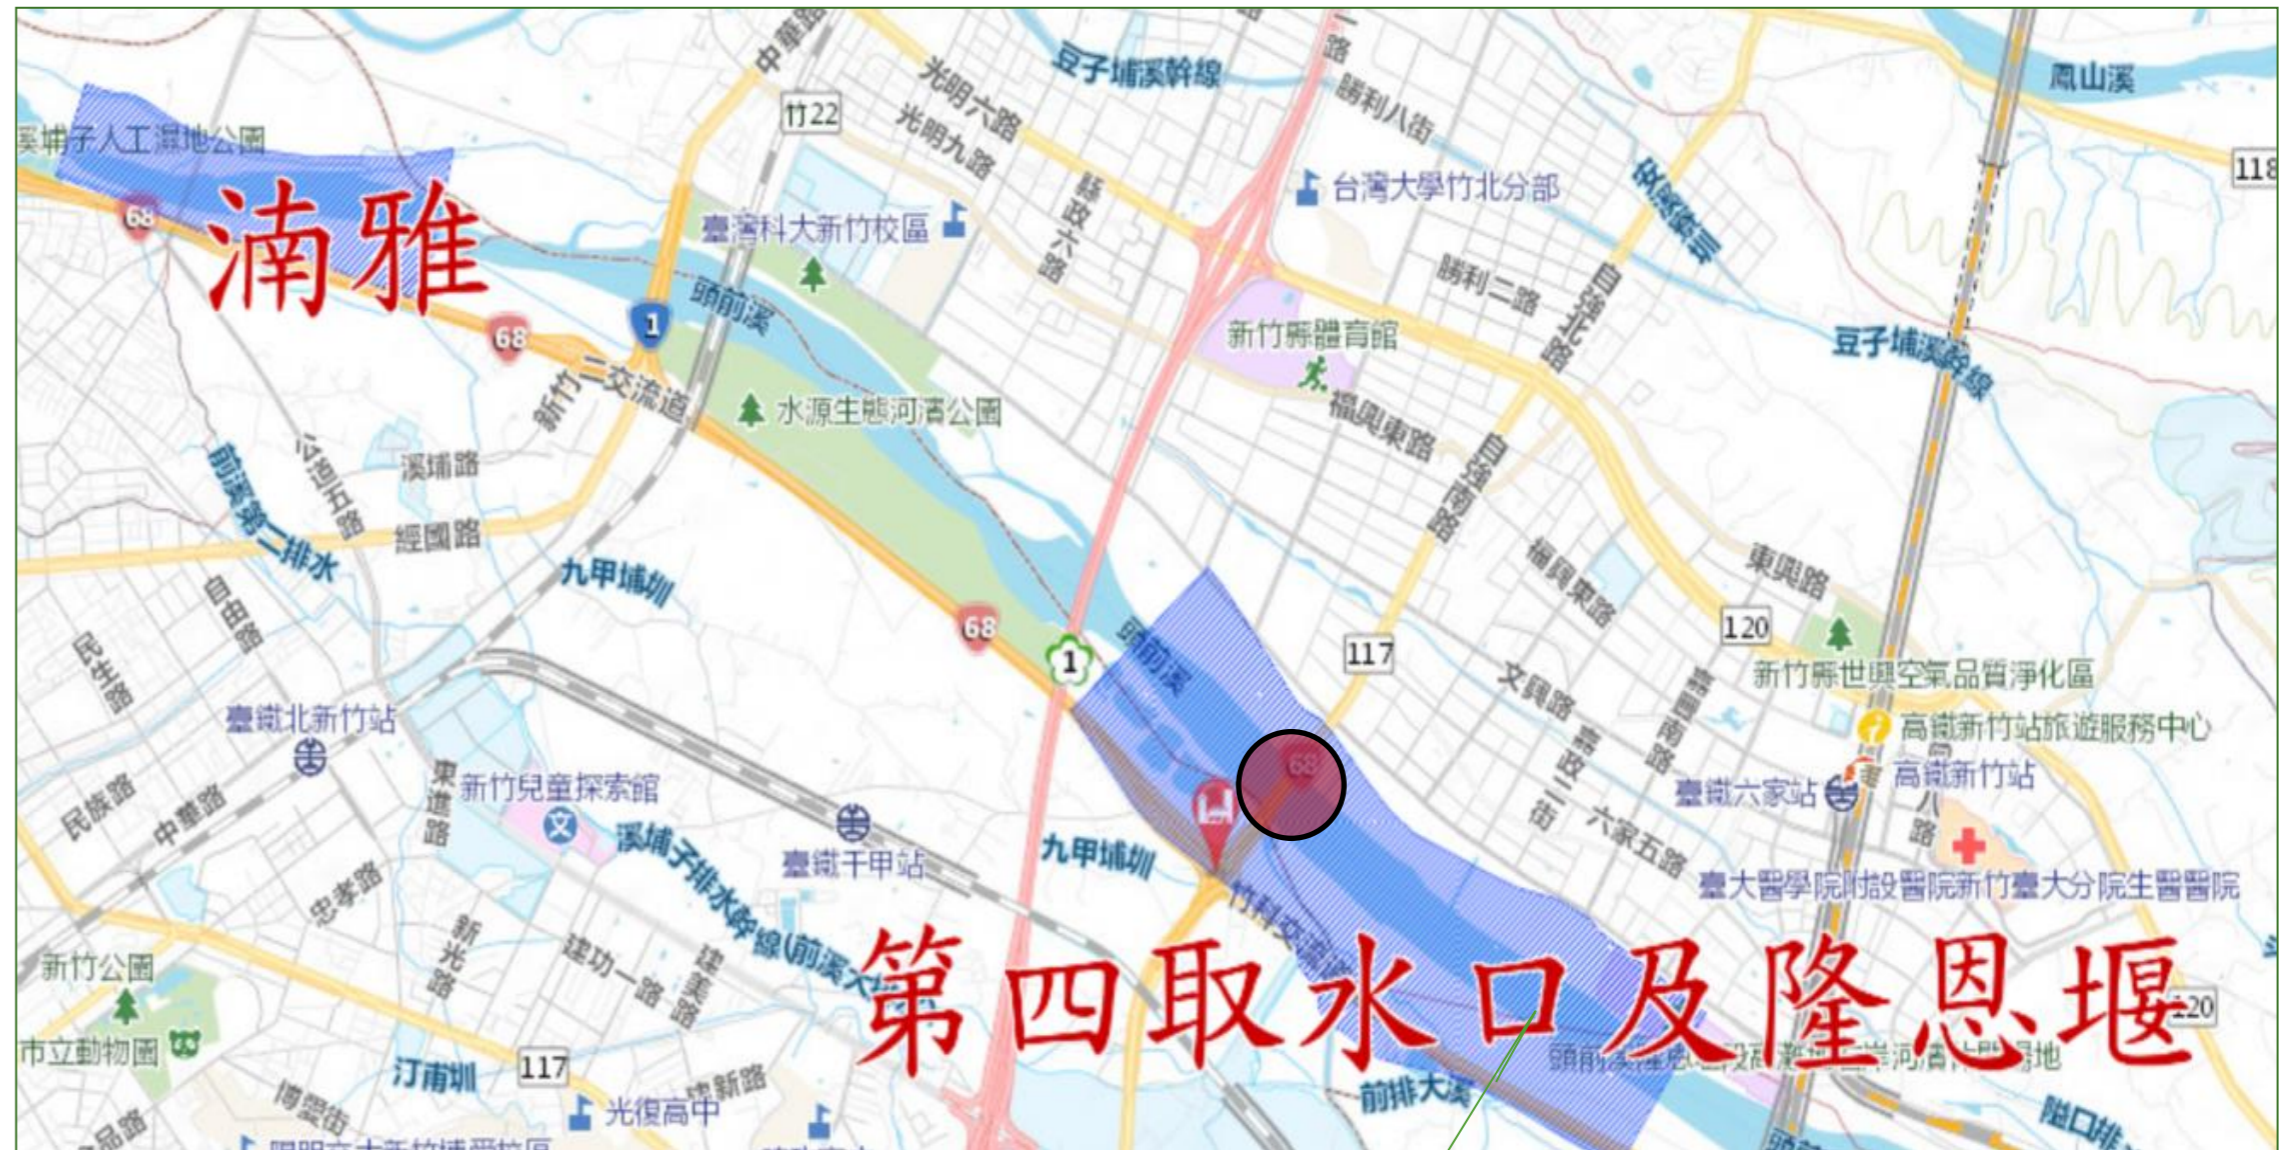
工程分區(以自然及人為使用區分)

河川區域與濱溪帶灘地

人為使用區域

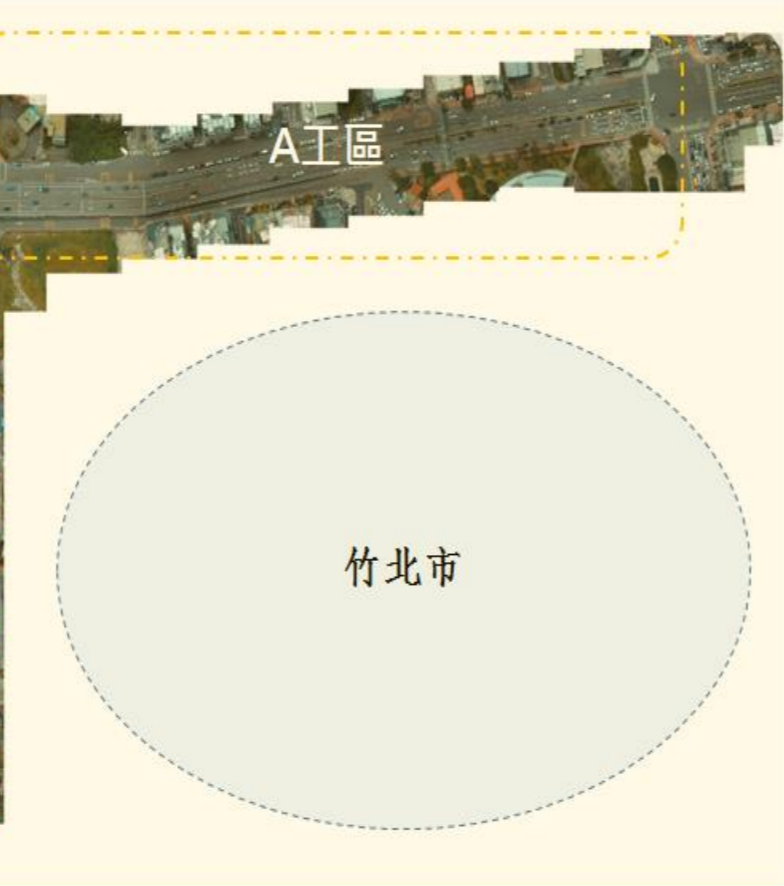
A工區 - 人為使用區域

- 工程範圍：樁號SB,0+000~0+242.020
- 現況環境：既有道路，現況平面側車道屬人為使用區域，目前路面劃為汽車停車格，工程範圍無涉及堤防改建與濱溪帶。
- 工程內容
 - 樁號SA,0+000~0+120.502為箱型結構引橋段。
 - SA,0+120.052~0+284.111以鋼I型梁橋跨越興隆路二段與北岸堤防，工程長度為284公尺。

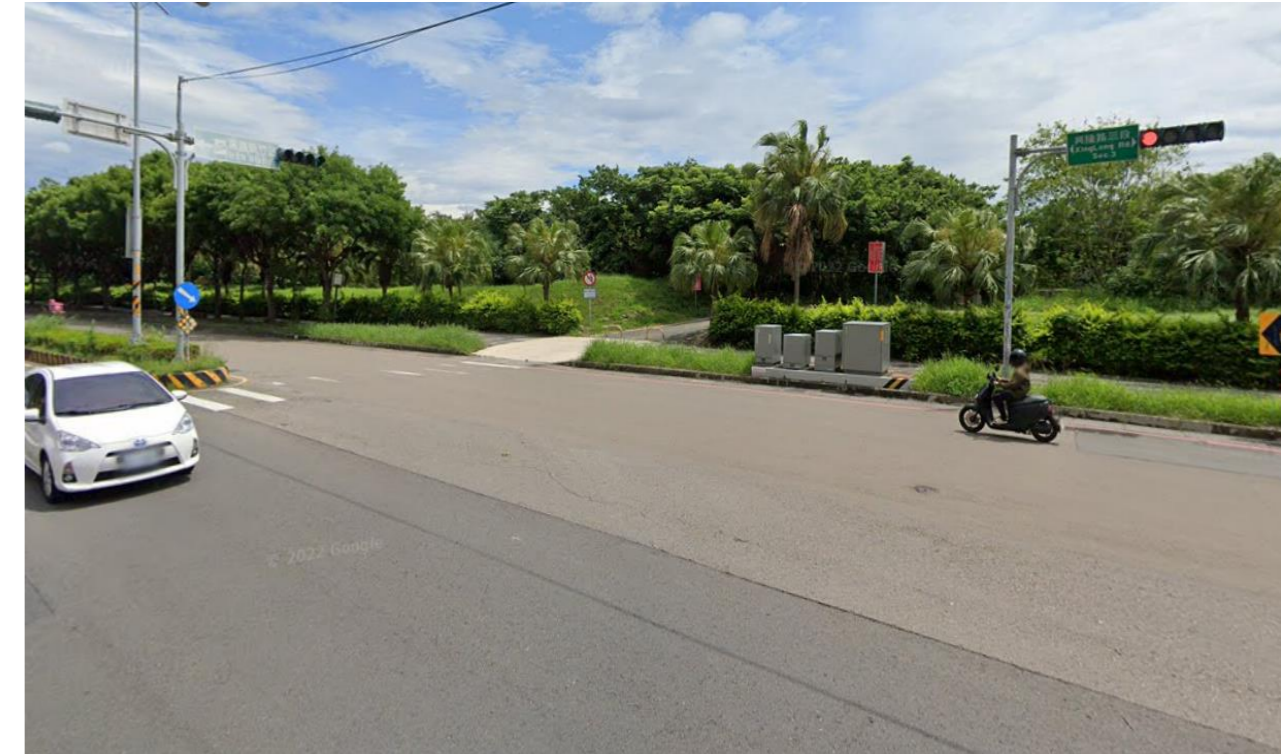
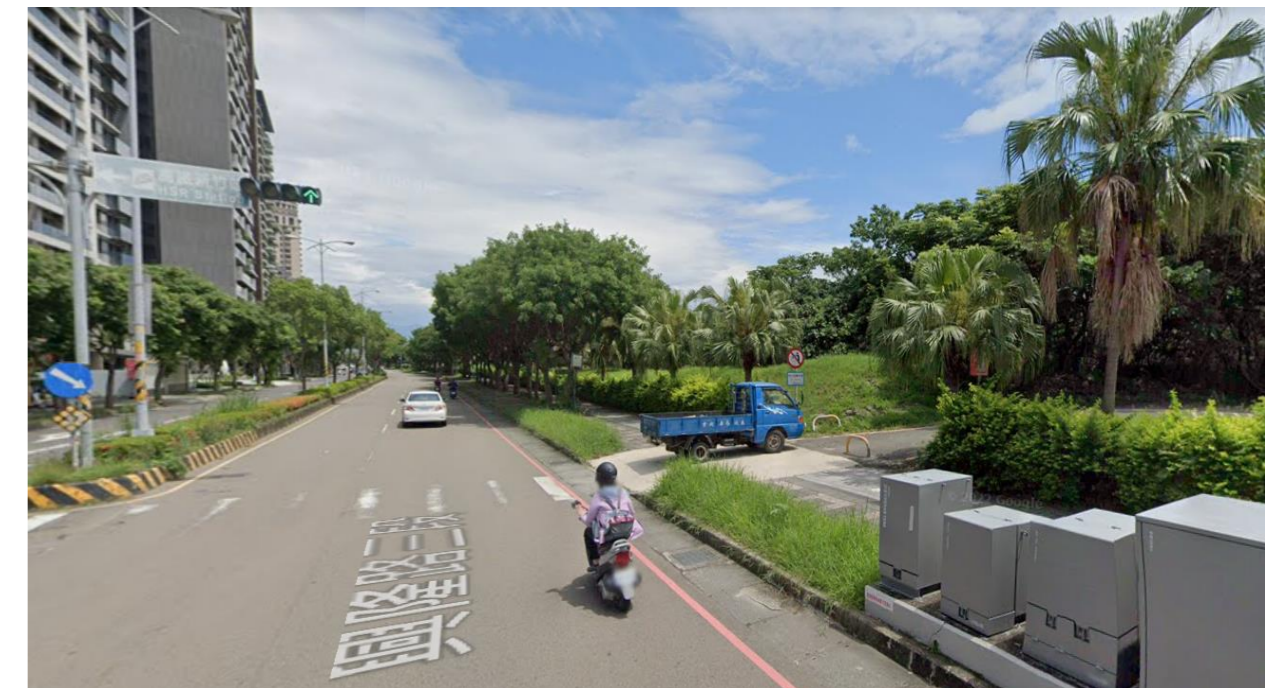
C工區縱斷面、橫斷面圖

- 工程範圍：樁號NA,0+299.639~NA,0+620.806
- 現況環境：右側高灘地有北岸堤防、自行車道，現況有天然形成的綠林，工區環境屬「河川區域與濱溪帶灘地」，目前尚有許多居民做農業種植使用。
- 工程內容
 - 樁號NA.0+299.639~0+420為高架鋼箱型梁橋段，NA.0+420.0~0+620.806為路堤引橋段，終點位置銜接至興隆路三段與嘉興五路二段之T接路口。

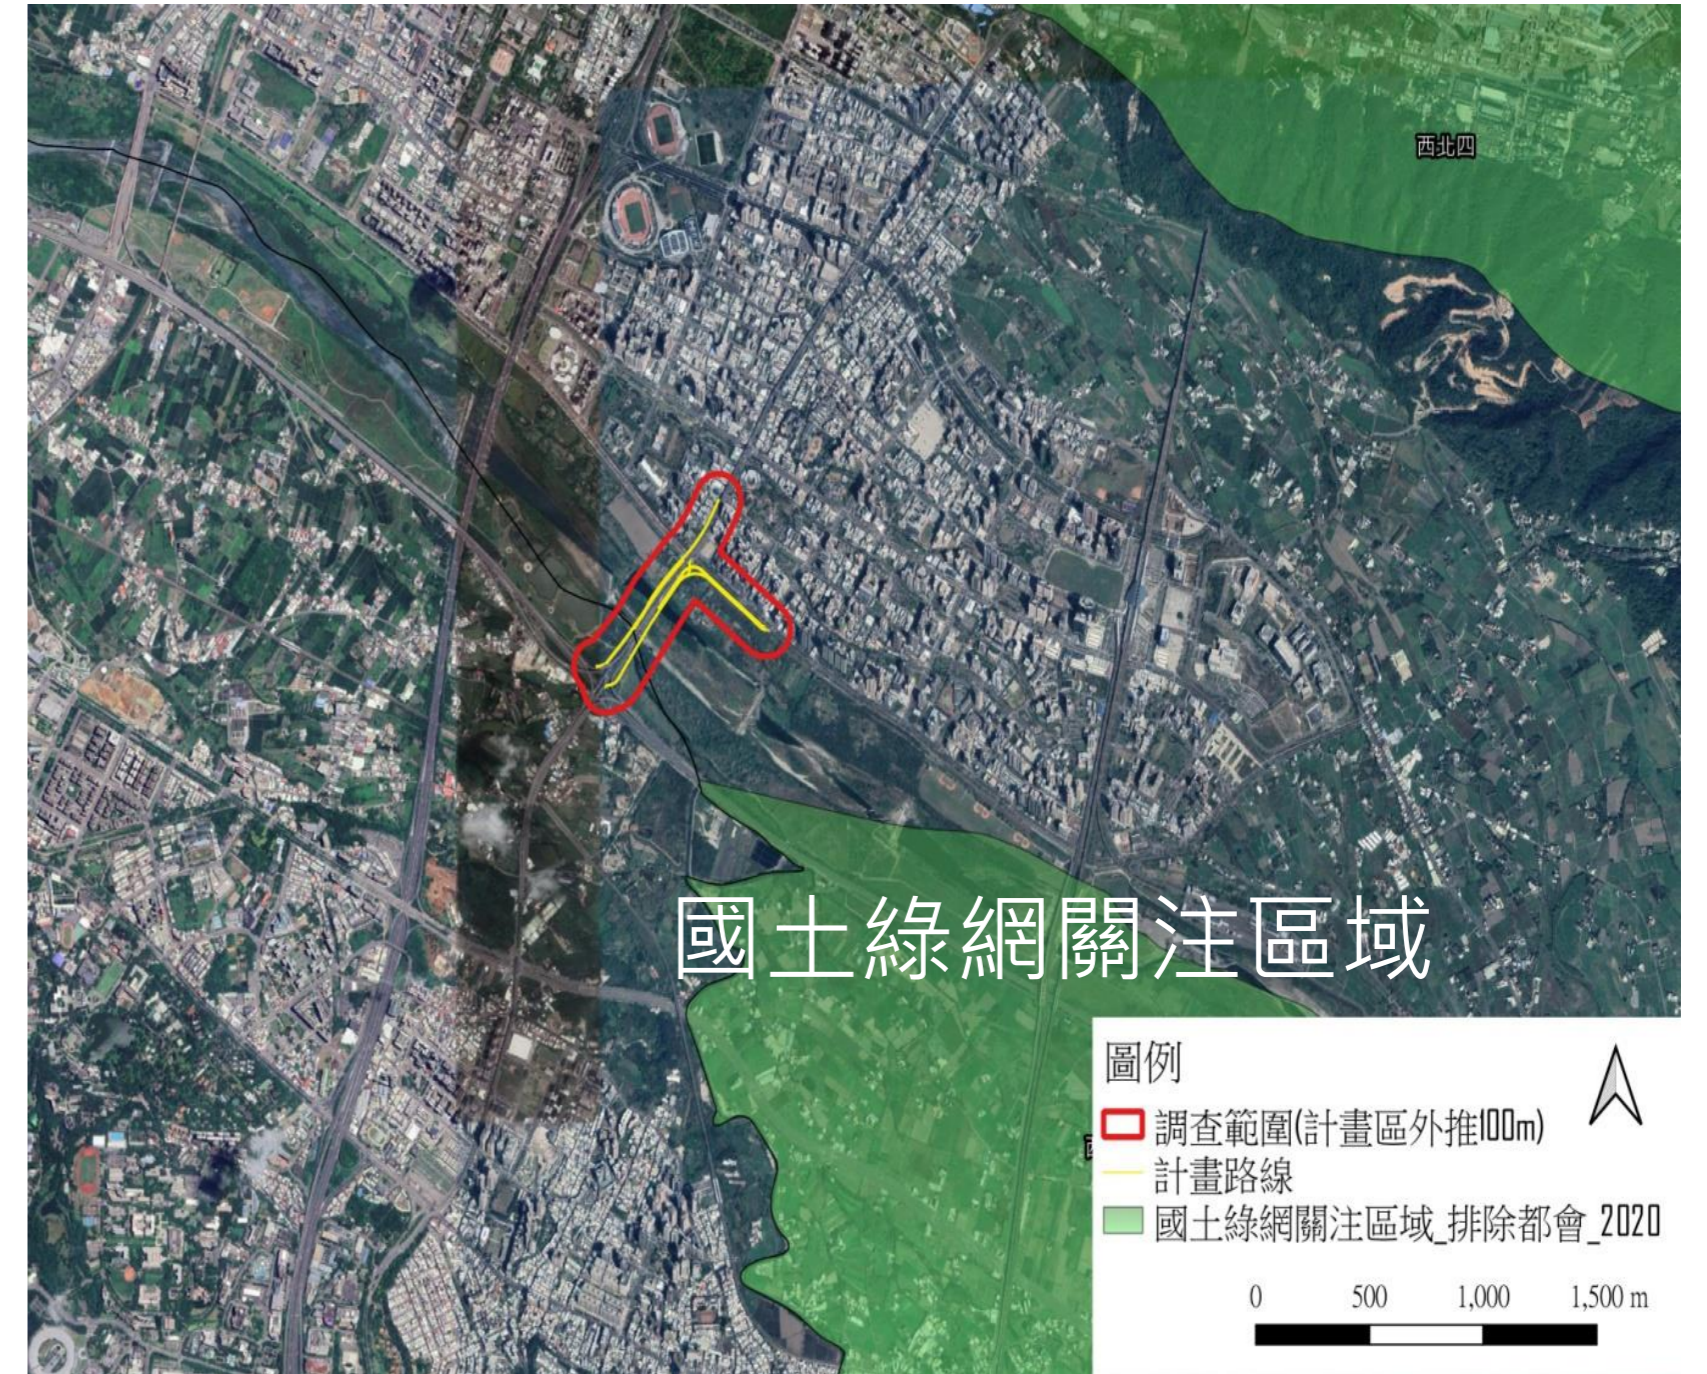
本計畫路線周邊植被類型、敏感區分類

- 本次評估共收集周邊相關文獻4篇、並進行現場調查，本計畫為既有橋梁擴建及新增交流道，計畫沿線周邊主要為高灘地，以雜木林、農耕地及河川堤防為主，現場調查僅有發現多株大樹及稀有植物，及其他應予保育之第三級保育類1種(紅尾伯勞)。
- 周邊文獻鄰近區域共紀錄珍貴稀有之第二級保育類2種(黑翅鳶、鳳頭蒼鷹、魚鷹、領角鴉、台灣八哥、水雉)，及其他應予保育之第三級保育類1種(紅尾伯勞)，但依據計畫區周邊環境、生物習性、計畫內容及調查結果，以台灣八哥、鳳頭蒼鷹、紅尾伯勞較可能受本計畫影響。
- 餘物種則為活動於開闊水域環境(魚鷹)、大面積浮水植物(水雉)、開闊草生地(黑翅鳶)或大面積樹林環境(領角鴉)，與本計畫環境略有差異。

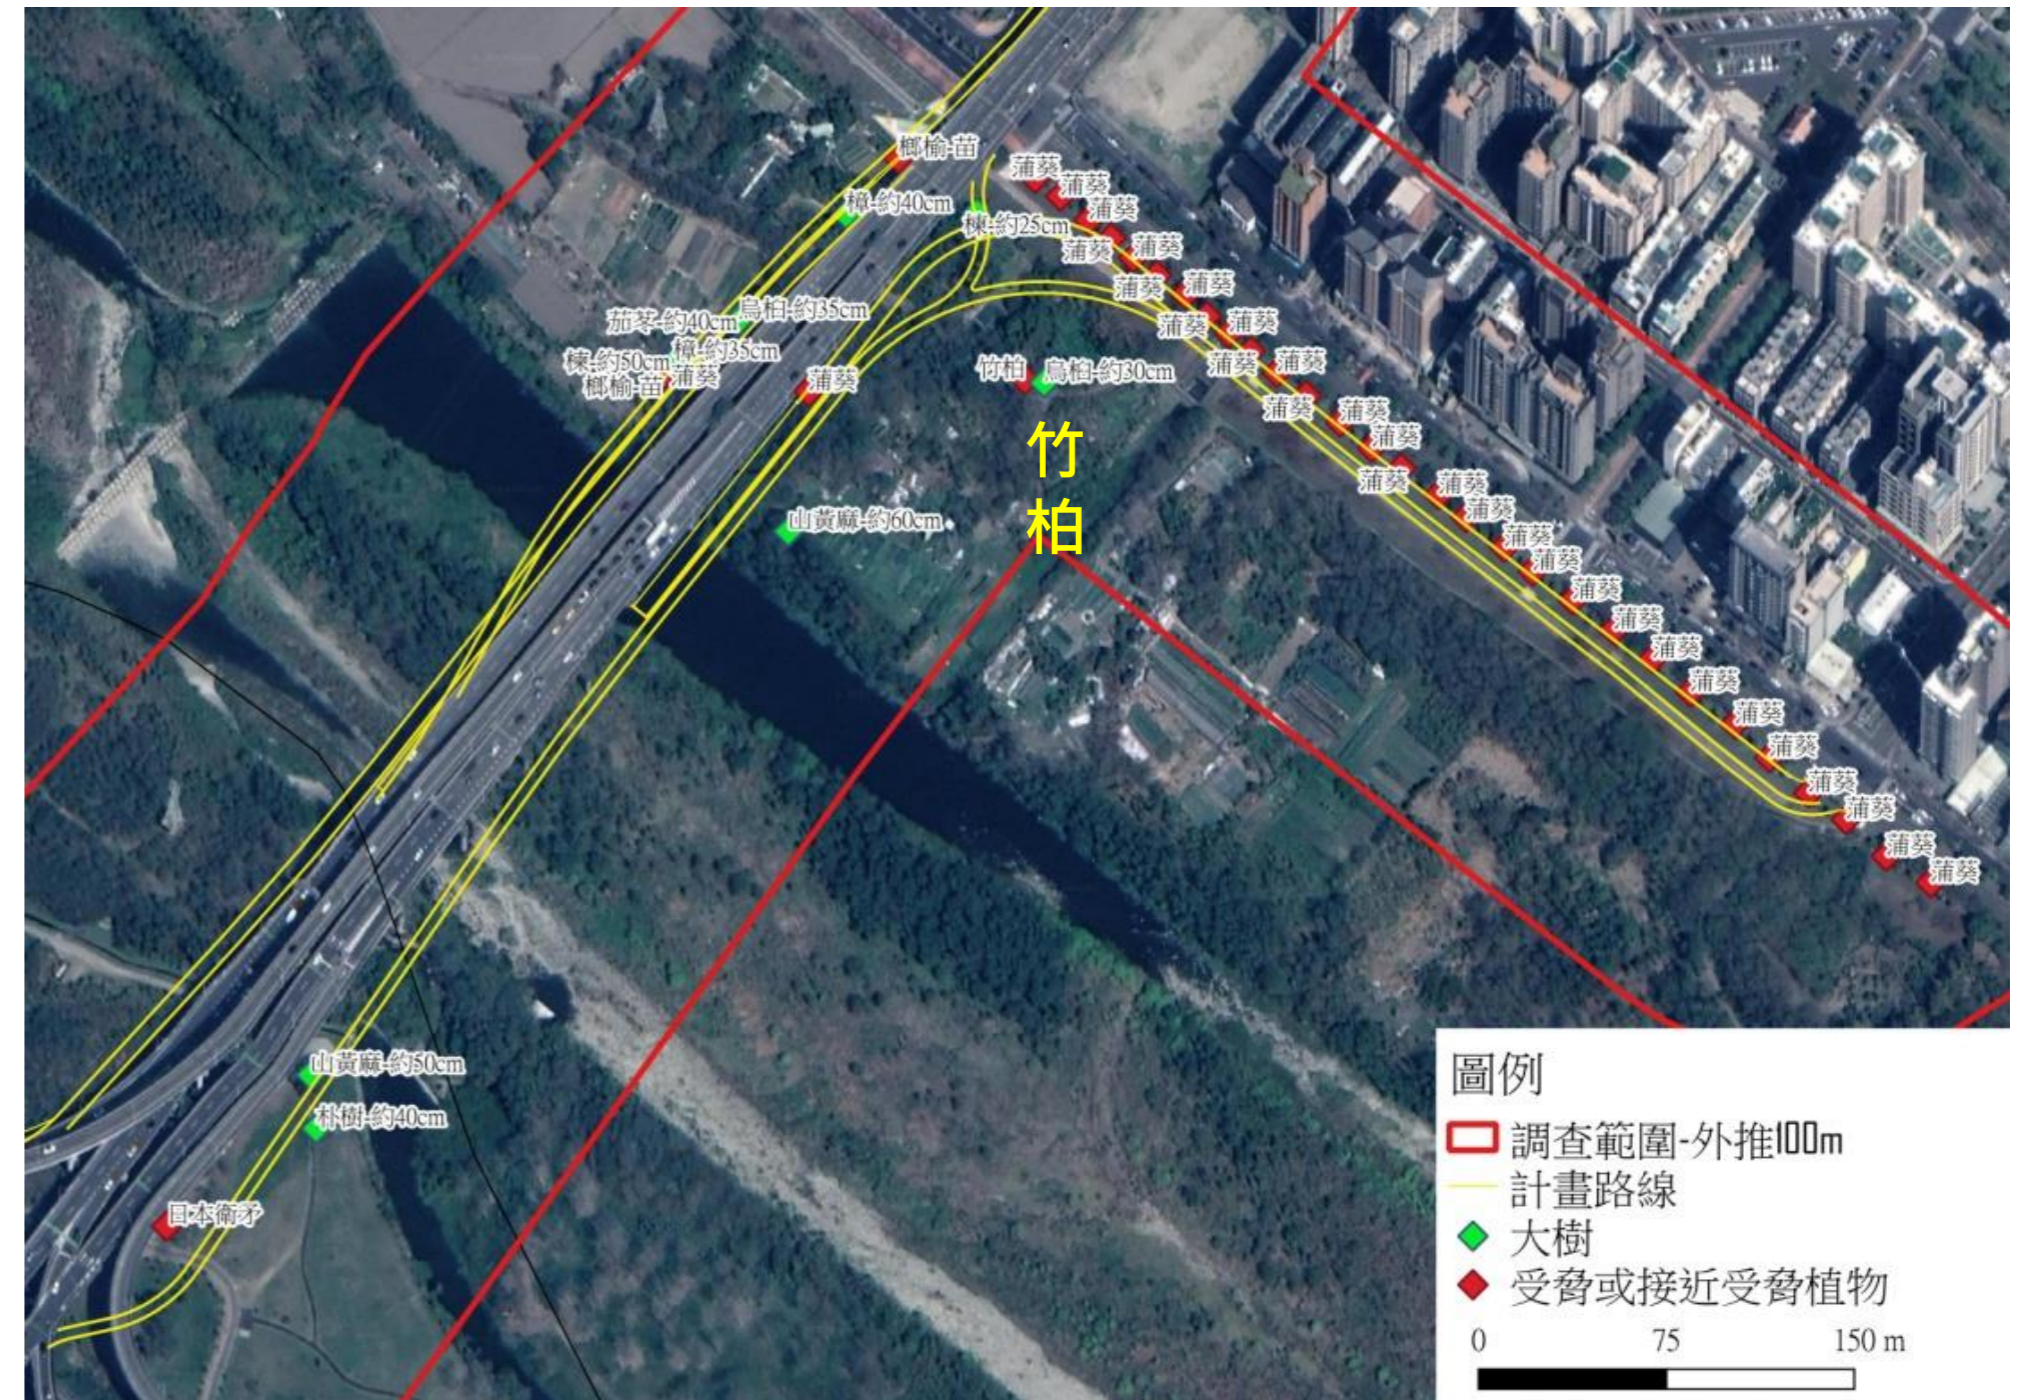
- 本次調查共記錄嚴重瀕臨絕滅(Critically Endangered, CR)1種(日本衛矛)
- **瀕臨絕滅(Endangered, EN)等級1種(竹柏)**
- 易受害(Vulnerable, VU)1種(蒲葵)
- 接近威脅(Near Threatened, NT) 1種(榔榆)·除榔榆為人工種植的種子外溢的小苗外，其餘均屬人工種植，除竹柏位置相對較遠(約40公尺)外，其餘多位於工程範圍內，數量以作為行道樹的蒲葵最多。

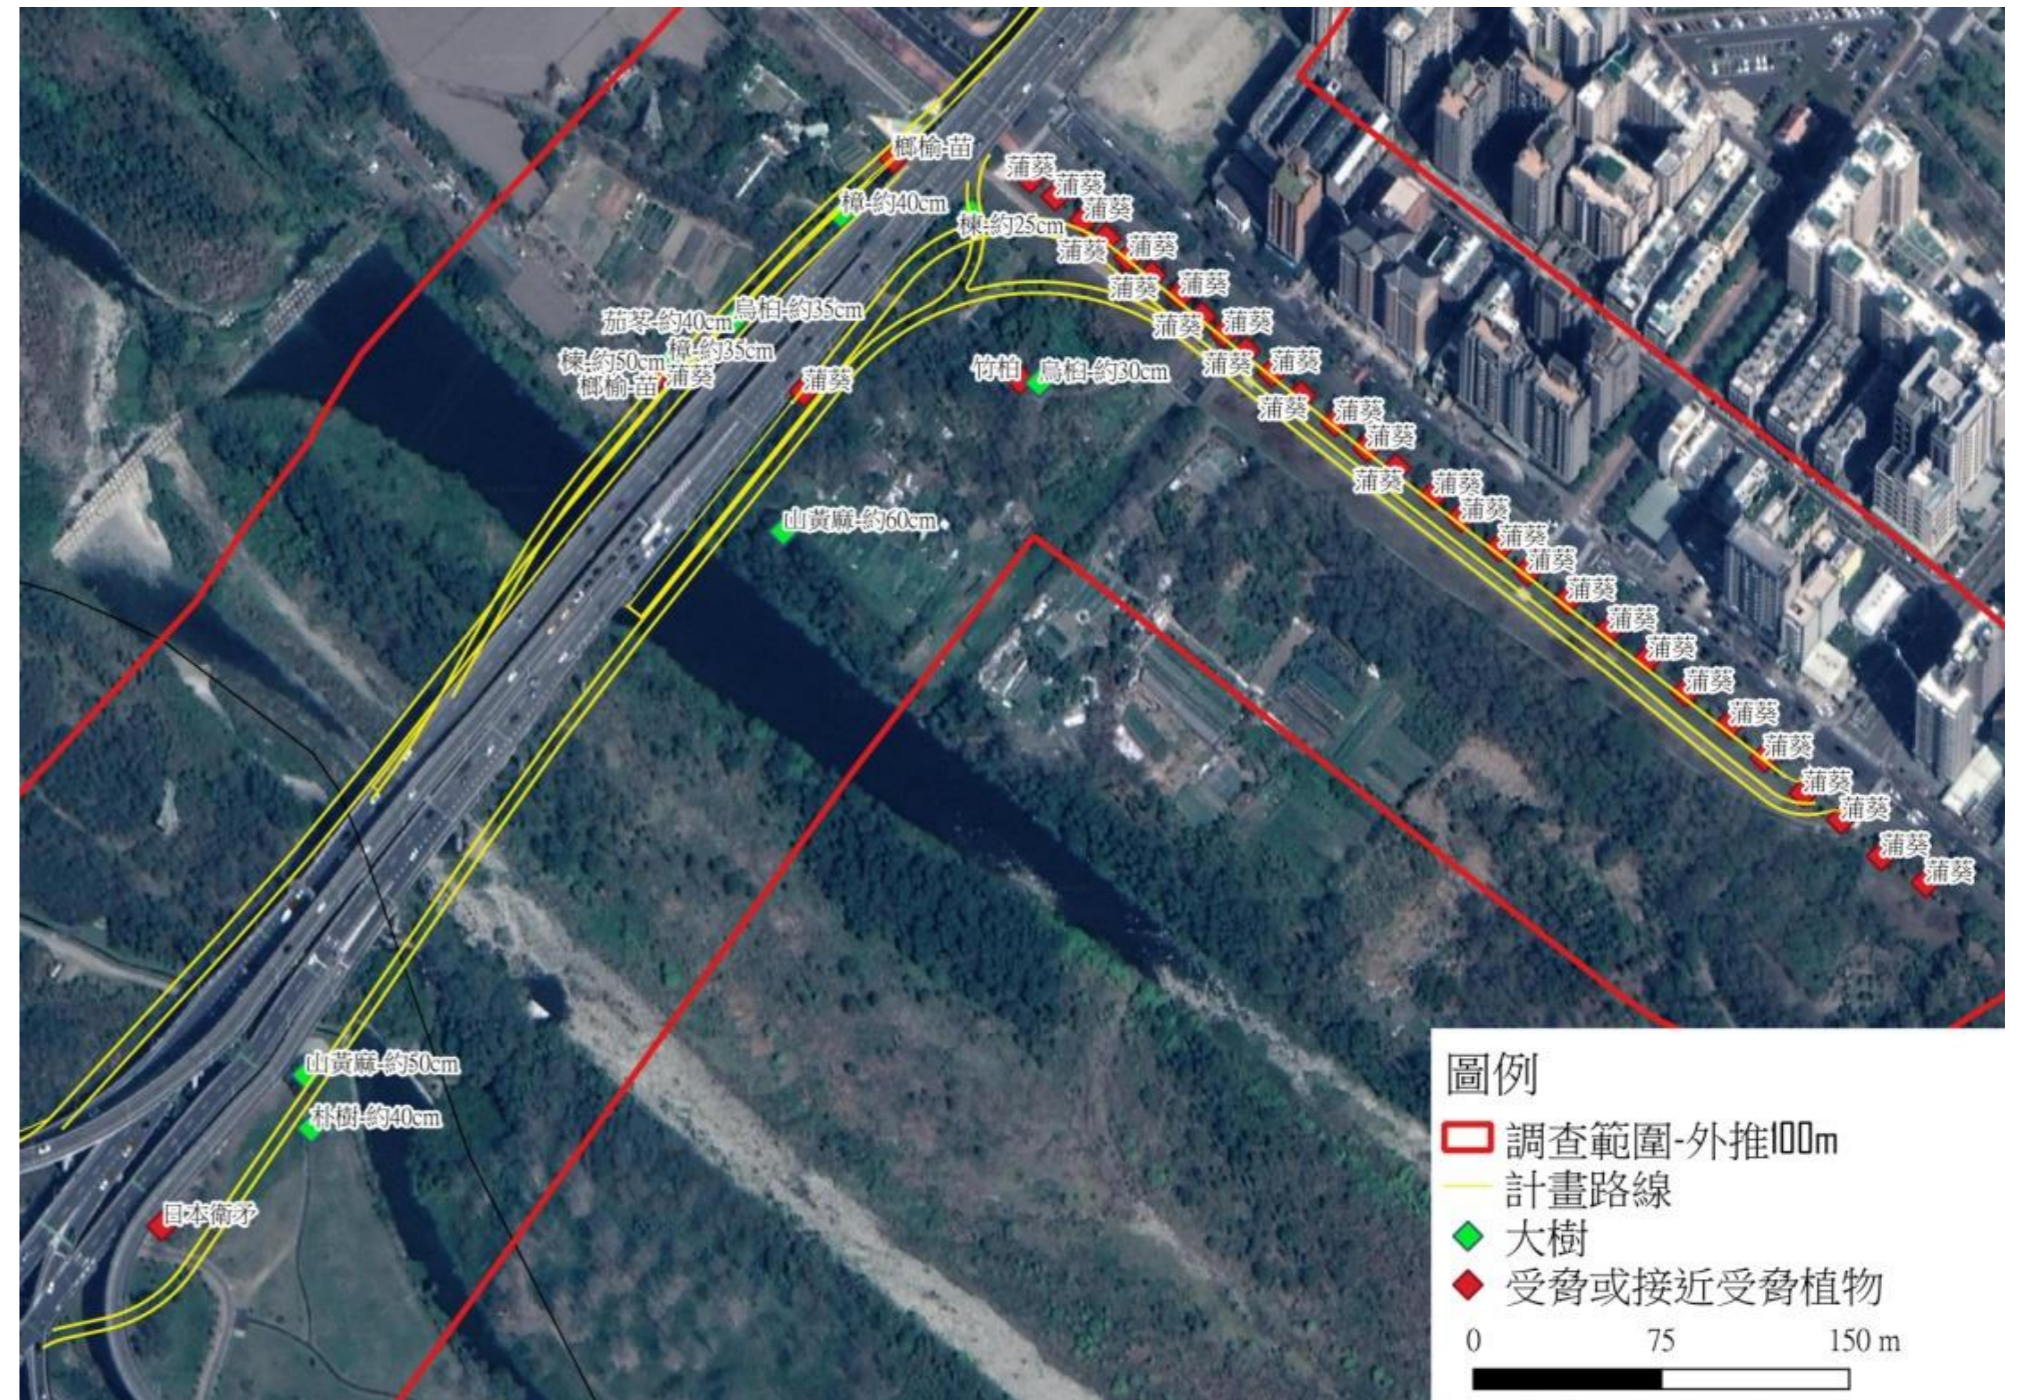
- 本計劃範圍內，樹徑大於25公分，共紀錄 6 種 10 株大樹。
- 樹種包含茄冬1株、烏桕2株、樟樹2株、棟2株、山黃麻2株、朴樹1株。
- 北端的堤防上亦種植多株大樹：棟、台灣欒樹
- 建議
 - 依據調查資料，除部分物種屬陽性物種（棟、山黃麻），因移植後存活率低，建議直接移除或改以其他原生物種替代。
 - 其餘大樹應以原地保留為佳
 - 如工程無法避免，再另擇地移植

物種	現地型態	紅皮書等級	保留優先度	建議
山黃麻	大樹		中等	陽性樹種大樹移植成功率低，以原地保留為優先，如無法原地保留則建議以其他台灣原生種苗木替換
樟樹	大樹		優先	耐陰性大樹，以原地保留為優先，如無法原地保留則建議移植
茄冬	大樹		優先	耐陰性大樹，以原地保留為優先，如無法原地保留則建議移植
烏柏	大樹		中等	陽性樹種大樹移植成功率低，以原地保留為優先，如無法原地保留則建議以其他台灣原生種苗木替換
棟	大樹		中等	陽性樹種大樹移植成功率低，以原地保留為優先，如無法原地保留則建議以其他台灣原生種苗木替換
台灣欒樹	大樹		中等	多為人工種植，以原地保留為優先，如無法原地保留則建議移植
朴樹	大樹		中等	陽性樹種大樹移植成功率低，以原地保留為優先，如無法原地保留則建議以其他台灣原生種苗木替換
日本衛矛	灌木	CR	較後	人工種植，為造景、綠籬狀態，園藝使用常見，以現地環境相對而言較不重要
竹柏	大樹	EN	中等	人工種植，大樹仍建議保留、移植
榔榆	苗木	NT	中等	人工種植的種子外逸，目前為小苗，園藝使用常見，可移植或是購買苗木
蒲葵	大樹	VU	中等	人工種植，大樹仍建議保留、移植

- 茄冬 1 株
 - 1 株→工程範圍內→移植
- 烏柏 2 株
 - 1 株→工程範圍內→移植
 - 1 株→非工程範圍內→原地保留
- 樟樹
 - 2 株→非工程範圍內→保留
- 朴樹 1 株→非工程範圍內→保護
- 北端的堤防
 - 棟→非工程範圍內→原地保留
 - 台灣欒樹→非工程範圍內→原地保留

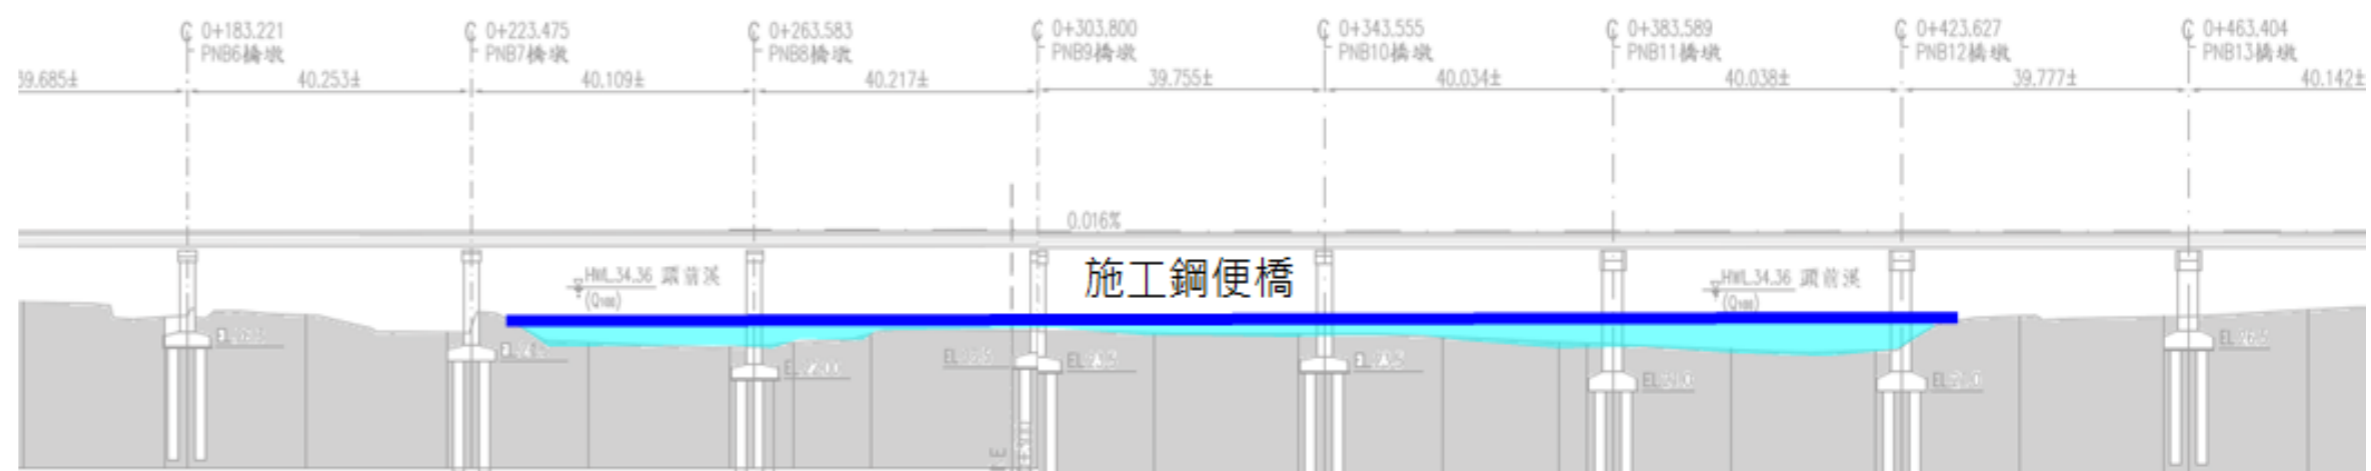
施工鋼便橋立面示意圖

- 保持水域縱向暢通，避免造成魚類等水生生物上下游棲地阻隔。
- 避免施工階段之機具進入主河道而污染水體，施工前施作「施工鋼便橋」，施工鋼便橋長度約為200公尺，寬度8.0公尺，工程數量約 3,200 平方公尺。**
- 施工過程若有產生渾水(含清洗車輛)，不可將產生之渾水直接排入渠道。**需設置沉沙池或其他臨時性淨水設施，將產生之渾水進行泥砂沉澱，使濁度降低後，再將水抽排至河川，以保有河道既有之水質環境。**
