台1線替代道路(新豐~新竹公道三、四)工程 環境影響說明書

公開會議

簡報單位
磐誠工程顧問股份有限公司

民國110年8月

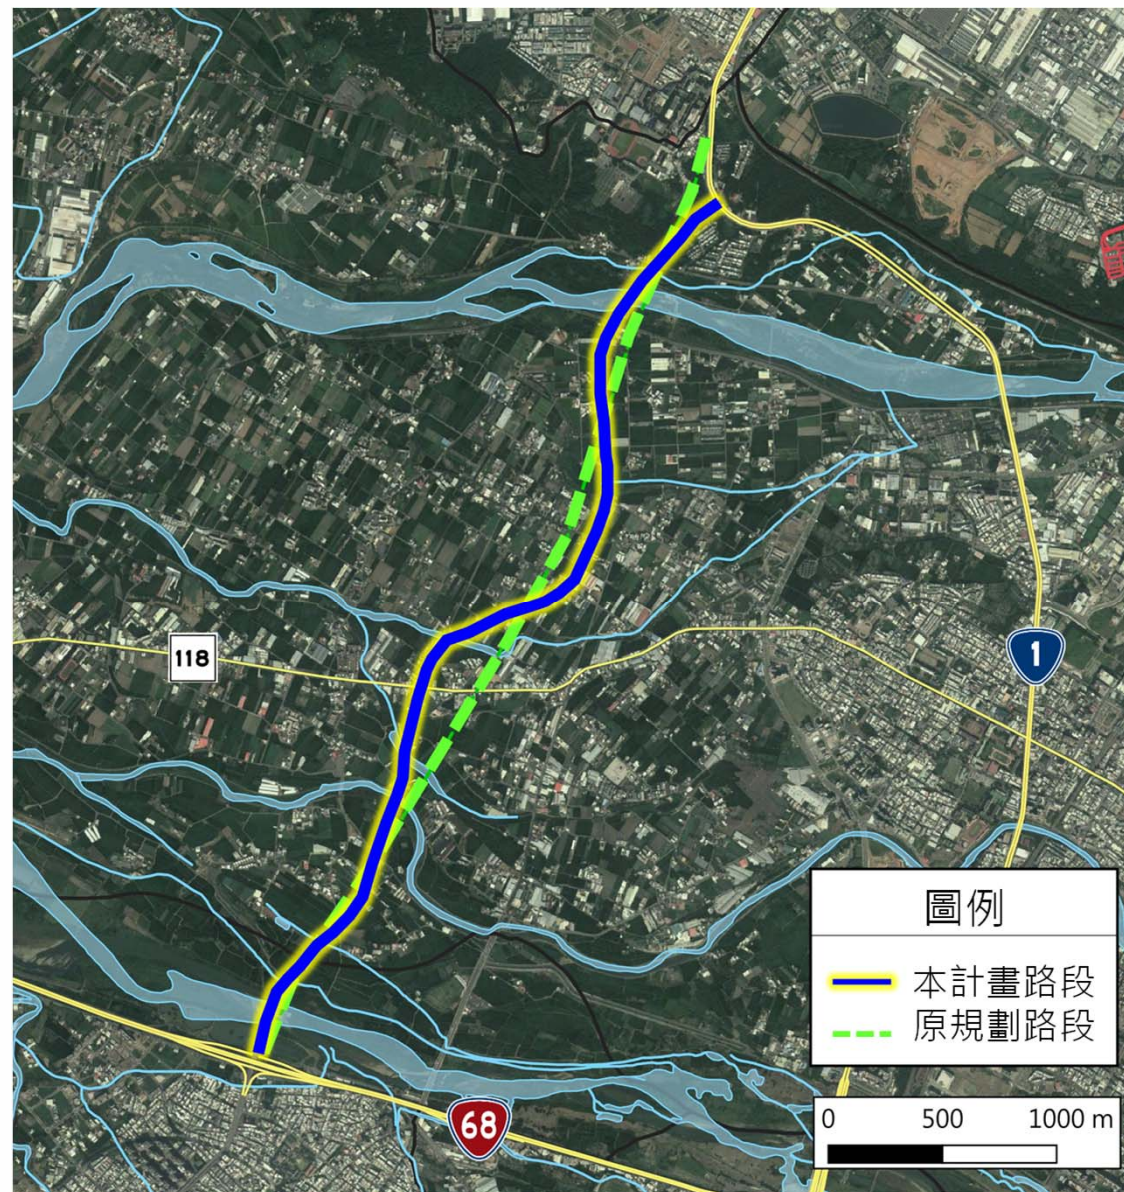
原規劃路段及本計畫路段比較

原規劃	本計畫
路線長度(km)	4.306	4.434
徵收面積(ha)	10.03	10.84
拆遷建物	合法	3
	違建	12
建設費用(億元)	工程經費	21.09
	用地及拆遷補償費	9.62
	合計	30.71

- ✓ 拆遷合法建物大幅減少
- ✓ 環保設計概念綠色道路

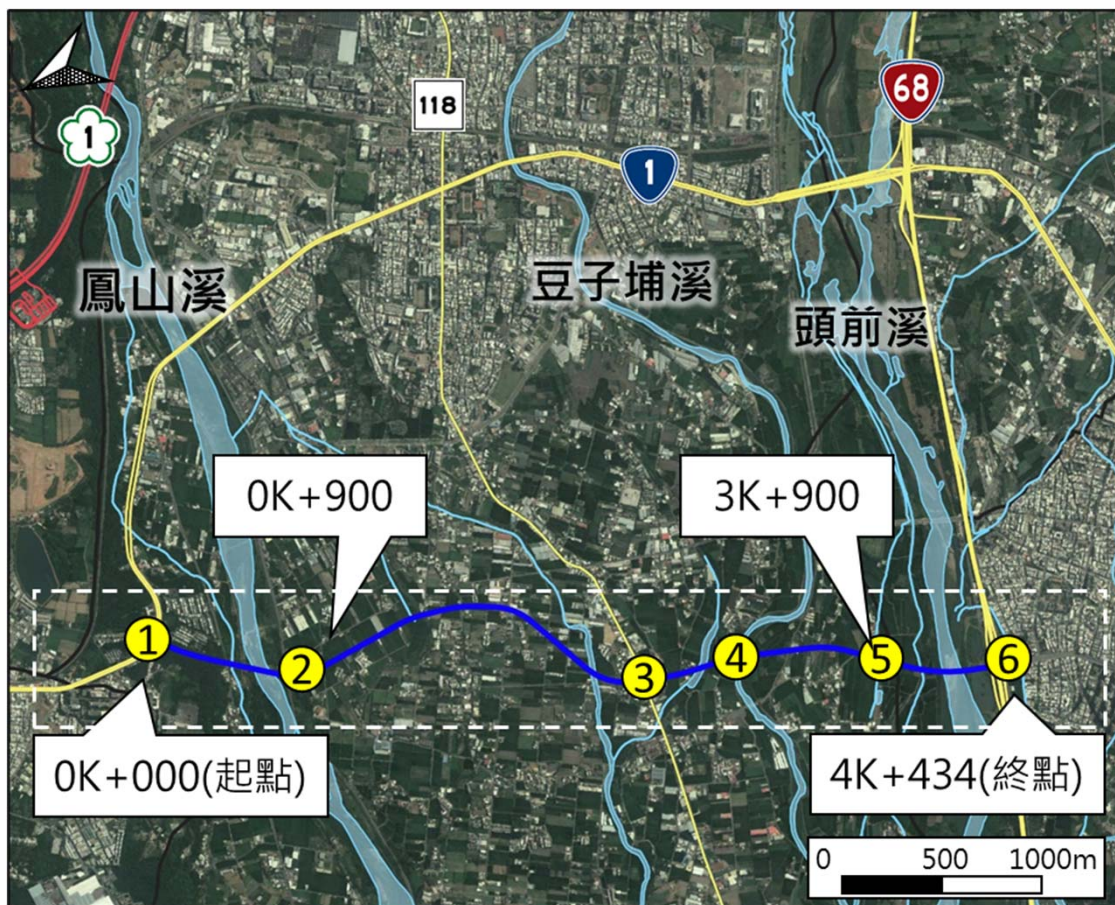
計畫概述

- ◆ 擇定採沿土地紋理、**避免切割土地**、**拆遷建物**少及道路路口**無須採槽化設計**之方案
- ◆ 路線行經鳳山溪、縣道118線、豆子埔溪及頭前溪

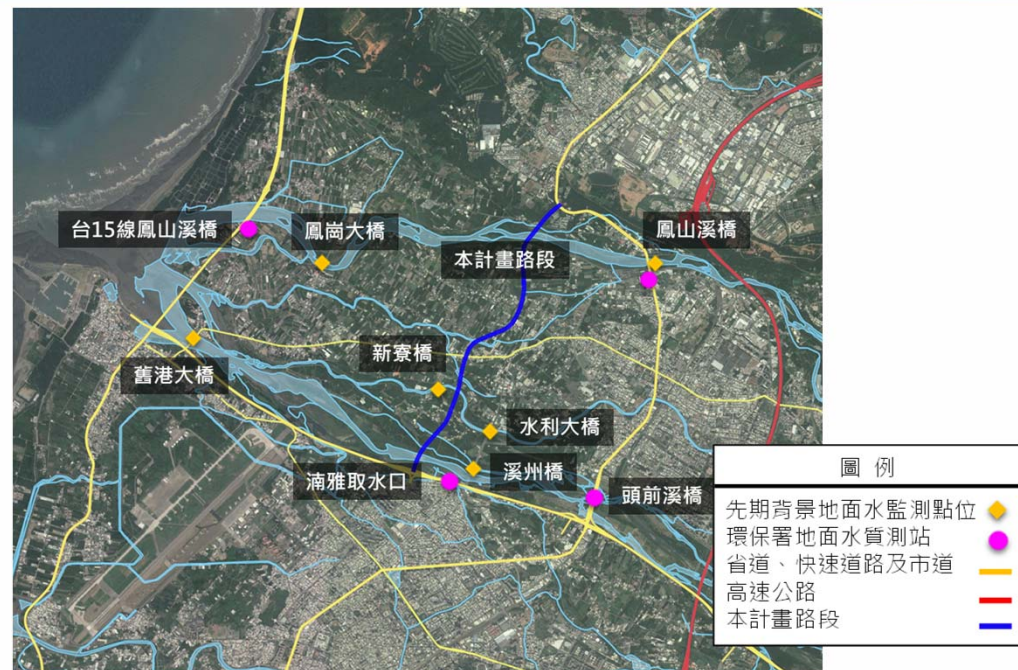
- ◆ 本路段橫跨鳳山溪流域及頭前溪流域
- ◆ 104~109年環保署測站監測結果**鳳山溪流域**、**頭前溪流域**污染程度屬**未(稍)受污染至中度污染**

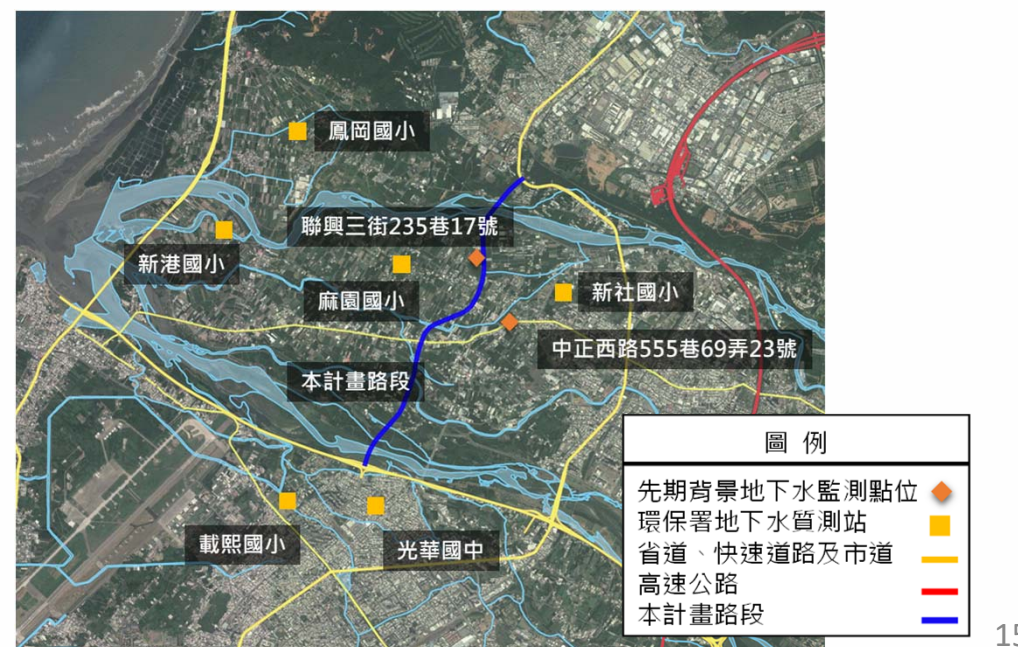
- ◆ 本路段屬**第二類地下水**
- ◆ 先期調查結果之硝酸鹽及氨氮有未符合標準之情況，其餘項目皆符合相關標準
- ◆ 補充調查結果**皆可符合相關標準**

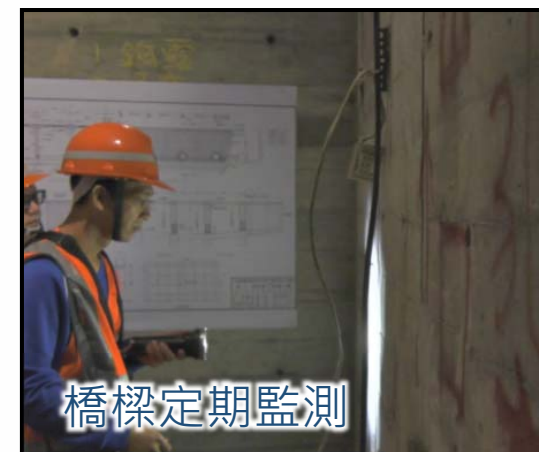
橋樑定期監測

- ◆ 對水土保持、邊坡穩定及植生等措施需確實加以維護，以確保其功能運作正常
- ◆ 對於臨溪之河川凹岸定期進行檢視維護，以避免路基遭沖刷淘空，危害行車安全
- ◆ 針對地質狀況、橋樑基礎沉陷量等項目進行**定期監測**，以避免災害之發生

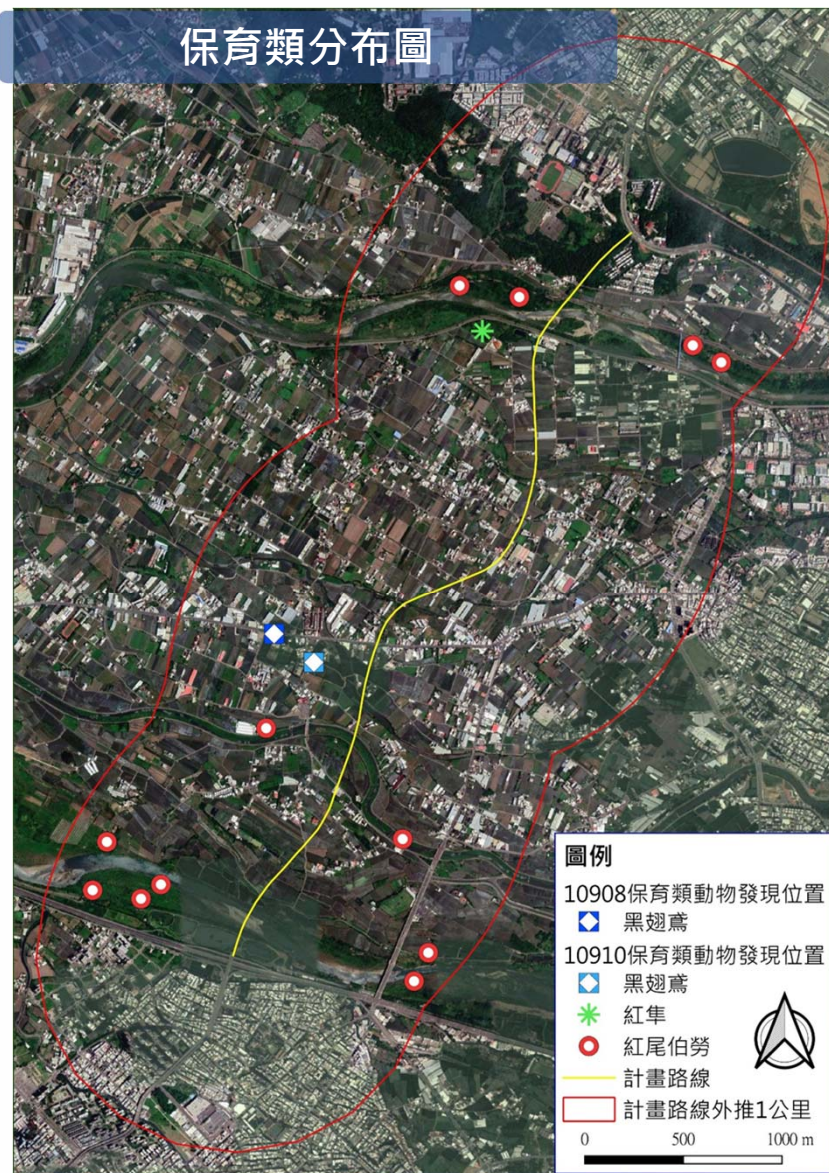
保育類分布圖

種類
植物	喬木及草本植物占多數，以非特有原生種最多
哺乳類	3目5科10種，屬普遍常見物種
鳥類	29科49種，除白腰草鶉為不普遍鳥種外，其餘均屬普遍常見物種
兩棲、爬蟲類	普遍常見物種
保育類	第二級保育類2種，第三級保育類1種，分布於基地外距250公尺之開闢環境(農耕地)
