# 附錄一、都市計畫農業區變更使用審議規範及 本計畫辦理情形對照表

## 本計畫建築基地開發強度檢討說明

## 附錄二、建築計畫

本計劃開發地點位於新竹縣寶山鄉明湖段 455-1、459 等 44 筆地號，開發單位為了解該基地地質狀況及研判建築物基礎承载力等工程特性，委託岑翊工程顧問有限公司進行現場地質調查及進行鑽探工作，以作為建築物及其基礎規劃設計之參考。(基地位置請參閱圖 1-1)。

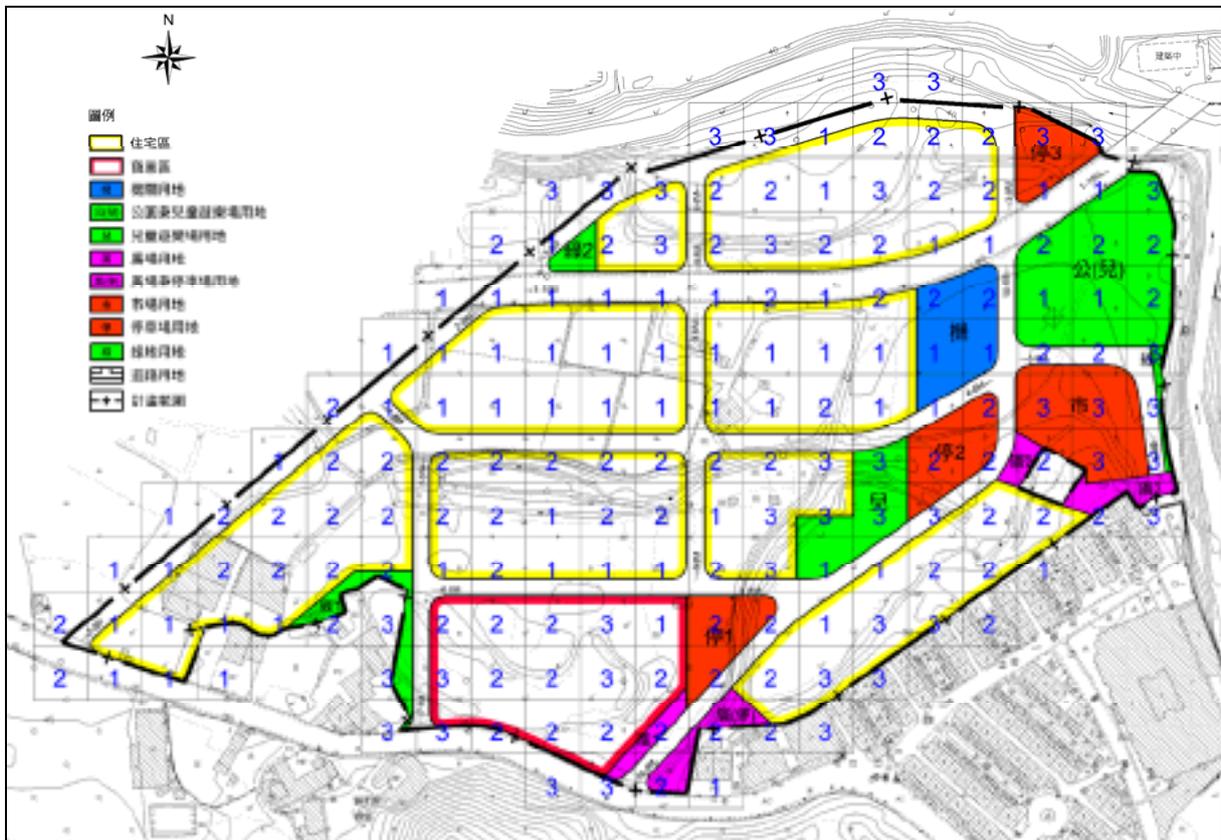
附錄圖 1 本計畫區建築基地坡度分析示意圖

本計畫區規劃建築基地主要包含住宅區、商業區、機關用地、市場用地及停車場用地，建築基地面積合計 61,988 平方公尺，坡度分析詳附錄圖 1、附錄表 1 及表 2。參據上述規定計算本計畫區平均容積率為 182%、平均建蔽率為 48%。

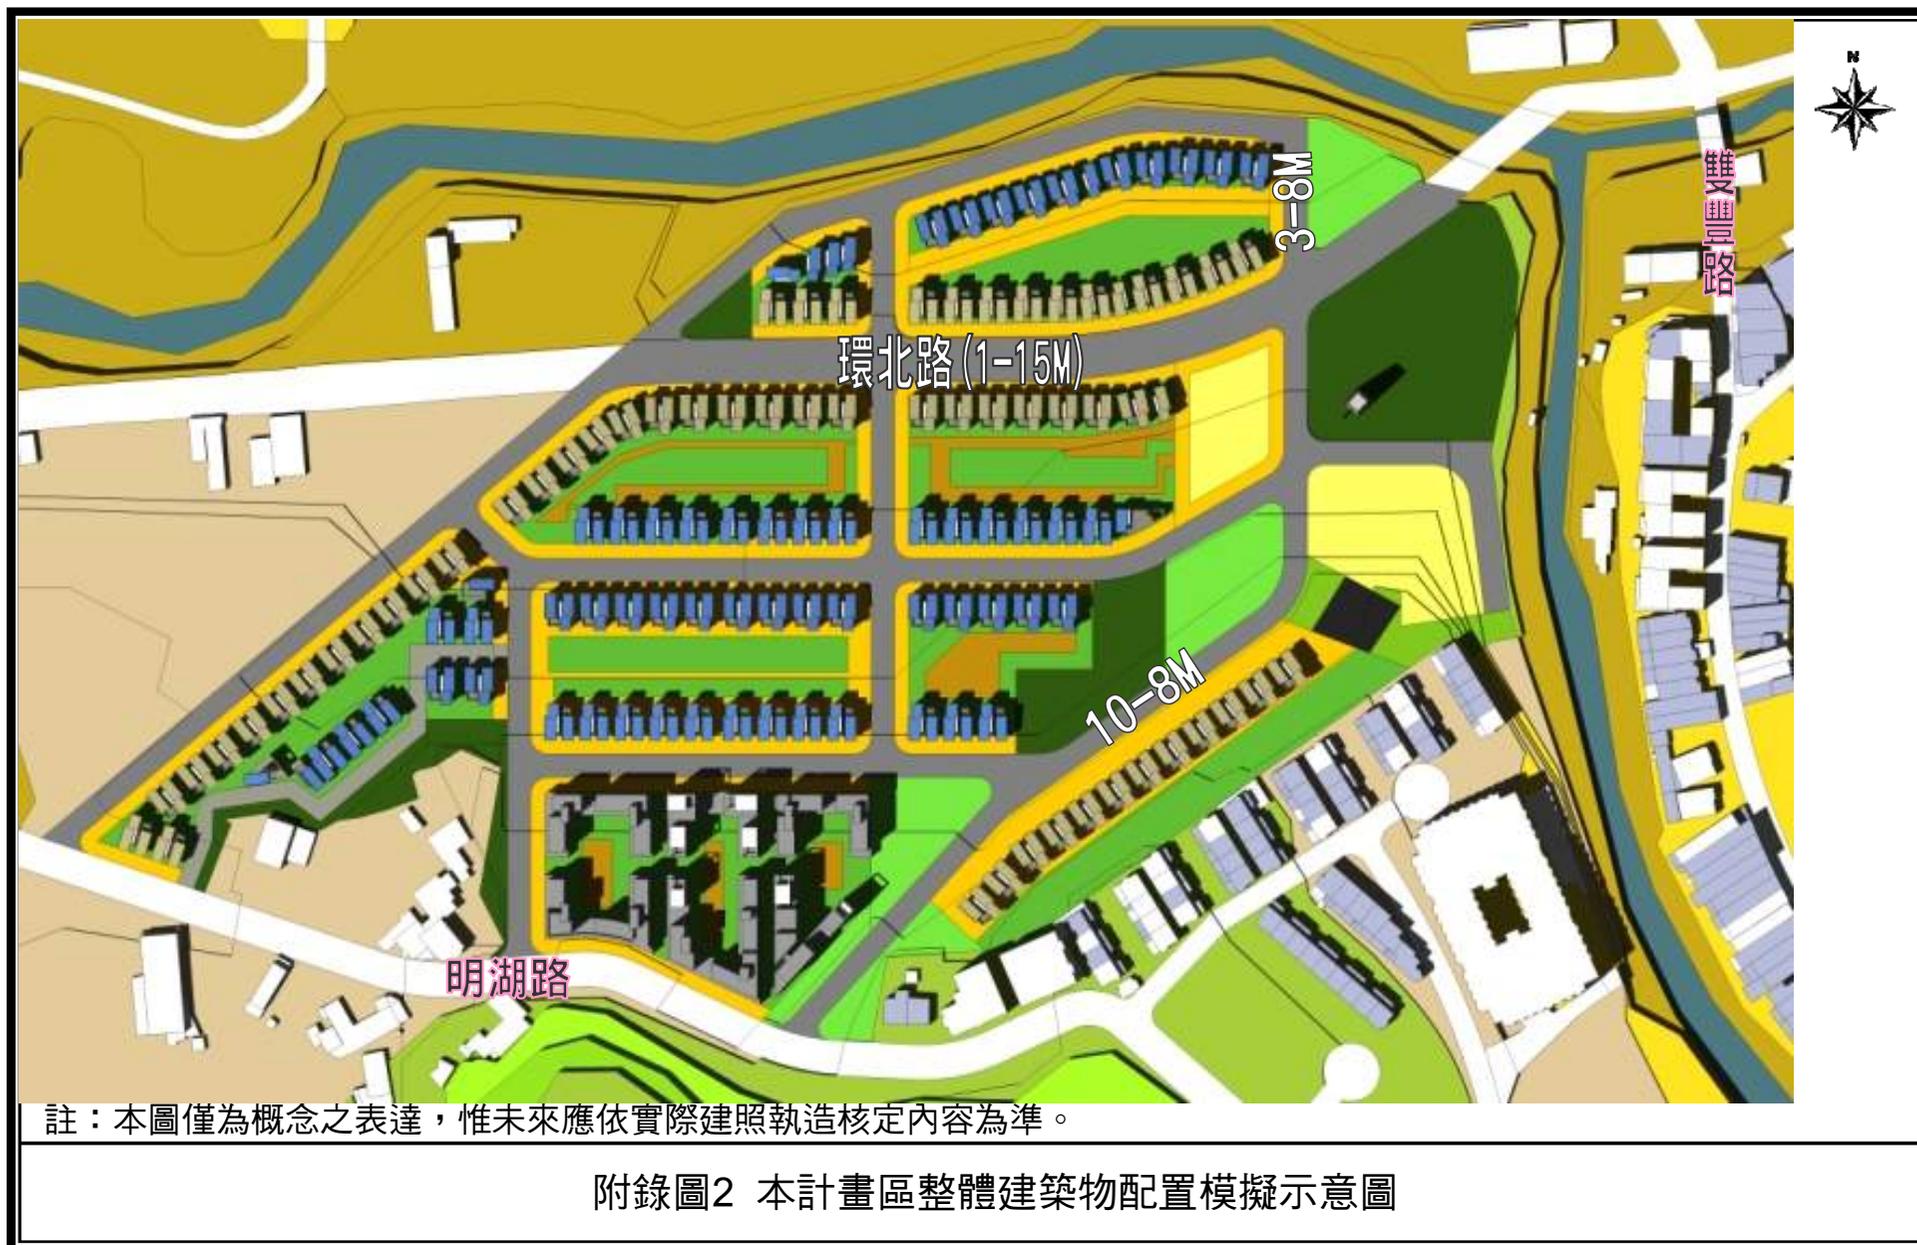
附錄圖2 本計畫區整體建築物配置模擬示意圖

1. 建築物臨接或面向公園兼兒童遊樂場用地、兒童遊樂場用地、廣場用地、廣場兼停車場用地、停車場用地、綠地用地之位置，如有暴露通風、通氣、廢氣排出口等有礙觀瞻之設施設備，應採適當之遮蔽處理與設計。
2. 建築物屋頂各項設施如水塔等，須於建築設計中加以隱藏包圍，不得外露。

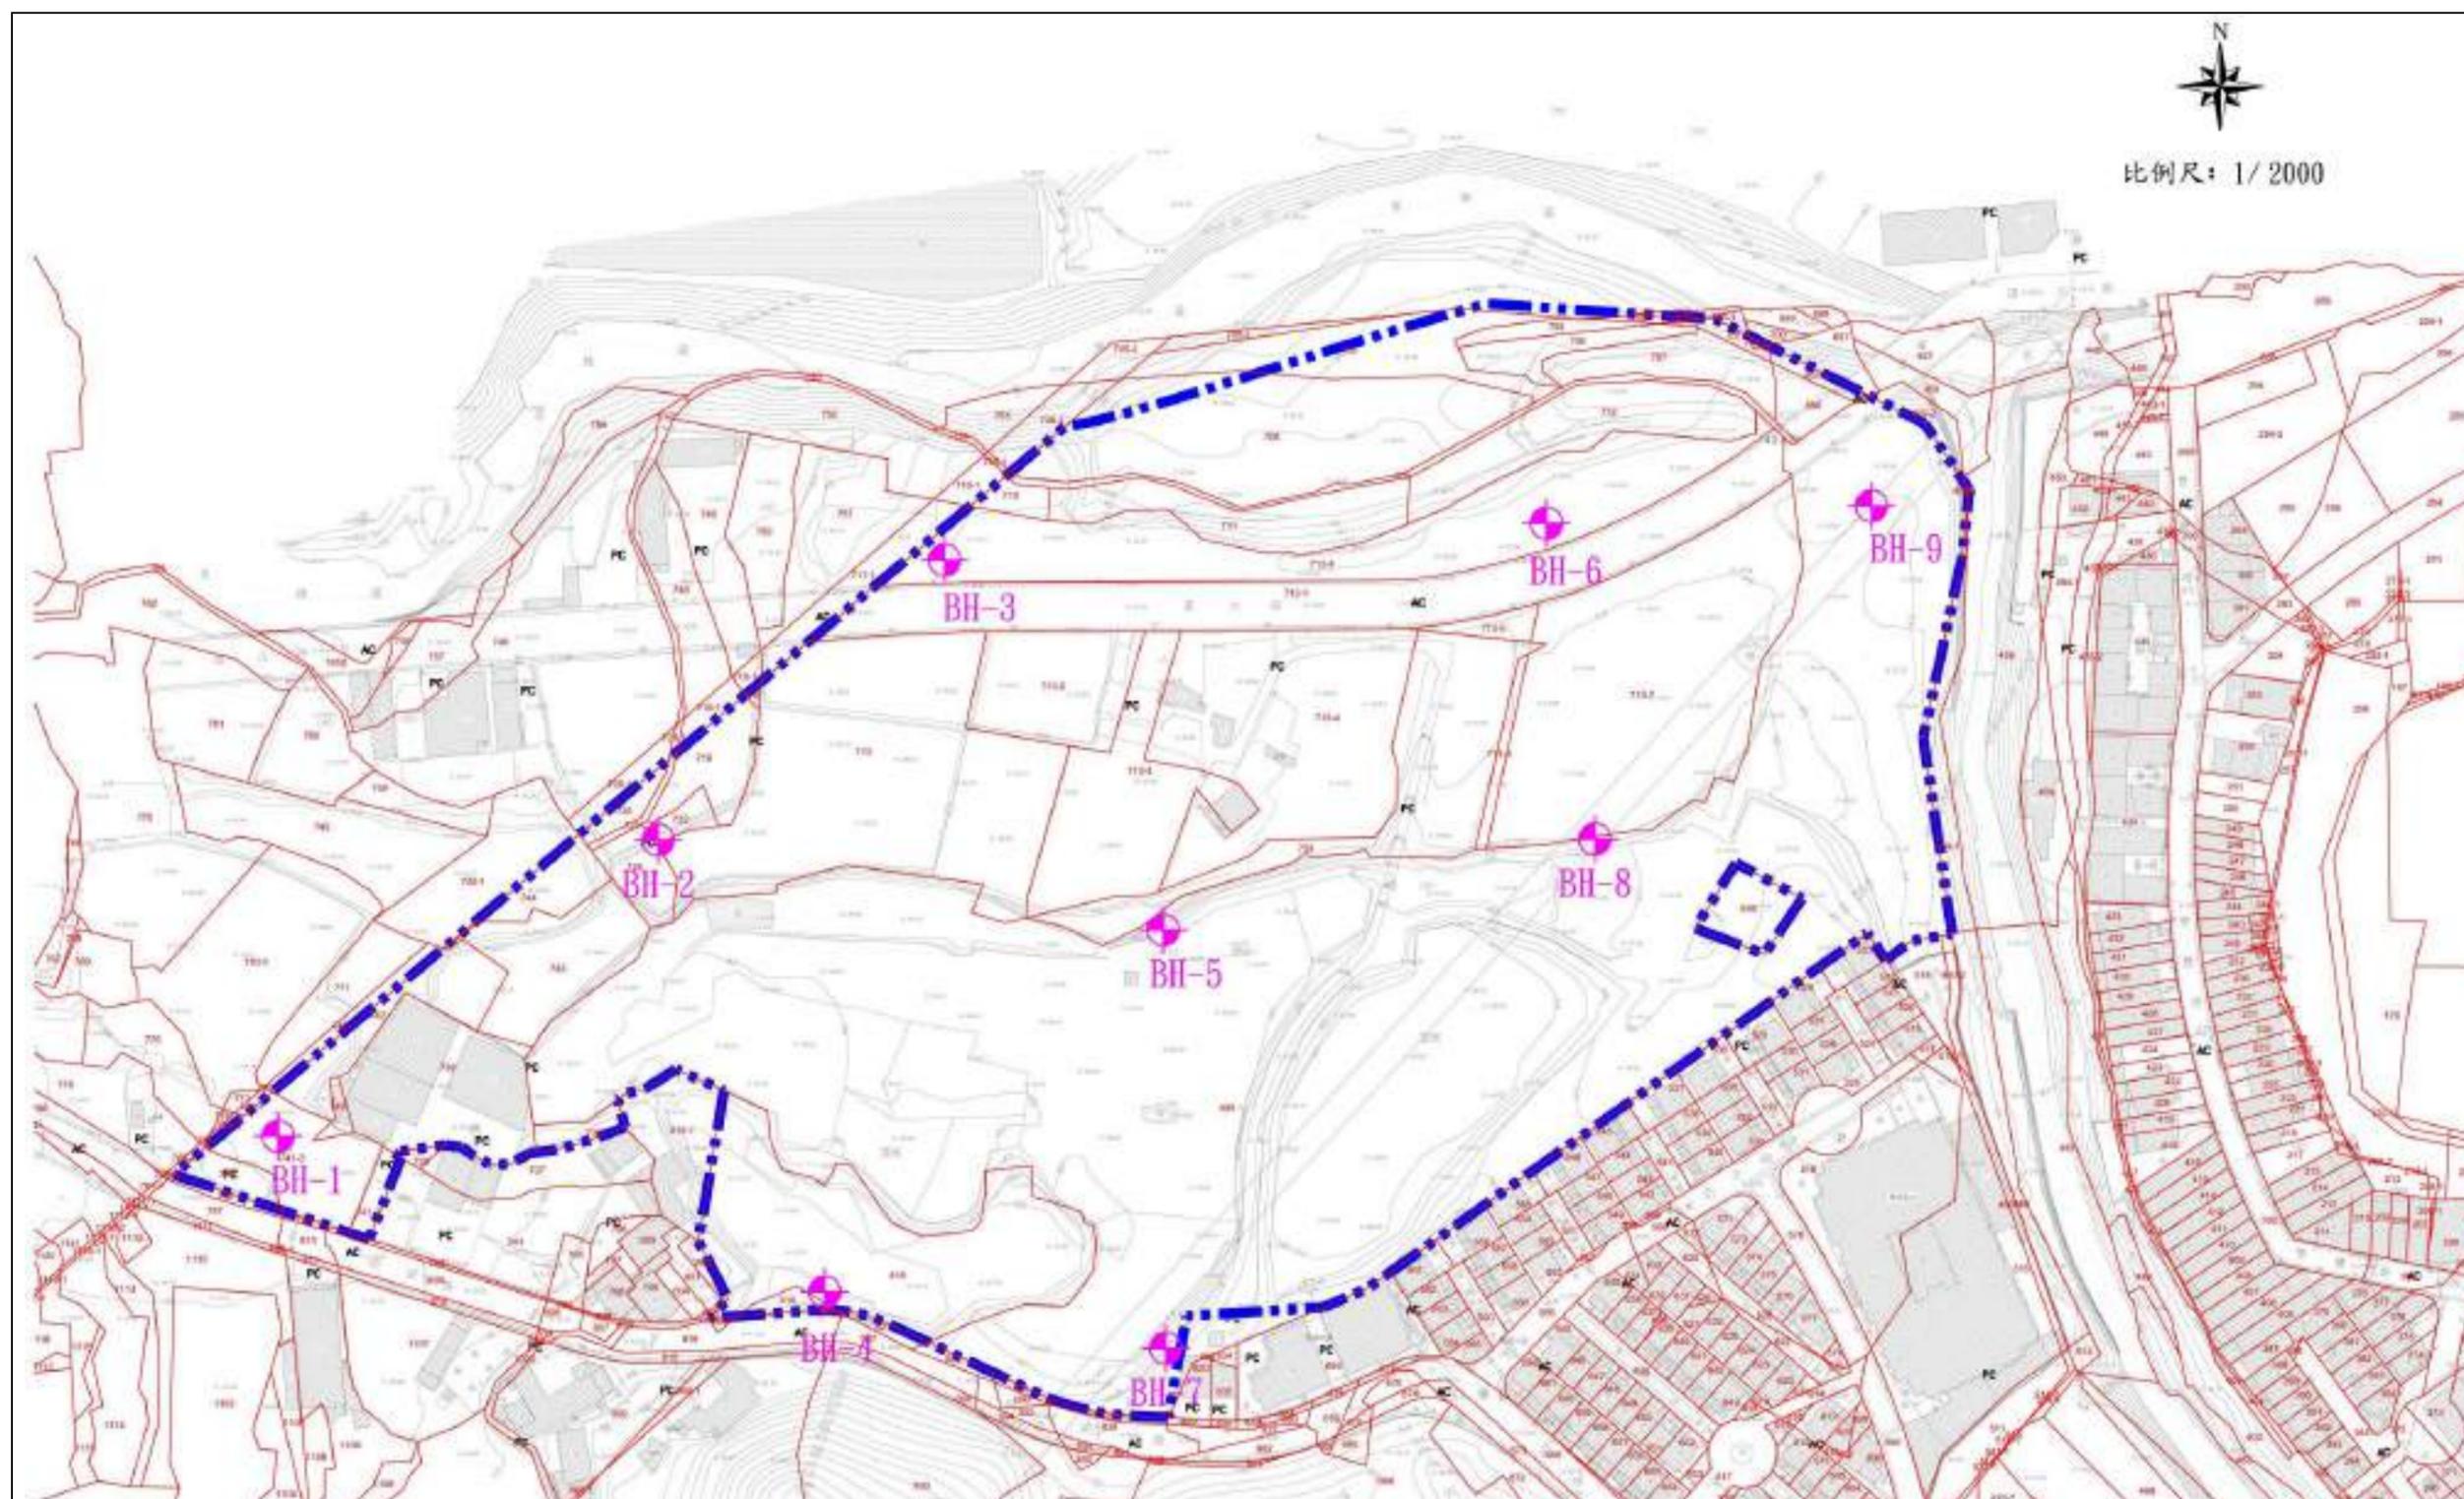
圖 2-1 鑽孔位置圖

序號	試驗項目	數量
1	土層一般物理性質試驗	24
2	土層直接剪力試驗	3
3	土層無圍壓縮試驗	3
4	土層三軸壓縮試驗	2
5	岩層一般物理性質試驗	10
6	岩層單壓試驗	4
7	岩層直接剪力試驗	4

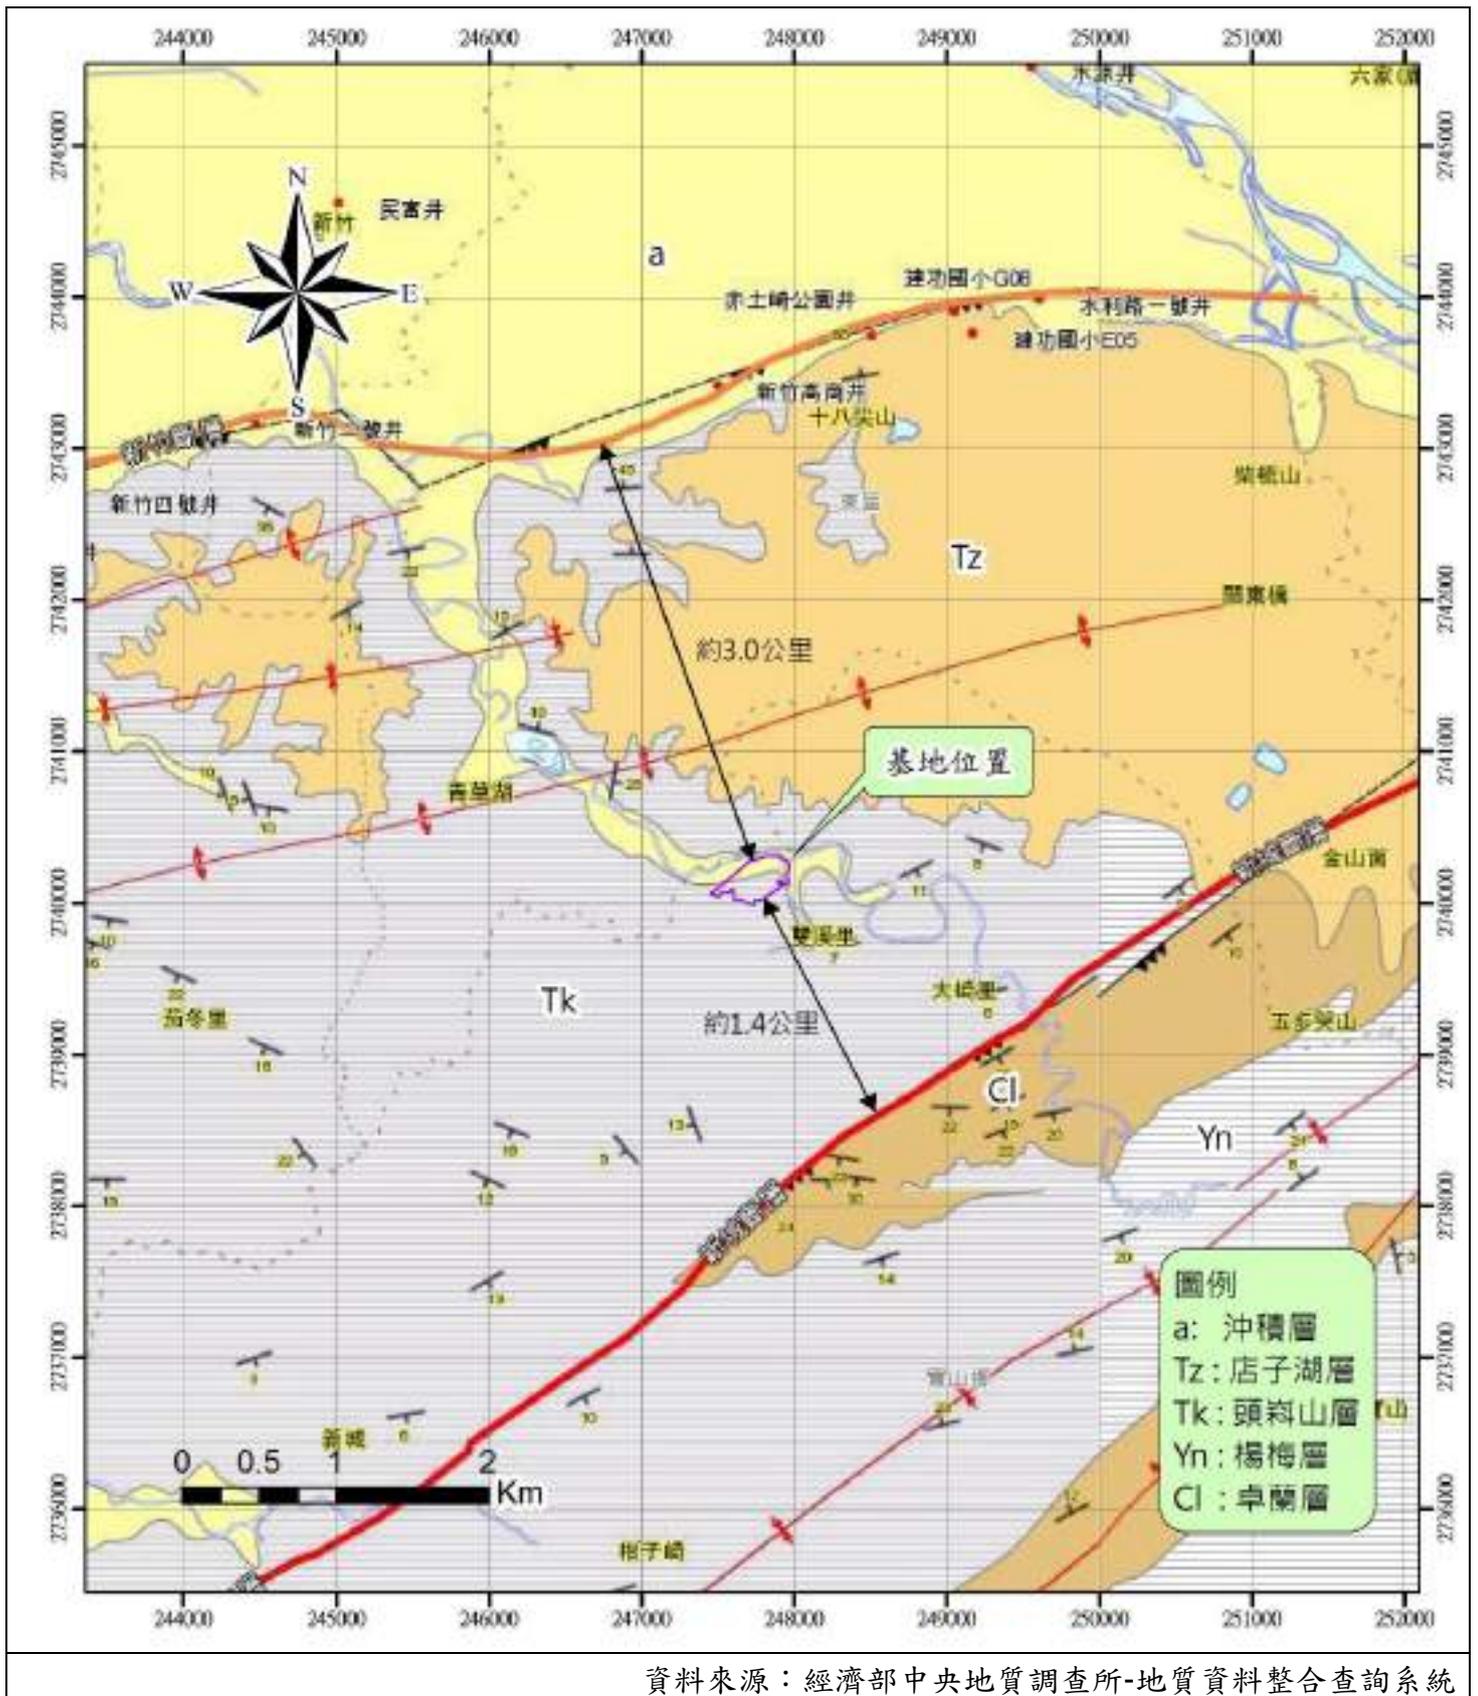
圖 3-1 區域地質圖

蘭鎮之大安溪畔。卓蘭層分佈於本區東南方之新城里、太平橋一帶及西南方之關東橋南方。卓蘭層主要由砂岩和泥岩之互層組成。砂岩層平均厚度在一公尺左右，有偶達三至五公尺。砂岩呈淺灰色、淡青灰色及黃灰色等，主要為細粒之亞混濁砂岩及混濁砂岩和少量的原石英砂岩，膠結疏鬆，以手搓之即散落，局部含有鐵質。泥岩一般含砂質，呈淺灰色，亦有部份呈青灰色，則其質較為純淨。本區之卓蘭層底部皆為斷層所截，厚度不詳。可見剖面之厚度約為 650 公尺。

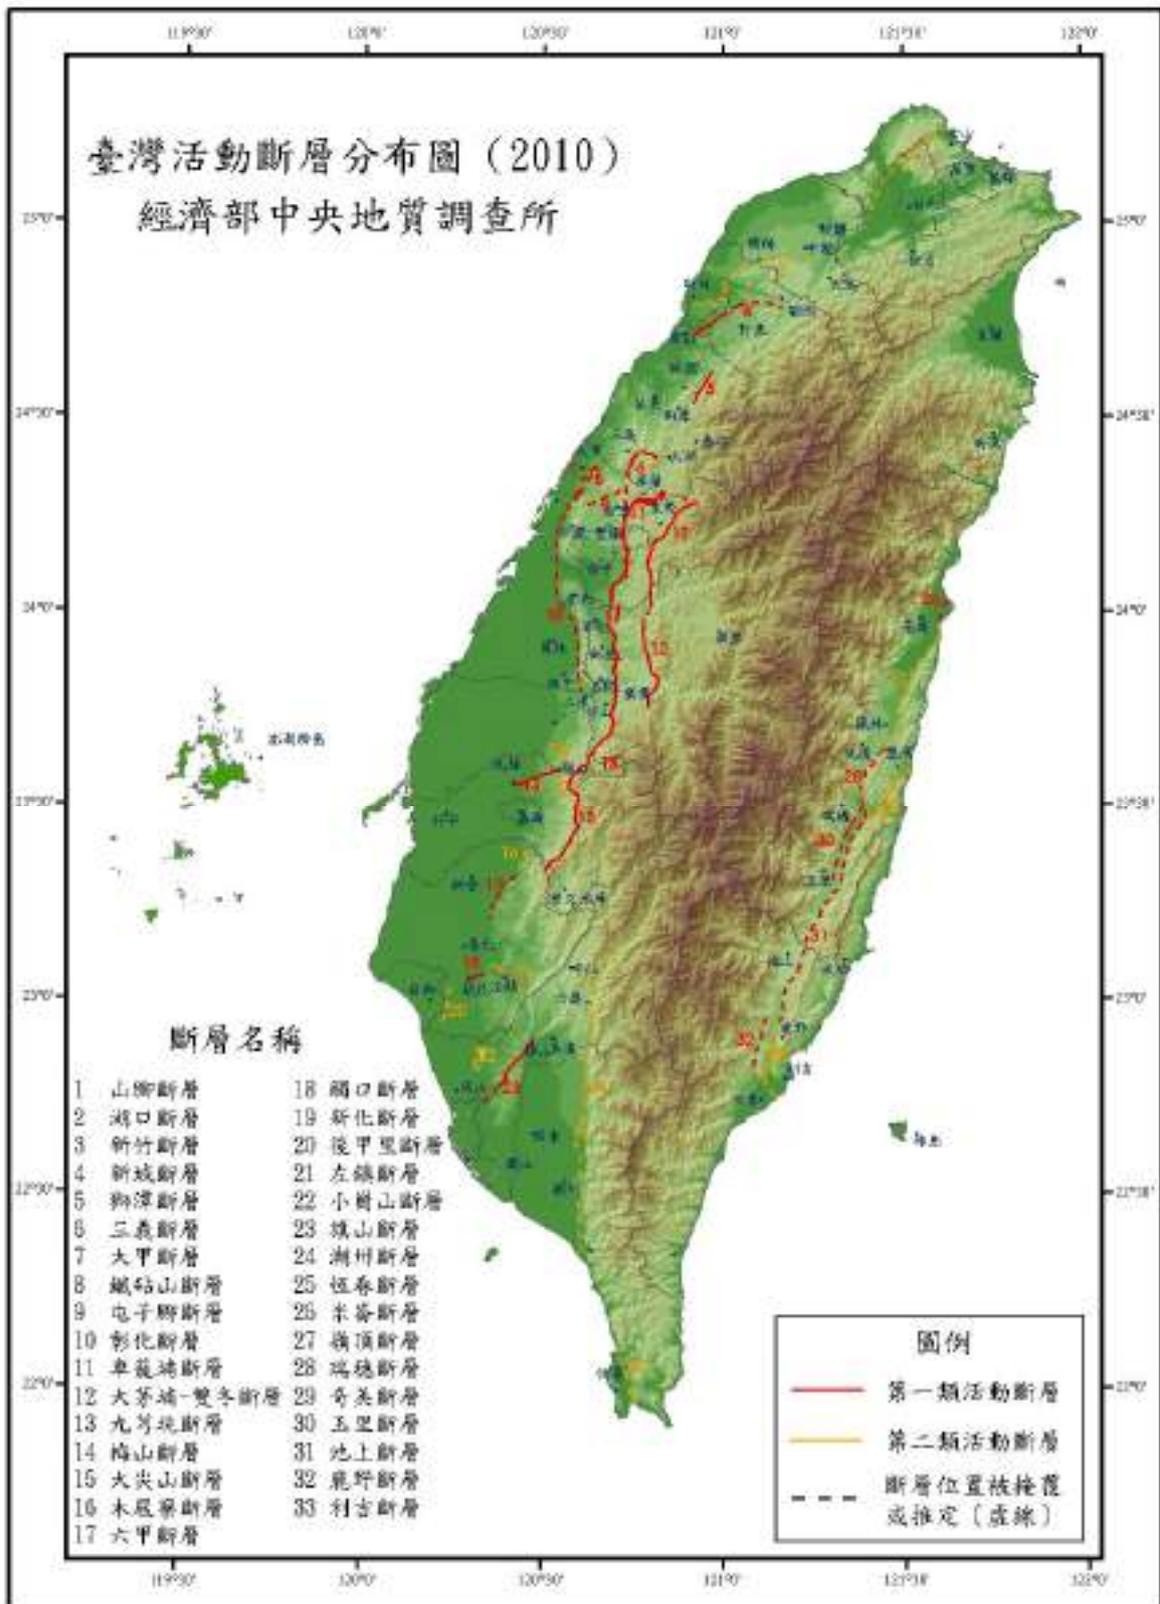
圖 3-2 台灣活動斷層分佈圖

獅潭斷層，為逆移斷層，呈北北東走向，由苗栗縣獅潭鄉竹木村向北延伸至三灣鄉大河村的上十股，長約 12 公里(大江二郎，1936)；本斷層也稱為紙湖地震斷層(大塚彌之助，1936)。神卓山斷層，位於獅潭斷層東方象山至大窩的山稜線，為斷續出現的裂縫與小型斷層所組成，總長約 5 公里(大塚彌之助，1936；大江二郎，1936)。

依據建築物耐震設計規範新竹縣寶山鄉必需考慮獅潭斷層之近斷層效應，該斷層距基地約 16.1 公里之遠，另依據中央地質調查所活動斷層 2010 新版之新城斷層已由第二類活動斷層改版為第一類活動斷層，距離本基地約 1.4 公里，由於建築物耐震設計規範尚未有新城斷層近斷層效應之參考係數，因此本基地之近斷層效應仍引用獅潭斷層近斷層效應之係數進行檢算。

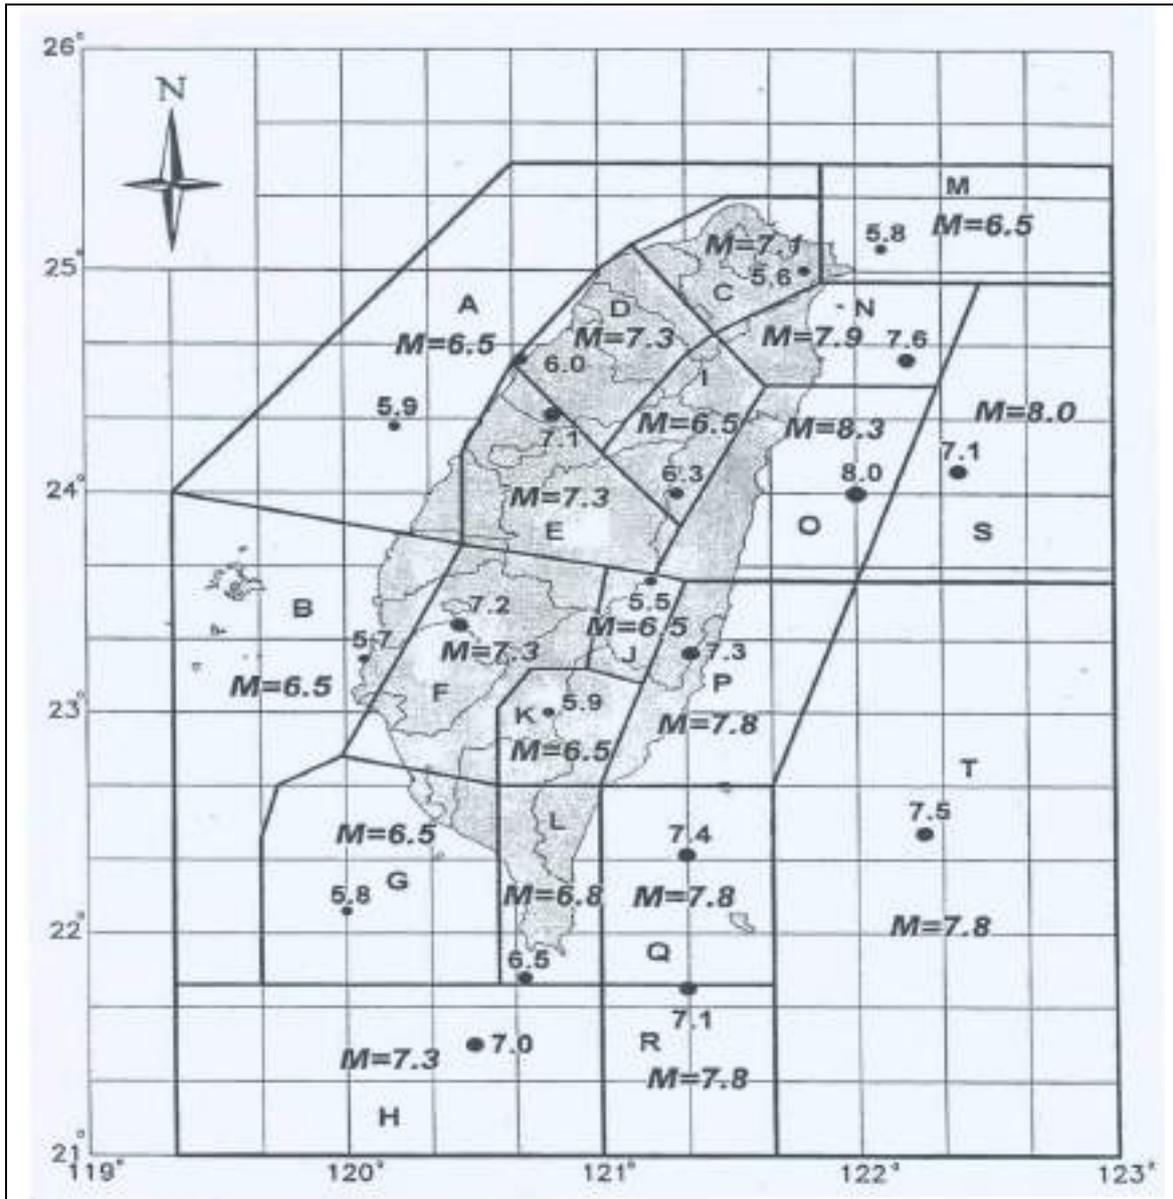
圖 6-1 各淺層震源分區最大地震震央分佈及推估上限地震規模圖

陸碰撞主要大地應力方向為西北向，在台灣山脈中央地區重力所造成之垂直應力較其左右兩側為大，因此在山脈中央之軸差應力較西部麓山帶或其東側為小(Teng and Lee,1996)，並且發生之地震規模亦較小，故上限地震規模僅定為 6.5。所以參考圖 6-1 所示，新竹縣地區堆估最大地震規模可達 7.3。

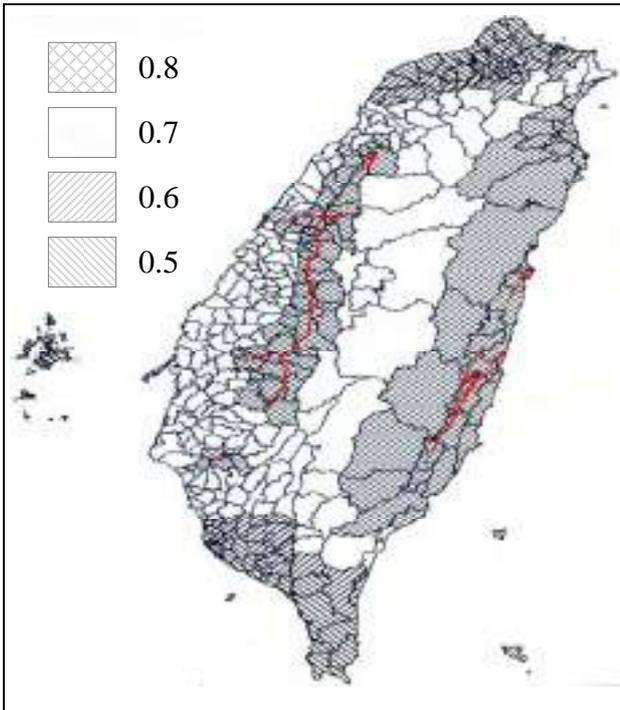
圖 6-2 工址短週期設計水平譜  
加速度係數  $S_s^D$  分布圖

縣市	鄉鎮市區	$S_s^D$	$S_1^D$	$S_s^M$	$S_1^M$	臨近之斷層
新竹縣	竹北市	0.7	0.35	0.9	0.5	
	竹東鎮	0.7	0.4	0.9	0.5	
	新埔鎮	0.7	0.35	0.8	0.5	
	關西鎮	0.7	0.4	0.9	0.5	
	湖口鄉	0.6	0.35	0.8	0.5	
	新豐鄉	0.6	0.35	0.8	0.45	
	芎林鄉	0.7	0.35	0.9	0.5	
	橫山鄉	0.7	0.4	0.9	0.5	
	北埔鄉	0.7	0.4	0.9	0.55	獅潭與神桌山斷層
	寶山鄉	0.7	0.4	0.9	0.5	獅潭與神桌山斷層
	峨眉鄉	0.8	0.45	1.0	0.55	獅潭與神桌山斷層
	尖石鄉	0.7	0.4	0.9	0.5	
	五峰鄉	0.7	0.4	0.9	0.5	獅潭與神桌山斷層

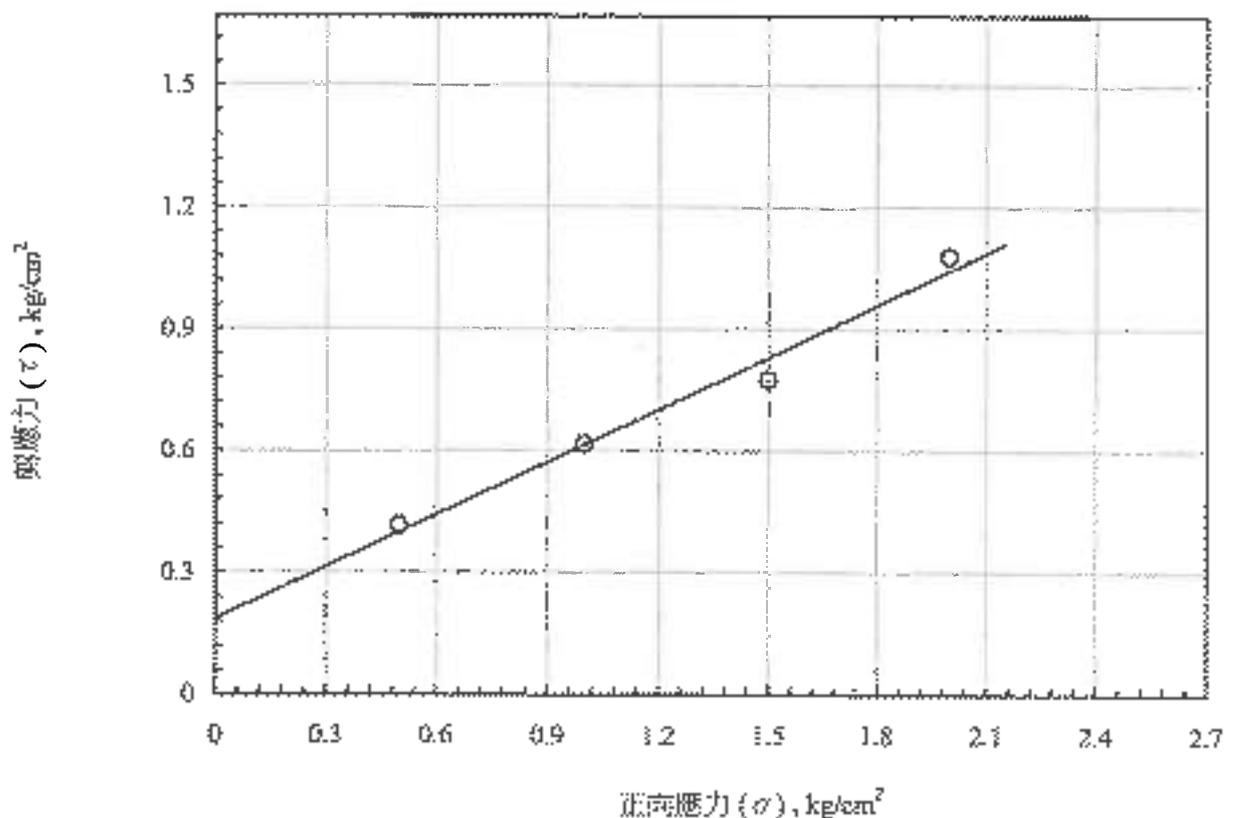
\*\* 破壞包絡線 \*\*

C (kg/cm <sup>2</sup> )	0.18	$\phi$ (°)	23.3	C' (kg/cm <sup>2</sup> )	-	$\phi'$ (°)	-
-------------------------	------	------------	------	--------------------------	---	-------------	---

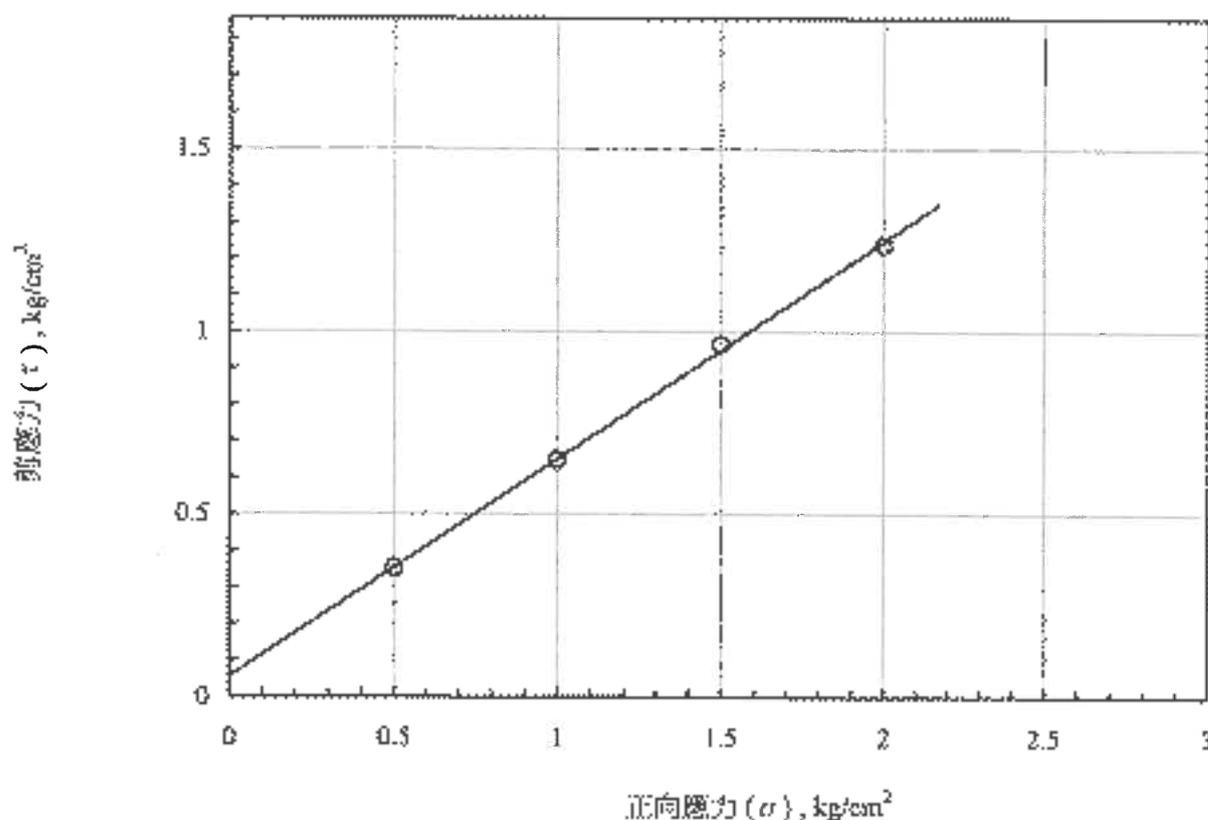
\*\* 破壞包絡線 \*\*

C (kg/cm <sup>2</sup> )	0.06	$\phi$ (°)	30.8	C' (kg/cm <sup>2</sup> )	-	$\phi'$ (°)	-
-------------------------	------	------------	------	--------------------------	---	-------------	---

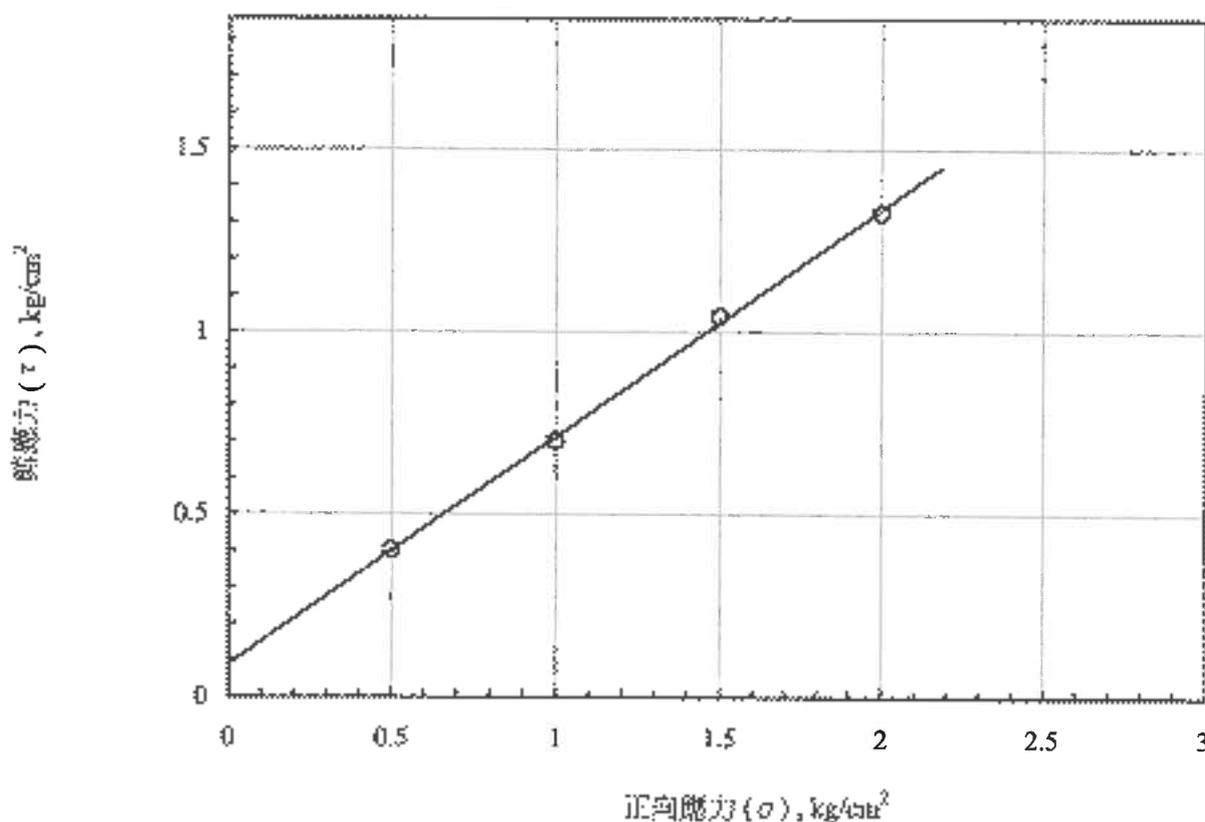
\*\* 破壞包絡線 \*\*

C (kg/cm <sup>2</sup> )	0.09	$\phi$ (°)	31.9	C' (kg/cm <sup>2</sup> )	-	$\phi'$ (°)	-
-------------------------	------	------------	------	--------------------------	---	-------------	---

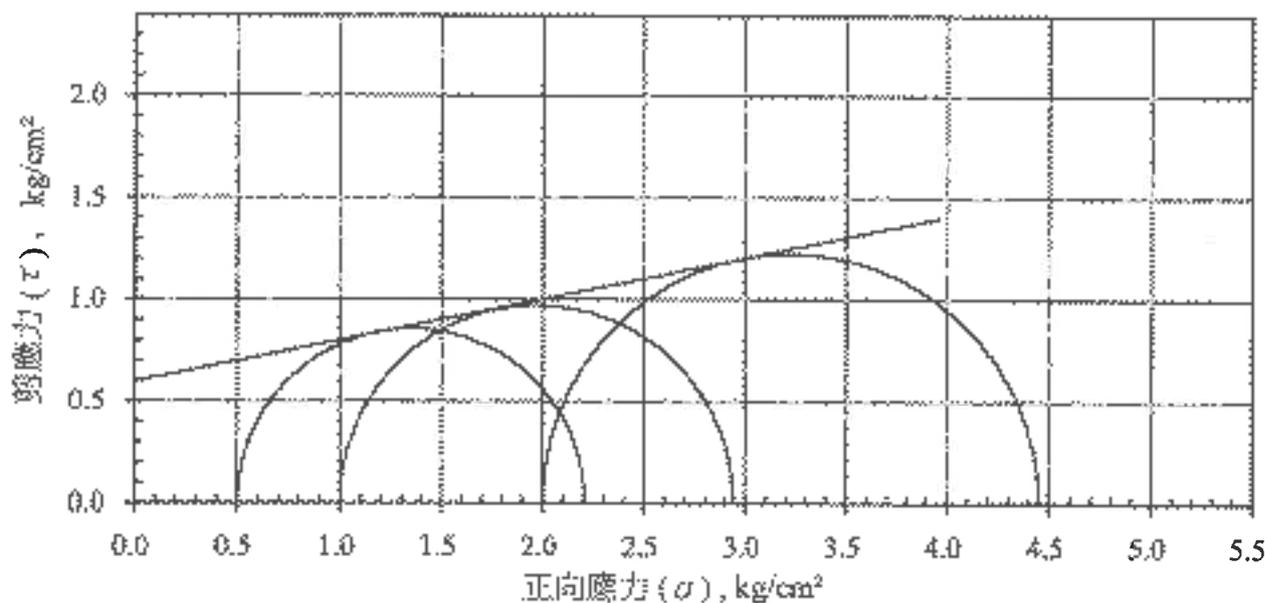
\*\* MOHR 圓 及 破壞包絡線 \*\*

C (kg/cm <sup>2</sup> )	0.59	φ (°)	11.5	C' (kg/cm <sup>2</sup> )	-	φ' (°)	-
-------------------------	------	-------	------	--------------------------	---	--------	---

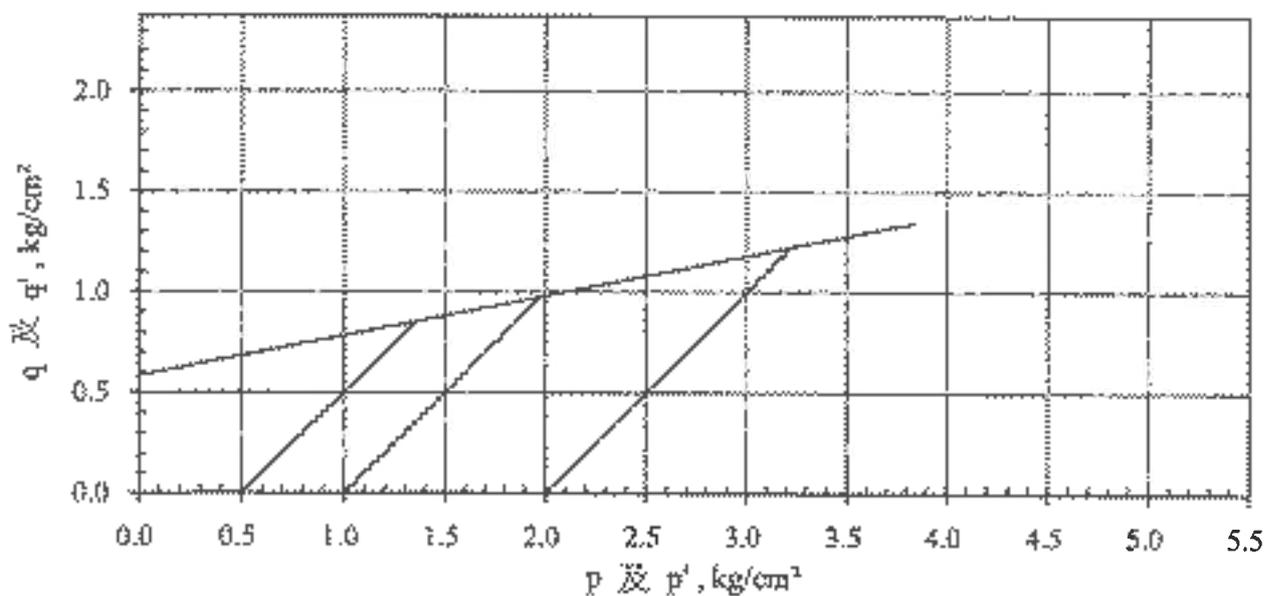
\*\* 應力路徑 \*\*

a (kg/cm <sup>2</sup> )	0.58	φ (°)	11.2	a' (kg/cm <sup>2</sup> )	-	φ' (°)	-
-------------------------	------	-------	------	--------------------------	---	--------	---

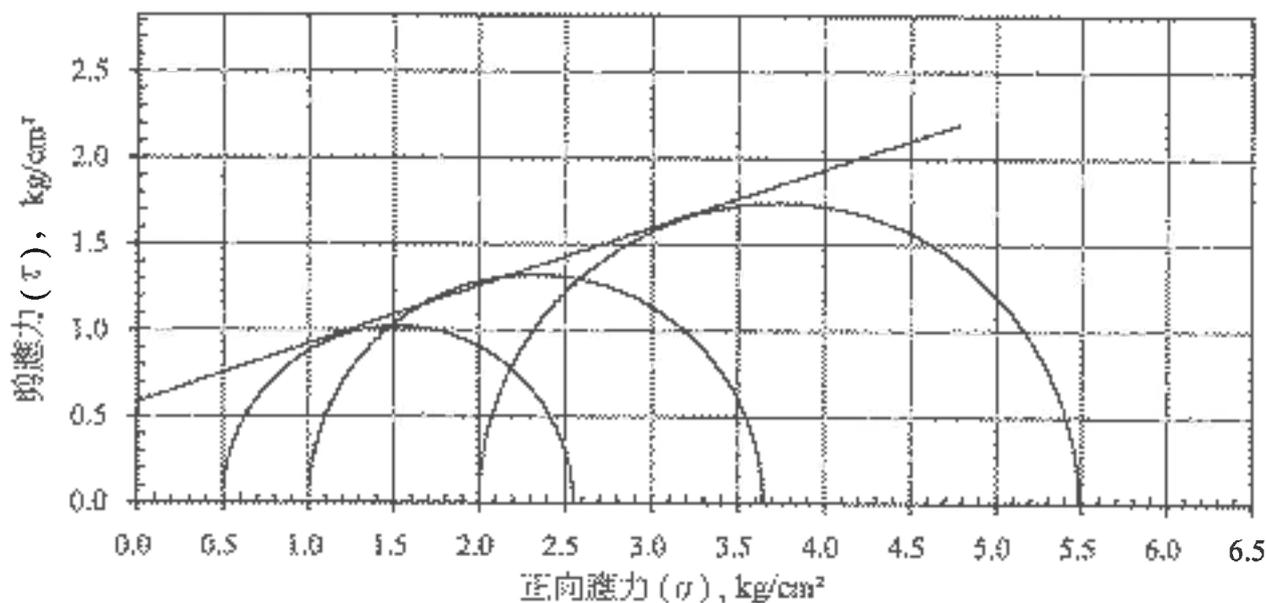
\*\* MOHR 圓 及 破壞包絡線 \*\*

C (kg/cm <sup>2</sup> )	0.58	φ (°)	18.7	C' (kg/cm <sup>2</sup> )	-	φ' (°)	-
-------------------------	------	-------	------	--------------------------	---	--------	---

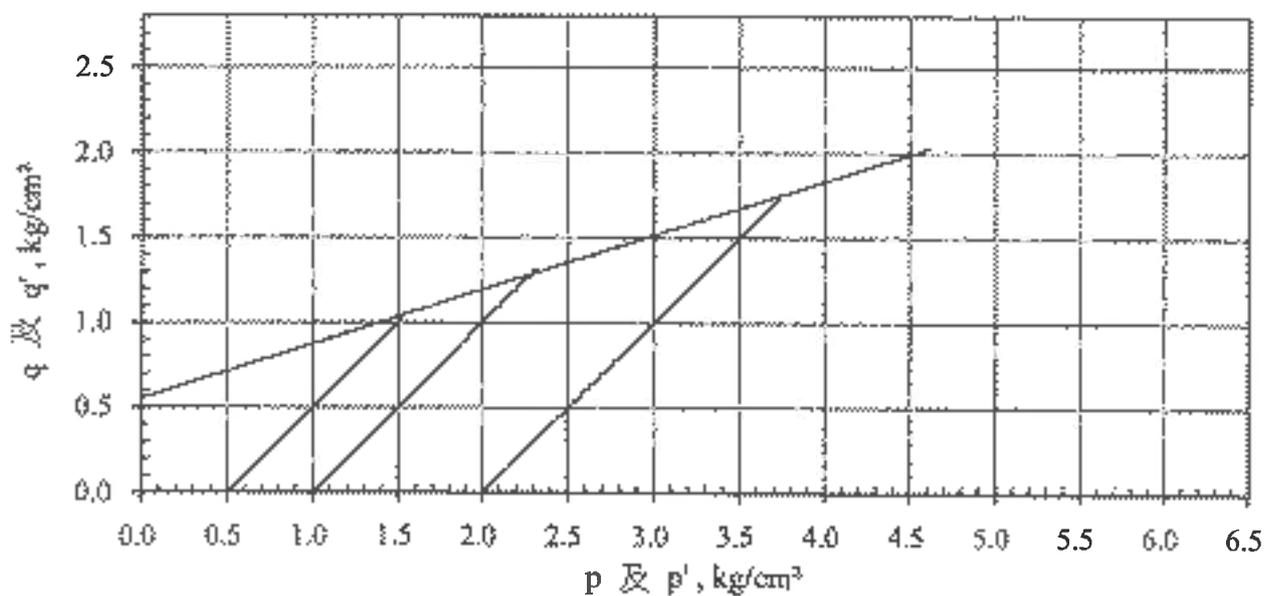
\*\* 應力路徑 \*\*

a (kg/cm <sup>2</sup> )	0.55	φ (°)	17.7	a' (kg/cm <sup>2</sup> )	-	φ' (°)	-
-------------------------	------	-------	------	--------------------------	---	--------	---

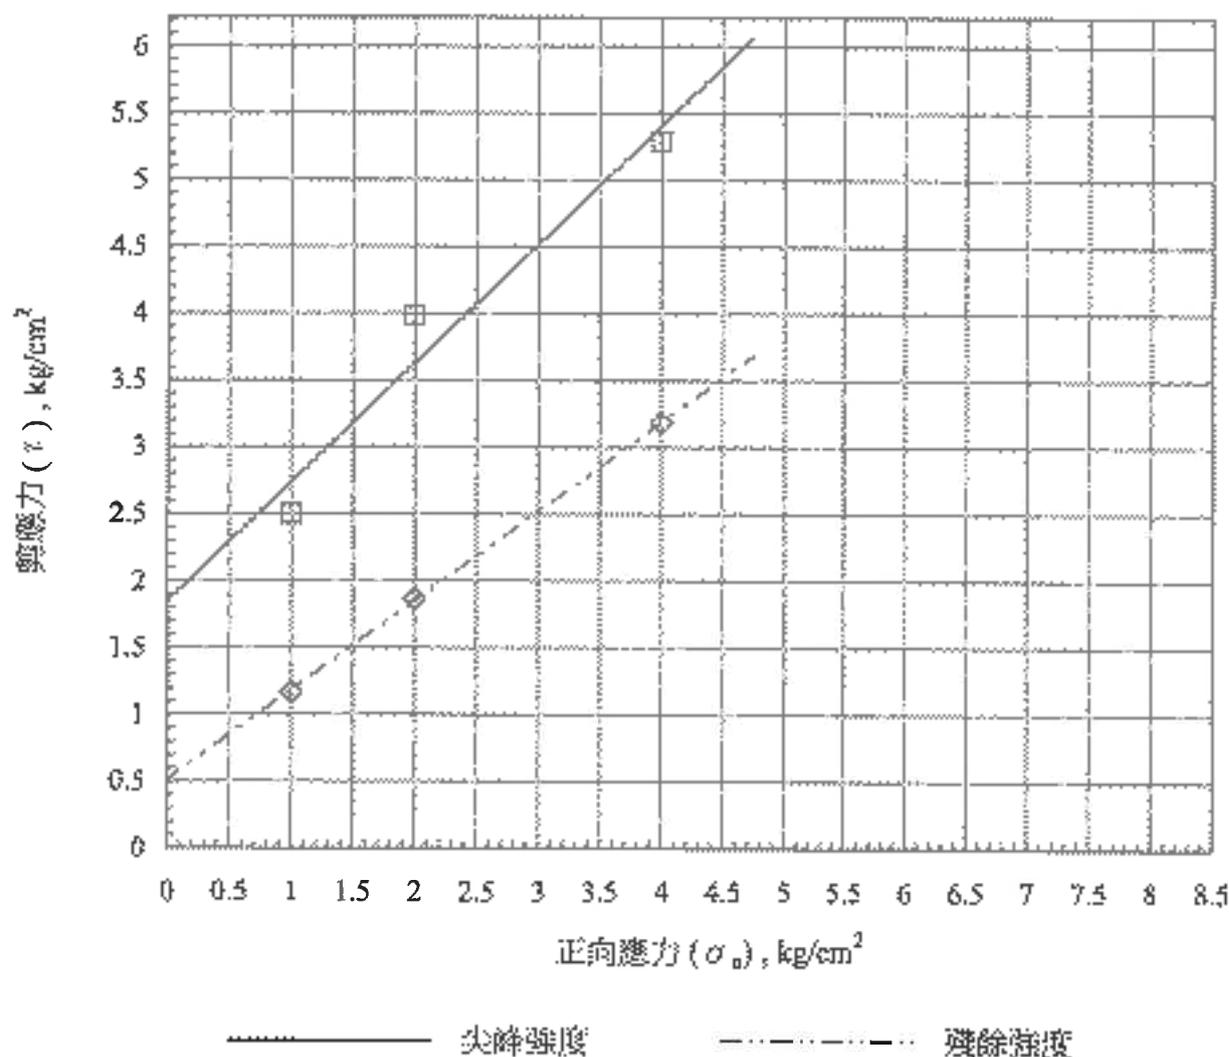
**\*\* 破壞包絡線 \*\***

$C_p$ (kg/cm <sup>2</sup> )	1.85	$\phi_p$ (°)	41.7	$C_r$ (kg/cm <sup>2</sup> )	0.51	$\phi_r$ (°)	33.8
-----------------------------	------	--------------	------	-----------------------------	------	--------------	------

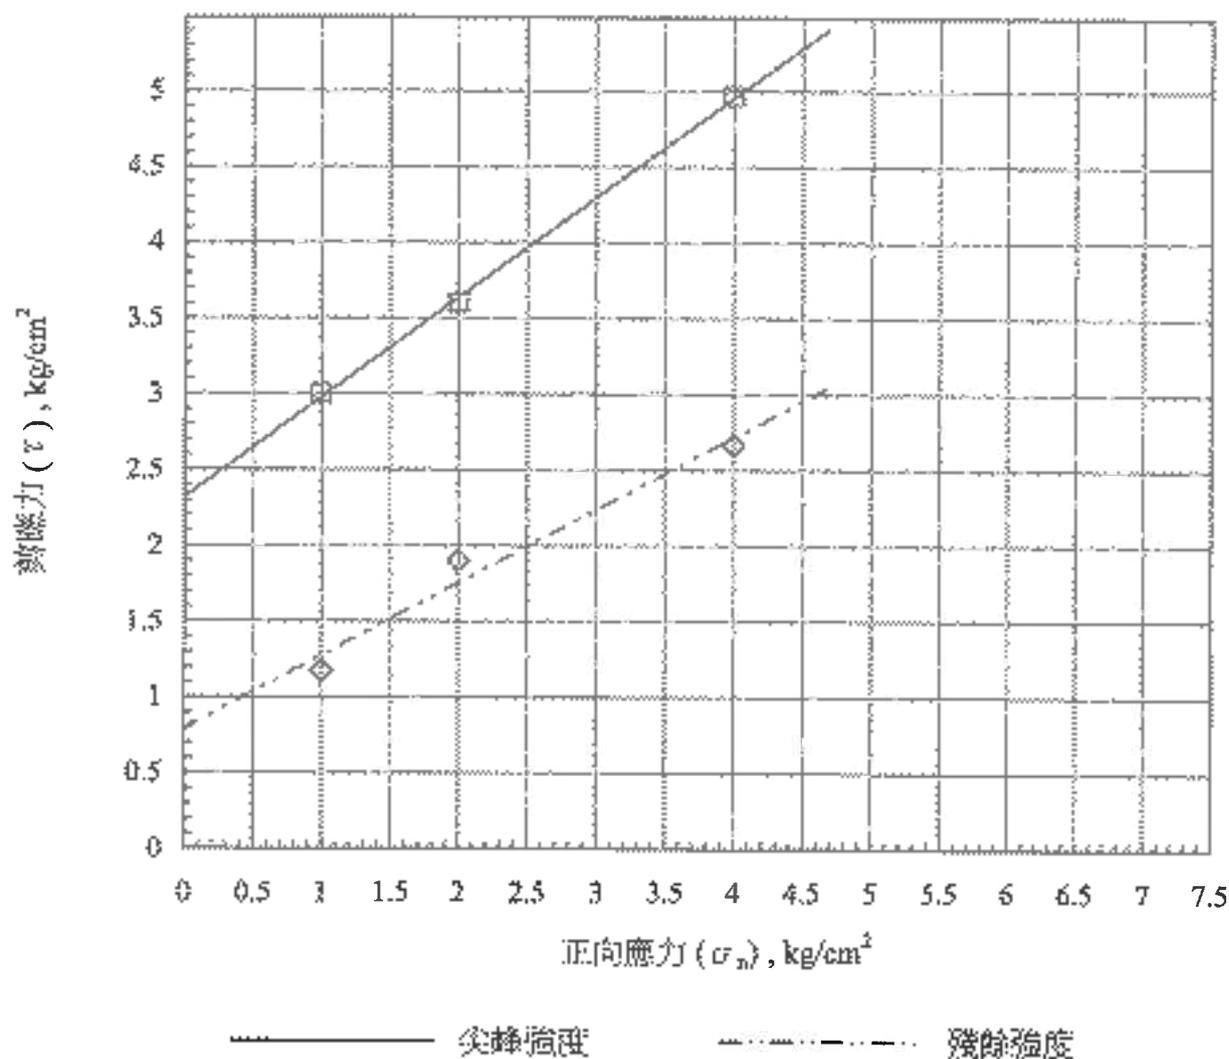
\*\* 破壞包絡線 \*\*

$C_p$ (kg/cm <sup>2</sup> )	2.32	$\phi_p$ (°)	33.4	$C_r$ (kg/cm <sup>2</sup> )	0.79	$\phi_r$ (°)	25.7
-----------------------------	------	--------------	------	-----------------------------	------	--------------	------
