# 附錄一、都市計畫農業區變更使用審議規範及 本計畫辦理情形對照表

## 本計畫建築基地開發強度檢討說明

## 附錄二、建築計畫

本計劃開發地點位於新竹縣寶山鄉明湖段 455-1、459 等 44 筆地號，開發單位為了解該基地地質狀況及研判建築物基礎承载力等工程特性，委託岑翊工程顧問有限公司進行現場地質調查及進行鑽探工作，以作為建築物及其基礎規劃設計之參考。(基地位置請參閱圖 1-1)。

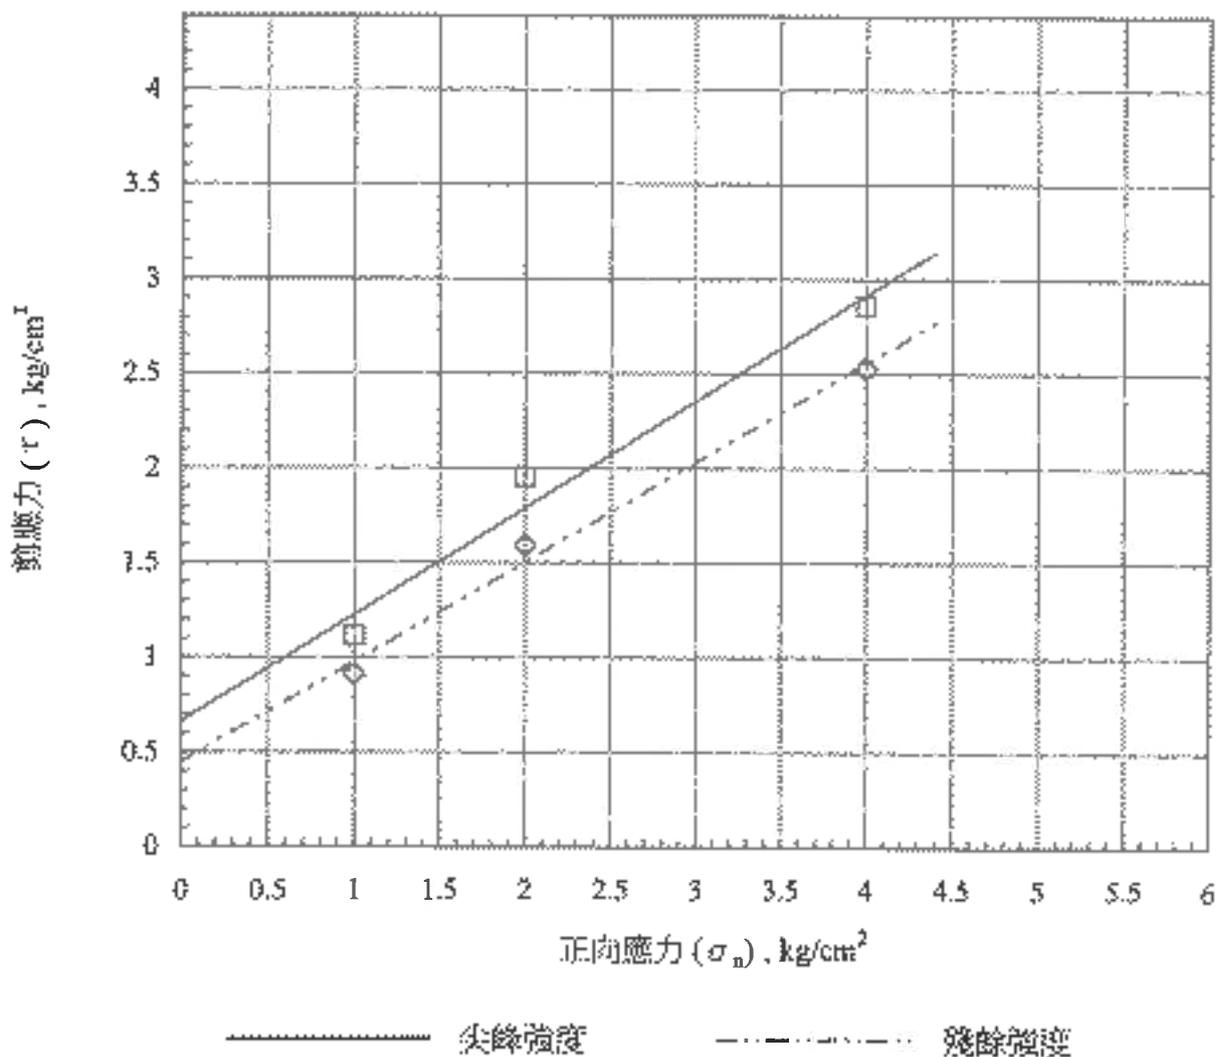
**\*\* 破壞包絡線 \*\***

$C_p$ (kg/cm <sup>2</sup> )	0.66	$\phi_p$ (°)	29.4	$C_r$ (kg/cm <sup>2</sup> )	0.45	$\phi_r$ (°)	27.9
-----------------------------	------	--------------	------	-----------------------------	------	--------------	------

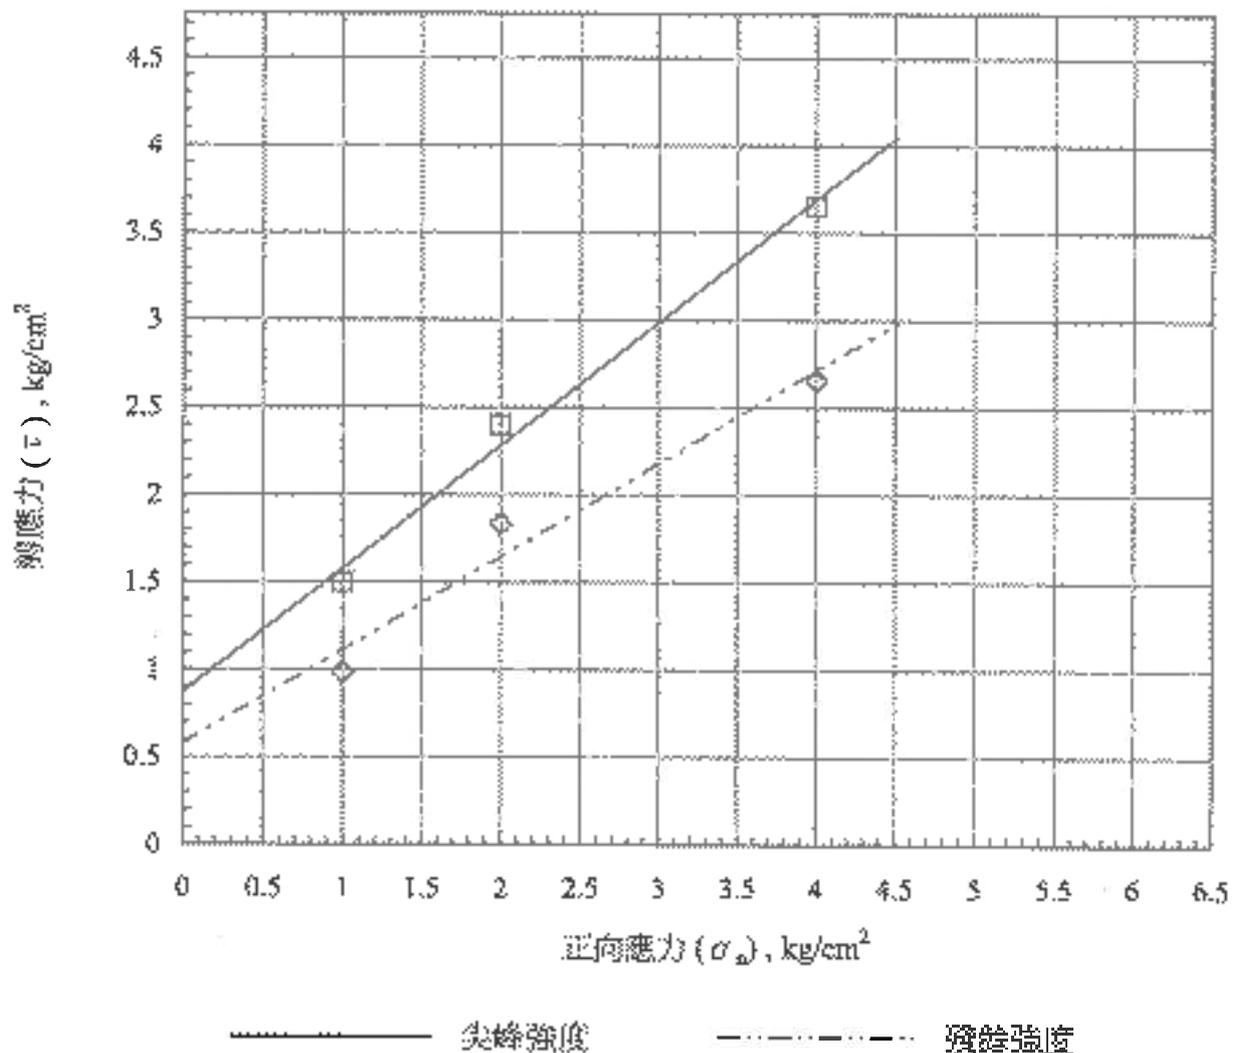
**\*\* 破壞包絡線 \*\***

$C_p$ (kg/cm <sup>2</sup> )	0.87	$\phi_p$ (°)	35.2	$C_r$ (kg/cm <sup>2</sup> )	0.58	$\phi_r$ (°)	28.2
-----------------------------	------	--------------	------	-----------------------------	------	--------------	------
