工程品質常見缺失案例

行政院公共工程委員會

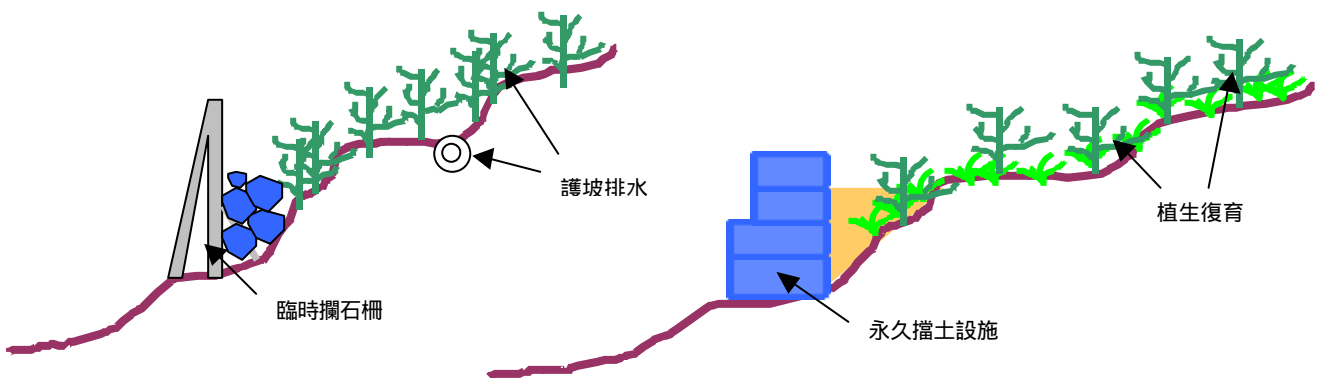
圖一 邊坡整治前期

邊坡擋土牆設計長度往往受限於經費預算之編列，故經常造成現地擋土牆長度不足，進而導致崩塌發生集中於未施作之區段（如照片）。然崩塌面整治考量應兼具治標及治本兩方面，但若受限於經費的不足，建議應從治本方面做起。整治前期，應先對坡面進行確切之整坡工作，並配合排水設施，以避免降雨造成之二度沖刷，為確保行車安全，建議可於道路旁加設臨時攔阻措施（詳圖一）；整治後期，坡面植生已漸漸復育，建議可將臨時之攔阻設施拆除，於坡趾部分加設蛇籠擋土牆（詳圖二），以確實達到保護坡面穩定及交通順暢之功效。

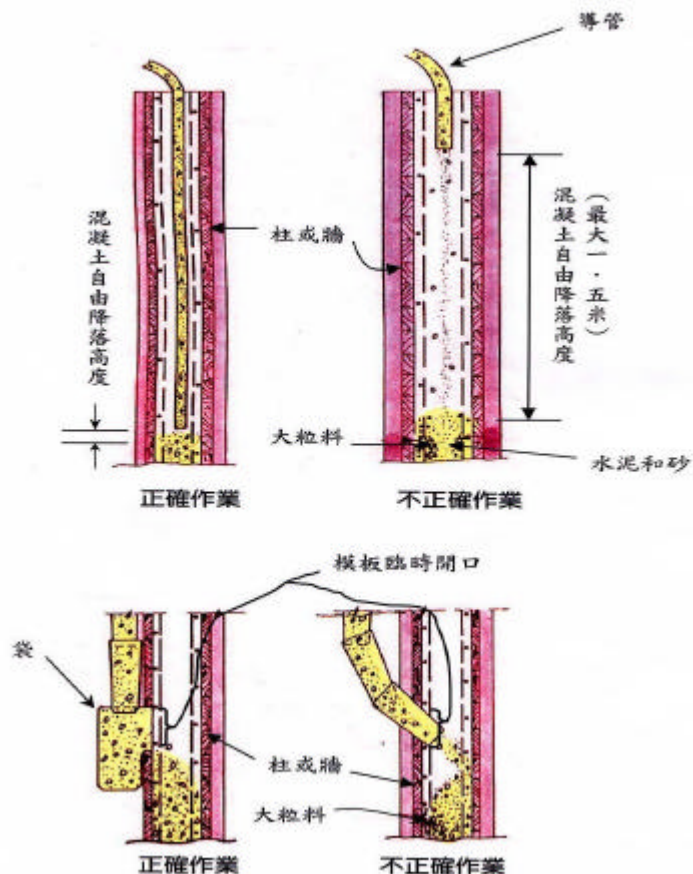
(示意圖)減少粒料分離產生的材料強度嚴重問題

混凝土柱和牆壁正確灌注作業
