新竹縣政府

「竹北市豐采520建案基地週邊道路天坑事件」縣府相關作為專案報告

簡報日期：112年5月8日

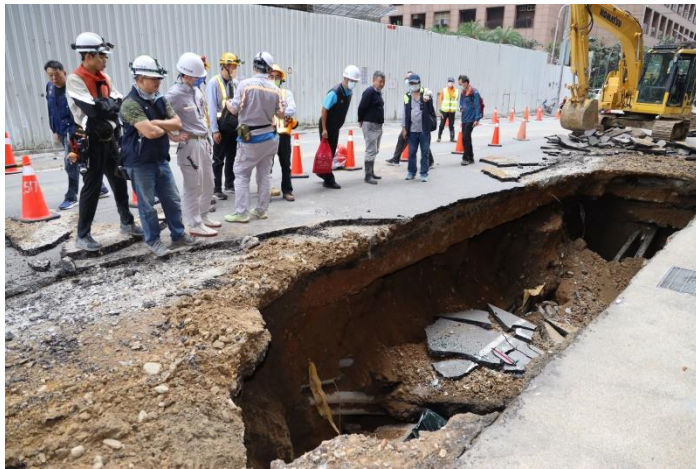
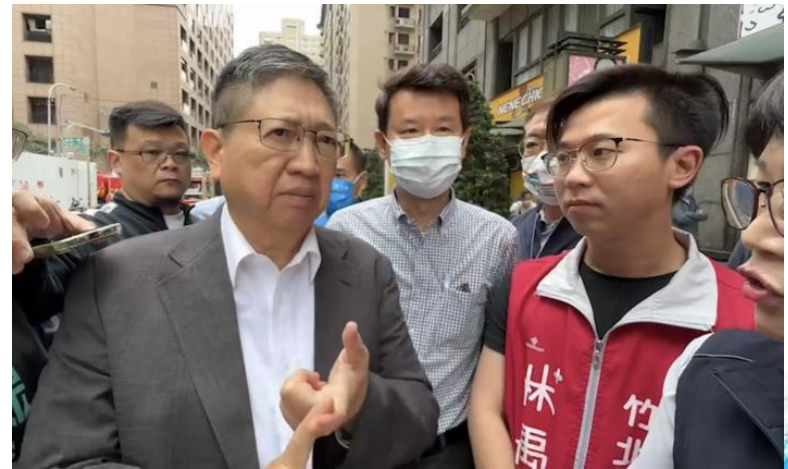
新竹縣竹北市莊敬六街於112年4月27日上午發生道路坍塌，疑因鄰近的「豐采520」建案導致。新竹縣長楊文科聞訊趕往現場了解，並要求立刻勒令停工，徹底調查了解原因。

縣府工務處當日下午陪同新竹地檢署檢察官、土木技師及大地技師會勘現場並調查，重申去年8月發生坍塌事件後就已函送法辦，對於工安把關絕不寬貸。

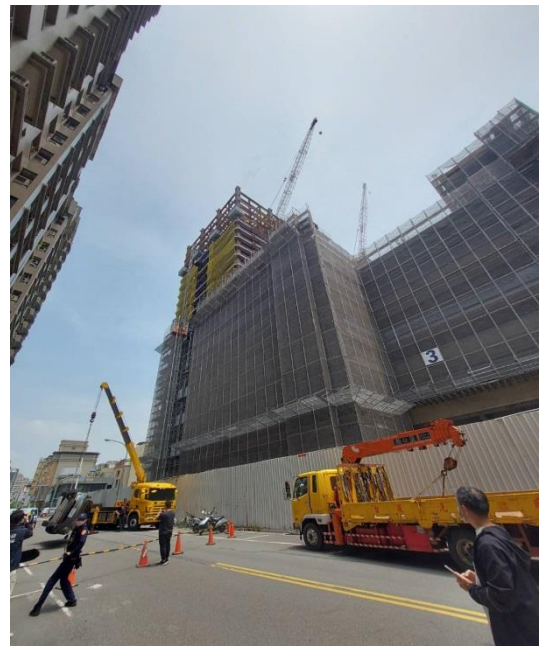
本案建造執照

豐邑建設股份有限公司起造本府(96)府建字第876號(02)建造執照新建工程，為1幢2棟地下6層地上32層，開工日為:97年4月2日；竣工期限為192個月(預計113年竣工，不含竣工展期)；開挖深度為:地下25.8公尺；設計建築物高度為119.8公尺；總樓地板面積為190718.97平方公尺之建築物，建蔽率:59.78% \leq 60%；容積率:419.69% \leq 420%。

目前向本府申報勘驗進度為施工進度為地下5層部分樓板及地上屋架20層。

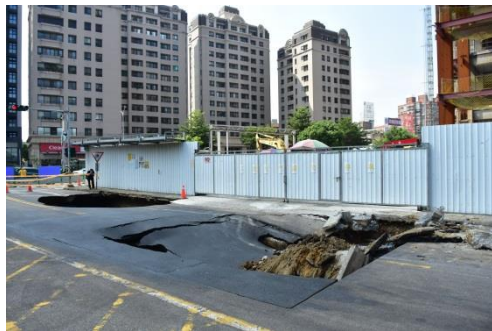
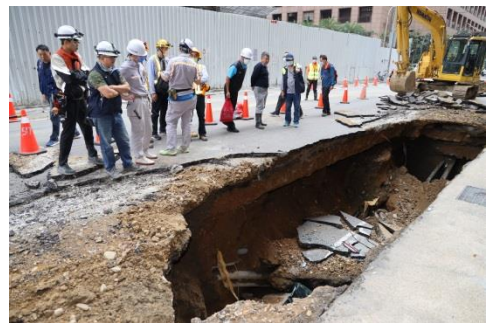
項目 日期	停工	復工	備註
第一次塌陷 111年6月14日	第一次停工 111年6月16日	第一次復工 111年7月26日	
第二次塌陷 111年7月31日	第二次停工 111年8月1日		罰起造人、承造人及監 造人各3萬元 111年8月1日
第三次塌陷 111年8月24日		第二次復工 112年1月12日	罰起造人、承造人及監 造人各3萬元，並移送新 竹地檢署偵辦 111年8月26日
第四次塌陷 112年1月13日	第三次停工 112年1月17日	第三次復工 112年2月4日	罰起造人、承造人及監 造人各3萬元 112年1月17日
第五次塌陷 112年4月27日	第四次停工 112年4月27日		罰起造人、承造人及監 造人各3萬元 112年5月1日

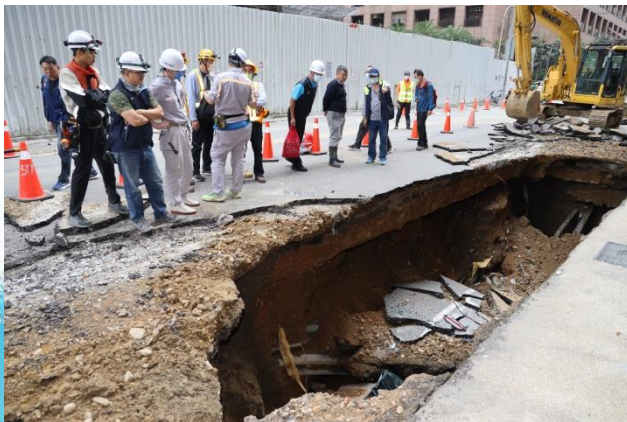
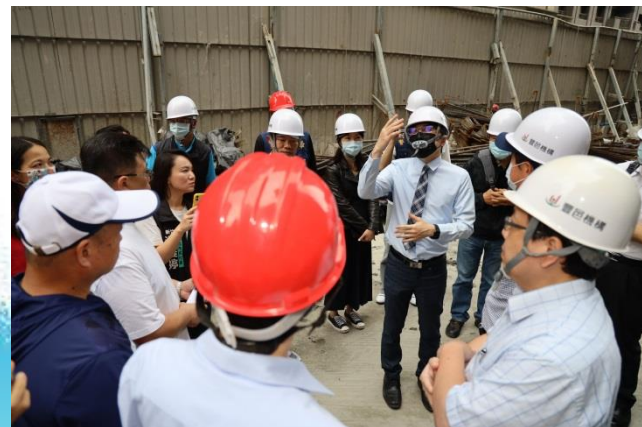
1. 本府因本次工安事件影響廣大縣民，已於111年8月26日府工建字第1110063748號函，有關本府核發（96）府建字第876號（02）建造執照造成竹北勝利二路多次塌陷毀損公共管線部份，是否事涉刑法第193條情節，移送臺灣新竹地方檢察署偵辦中。
2. 本次112年4月27日上午再次發生塌陷事件，本府立刻勒令停工（112年5月1日府工建字第1123633054號函停工），並罰起造人、承造人及監造人各三萬元。並於當日下午14時30分邀集相關學者及臺灣新竹地方檢察署辦理現場會勘並指派土木技師及大地技師協助調查調鑑定及責任釐清，另本府俟鑑定結果再行辦理後續事宜。

3. 有關勝利二街及莊敬六街等5次道路塌陷工安事件，經會同相關單位現場勘查，目前初判發生原因為地下室開挖抽取地下水導致土砂層部分帶走地層下陷，有關是否違反施工管理違失部分，本府將另案蒐集相關事證移本縣營造業審議委員會及建築師懲戒委員會審議。

目前責成起造人及承造人儘速將損害道路配合相關管單位修復，並於周邊道路進行每週一次透地雷達檢測，並加強周邊環境及務必做好敦親睦鄰。
