頭前溪生態公園水環境改善工程計畫

生態檢核表-完工

附表 4：生態保育措施執行記錄照片及說明

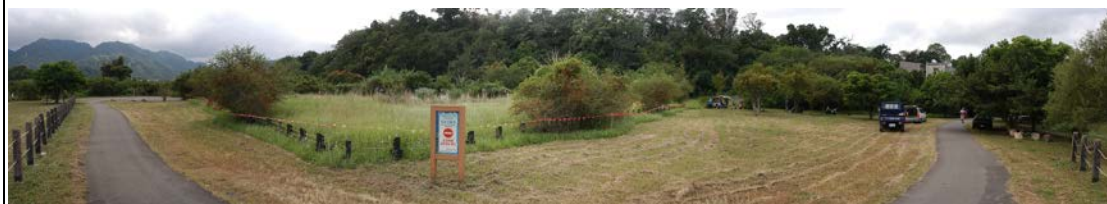
日期：10/13

說明：緩草生育地週遭地被植物於 10 月 13 日修剪維護，緩草生育地未受修剪，
地被植物有生長過高的趨勢。

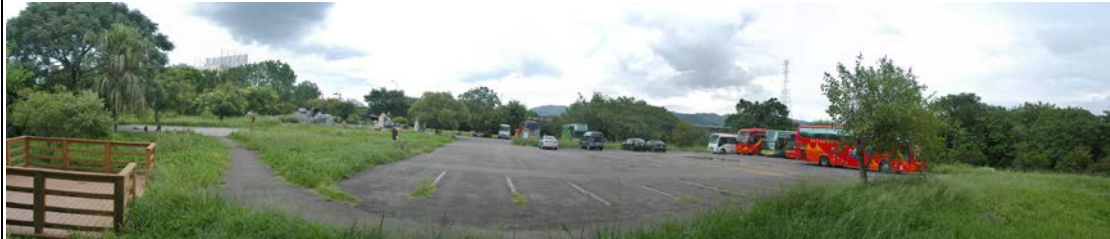
日期：8/27

說明：尚未動工

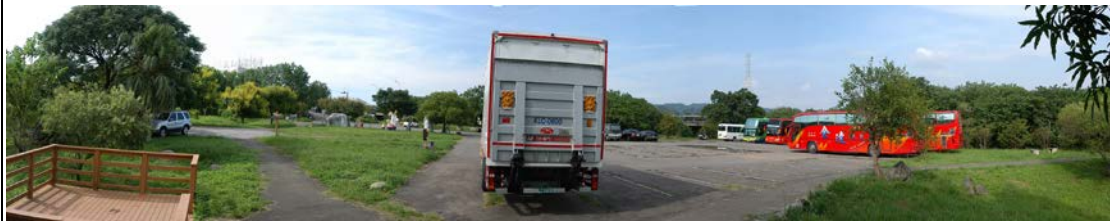
日期：9/17

說明：尚未動工

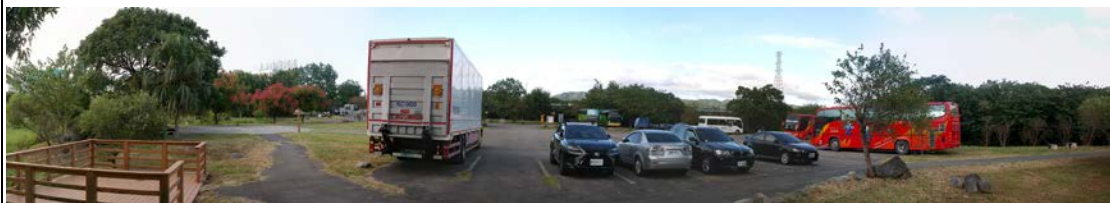
日期：10/13

說明：尚未動工

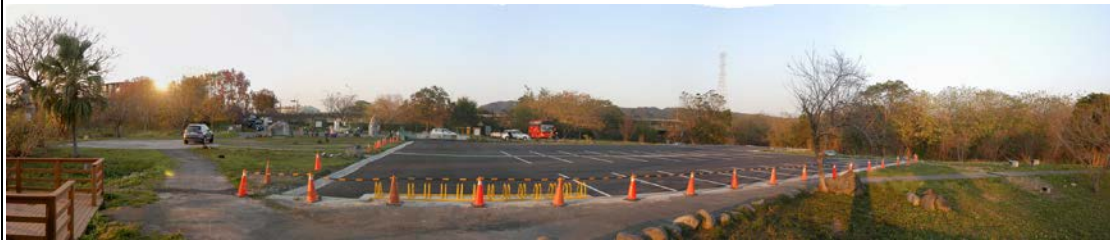
日期：01/19

說明：停工

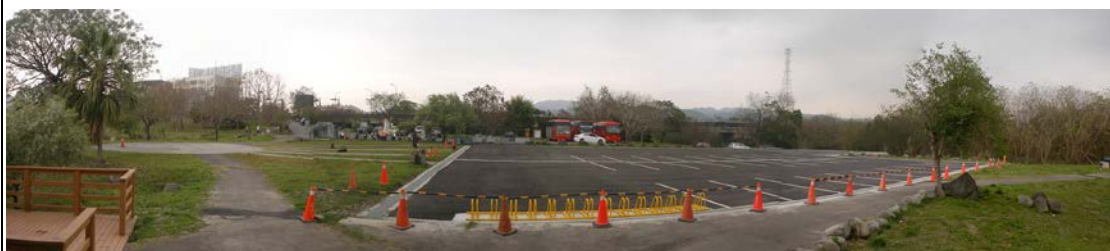
日期：02/26

說明：停工

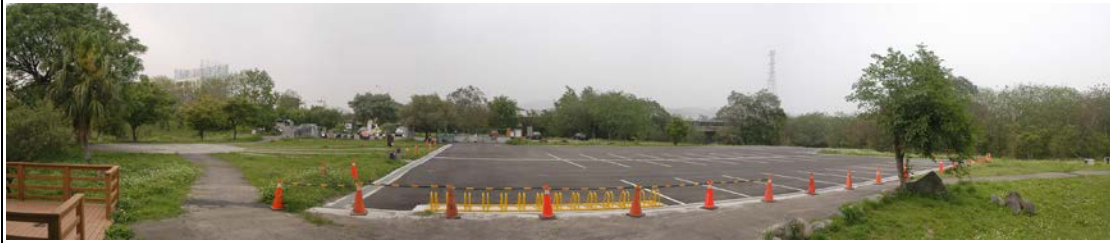
日期：03/31

說明：完工

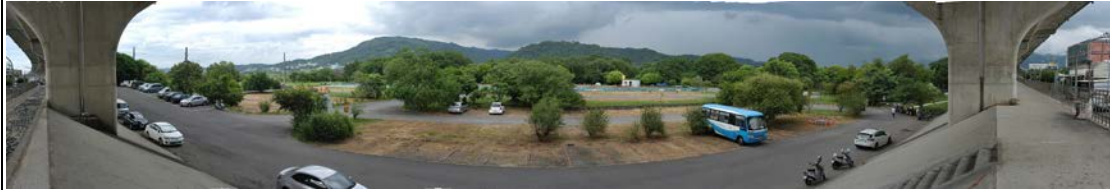
日期：8/27

說明：尚未動工

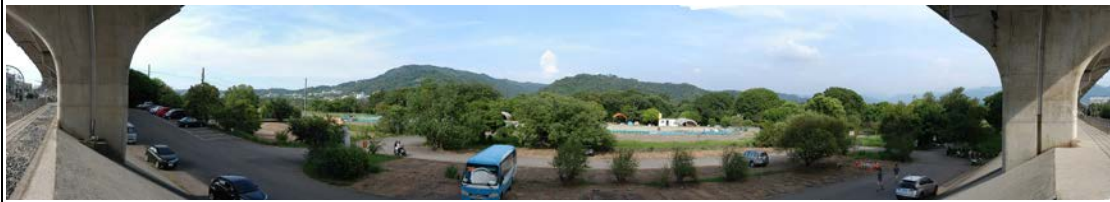
日期：9/17

說明：機具進場，鋪設路緣、基座

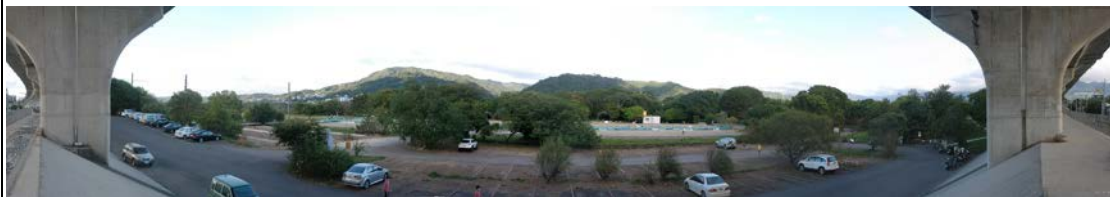
日期：10/13

說明：鋪設路緣、基座

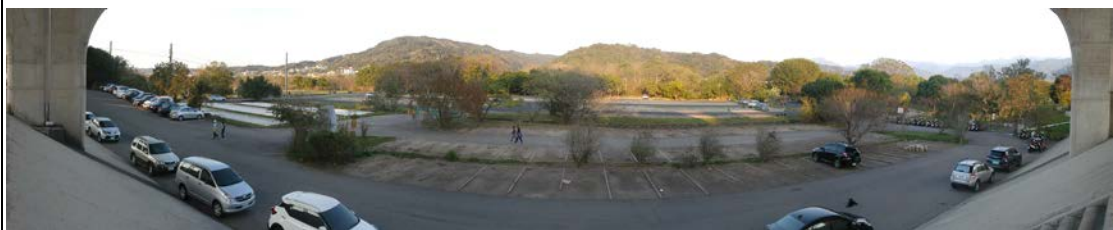
日期：01/19

說明：停工

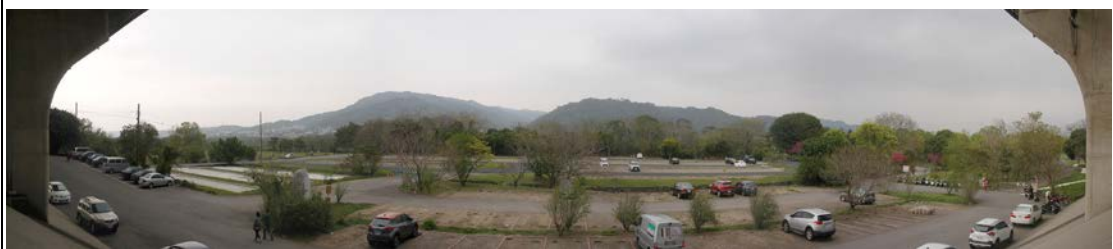
日期：02/26

說明：停工

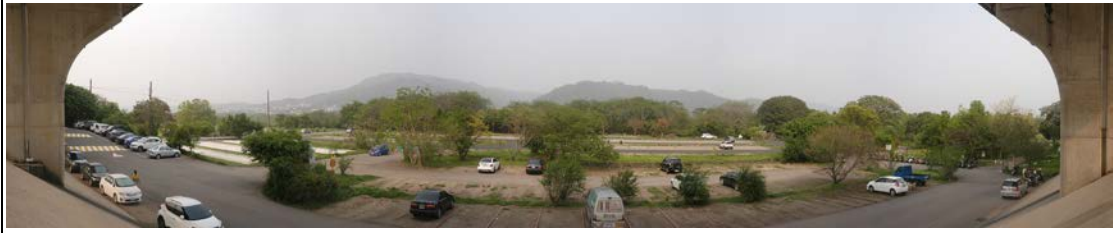
日期：03/31

說明：完工

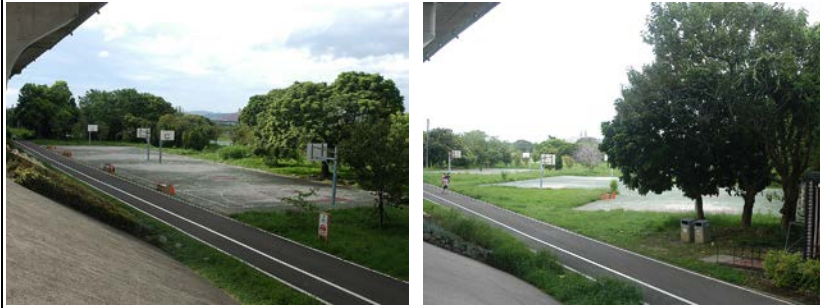
日期：8/27

說明：尚未動工

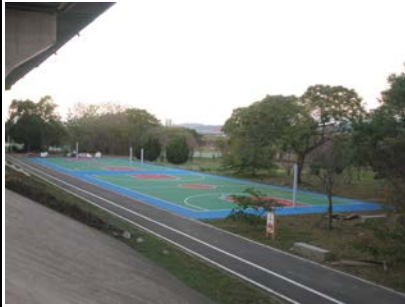
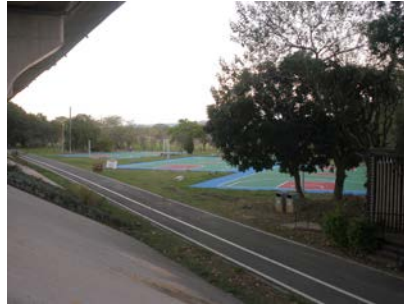
日期：11/16

說明：PU 鋪面工程及標線劃設完成

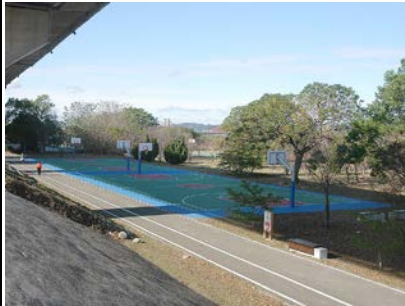
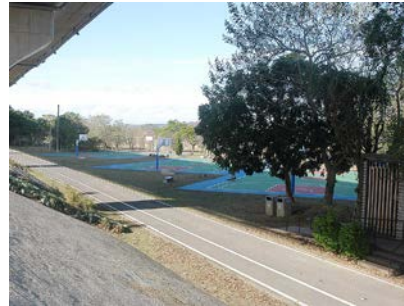
日期：12/17

說明：新設籃球架

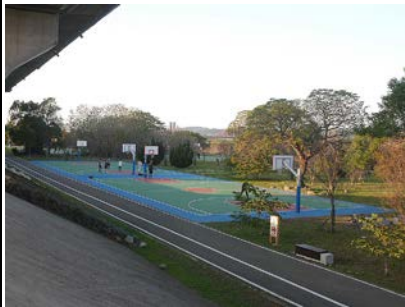
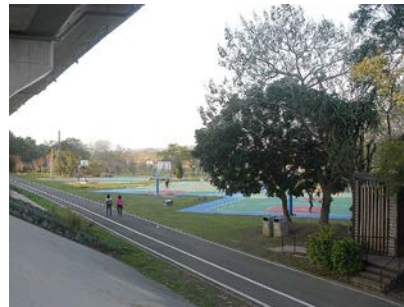
日期：01/19

說明：停工

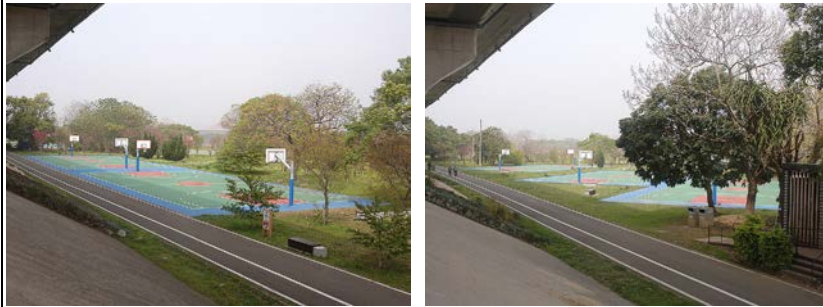
日期：02/26

說明：停工

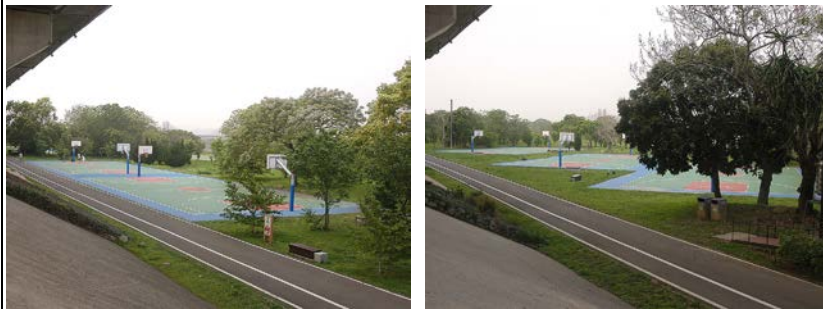
日期：03/31

說明：完工

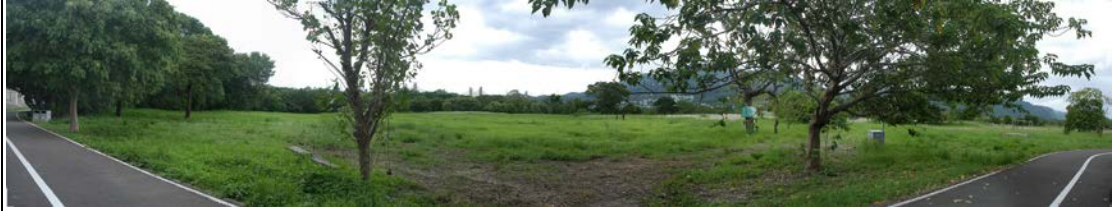
日期：8/27

說明：尚未動工

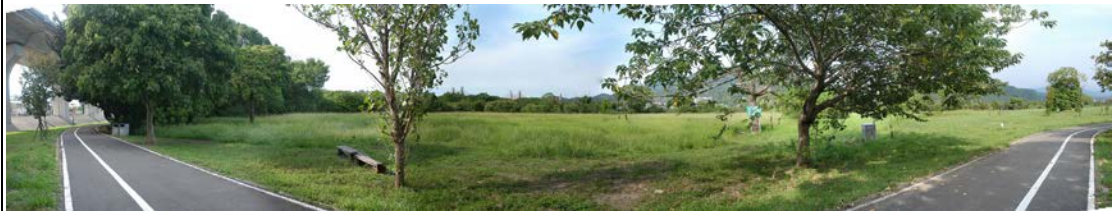
日期：9/17

說明：尚未動工

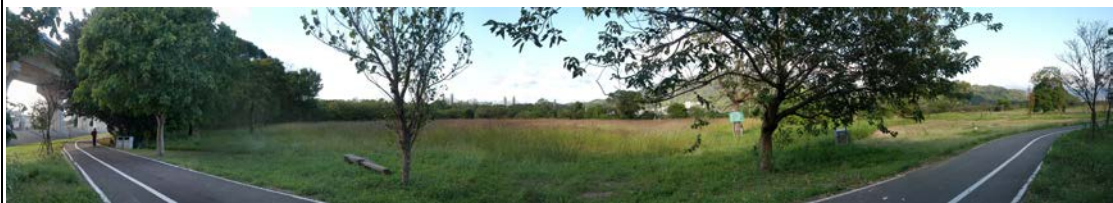
日期：10/13

說明：尚未動工

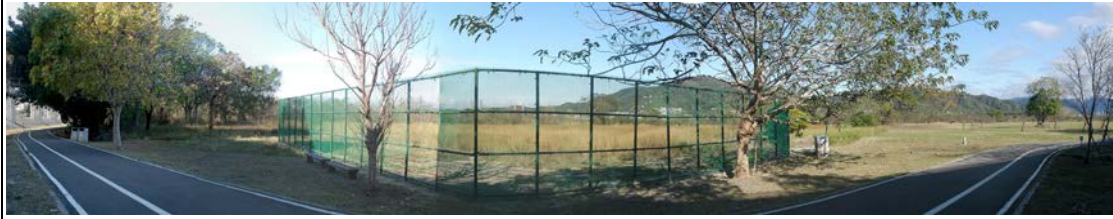
日期：12/17

說明：停工

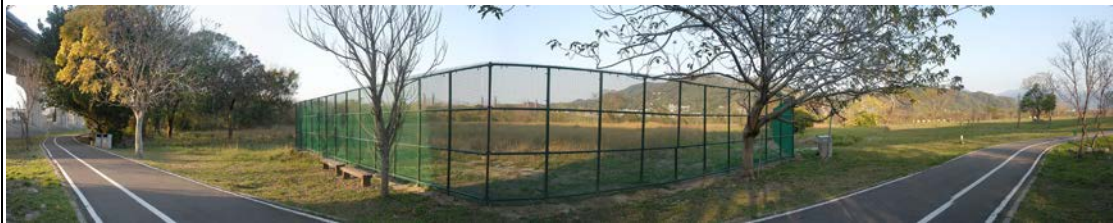
日期：01/19

說明：停工

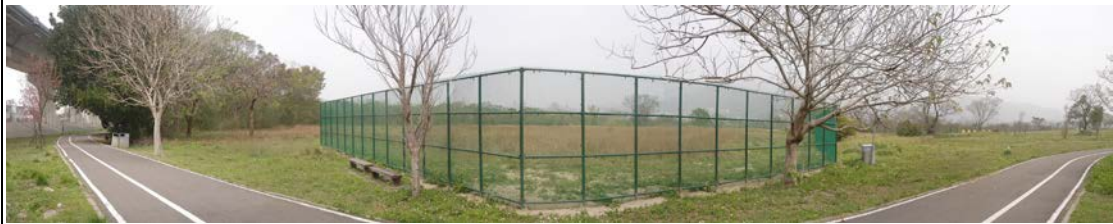
日期：02/26

說明：停工

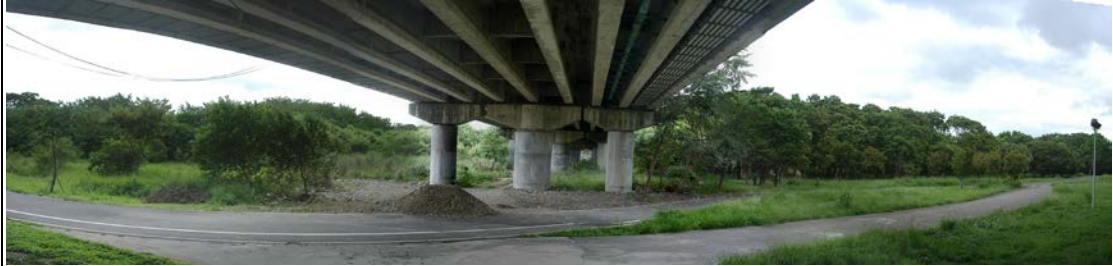
日期：8/27

說明：尚未動工

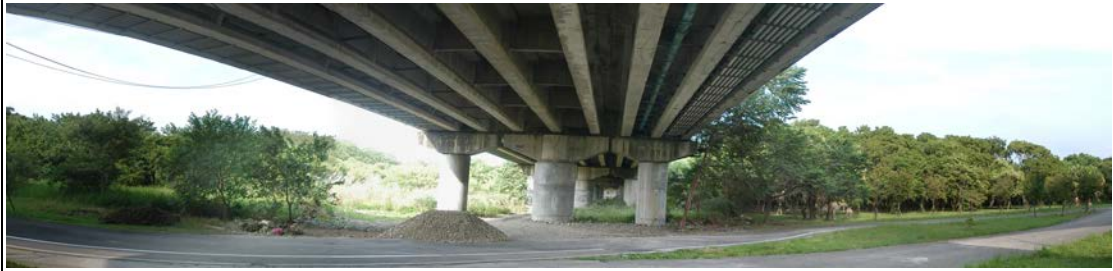
日期：9/17

說明：尚未動工

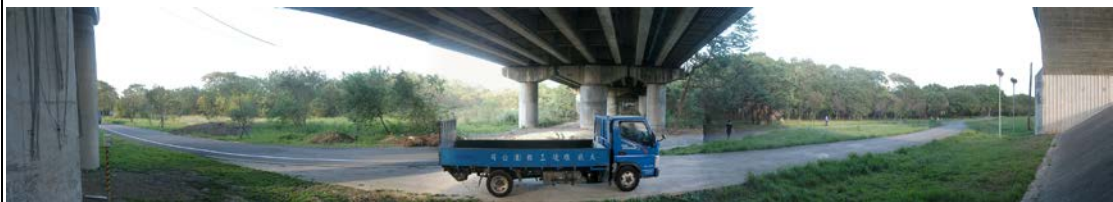
日期：10/13

說明：整地工程進行中

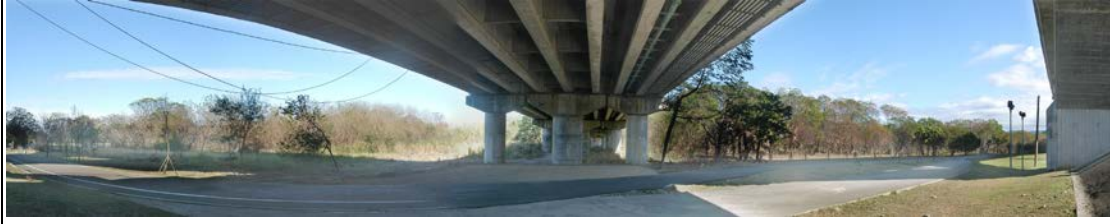
日期：12/17

說明：停工

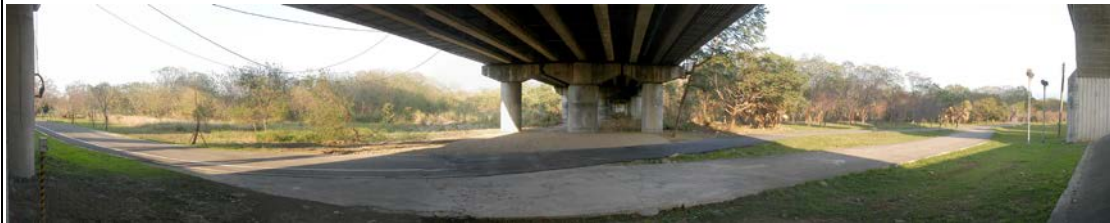
日期：01/19

說明：停工

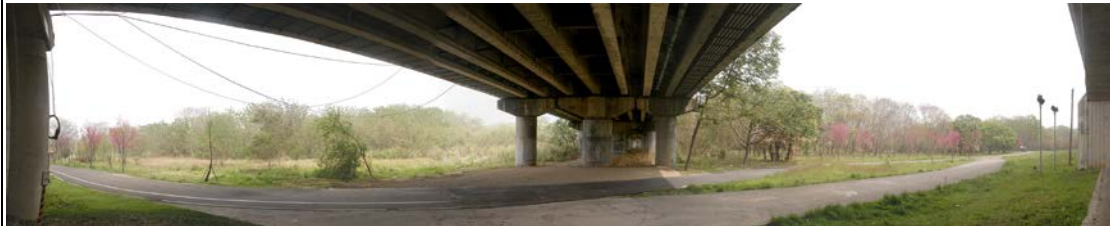
日期：02/26

說明：停工

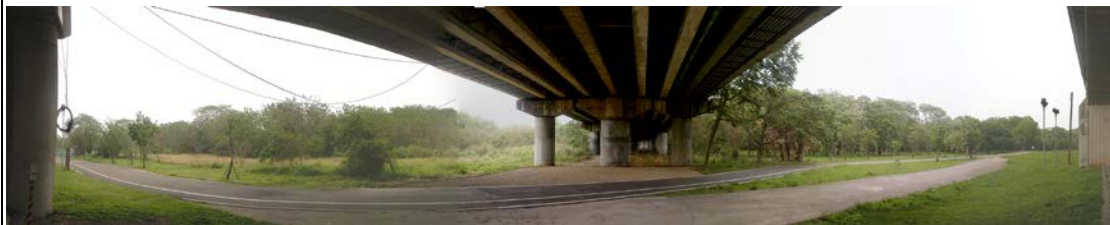
日期：03/31

說明：完工

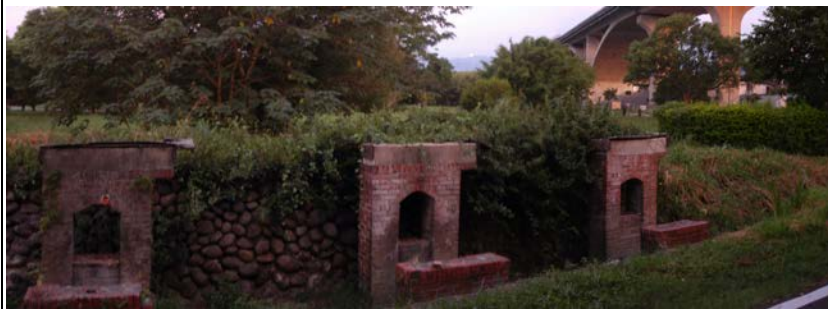
日期：9/17

說明：新水車尚未組裝動工

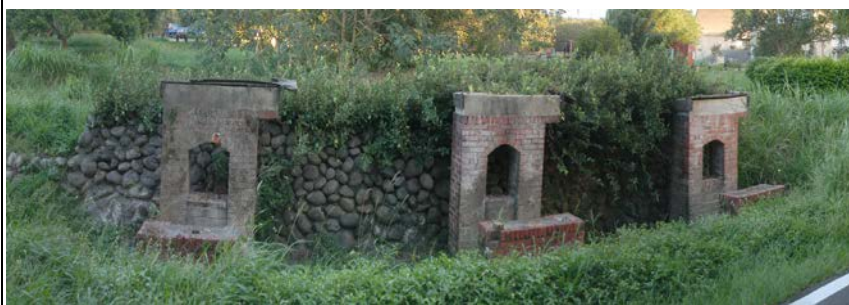
日期：10/13

說明：新水車尚未組裝動工

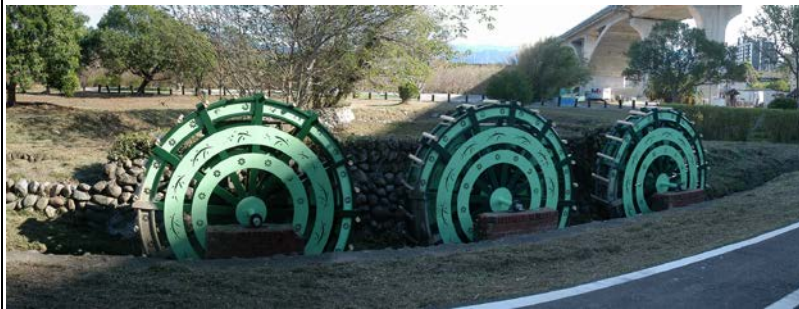
日期：12/17

說明：停工

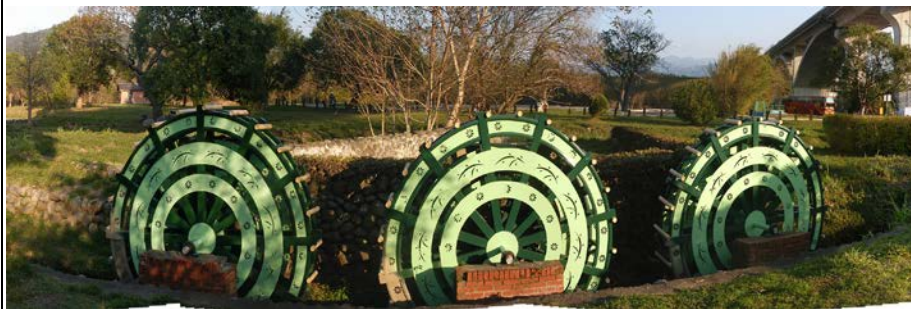
日期：01/19

說明：停工

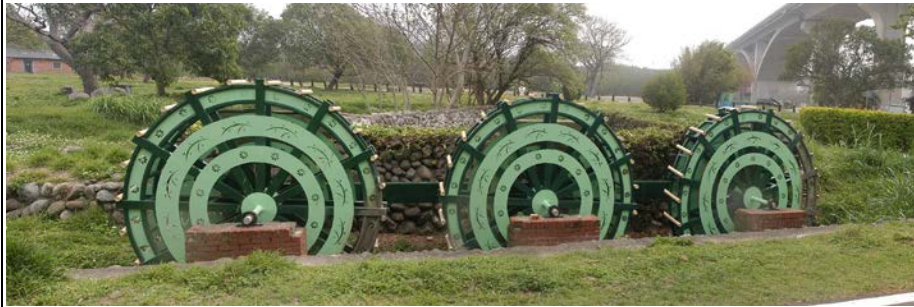
日期：02/26

說明：停工

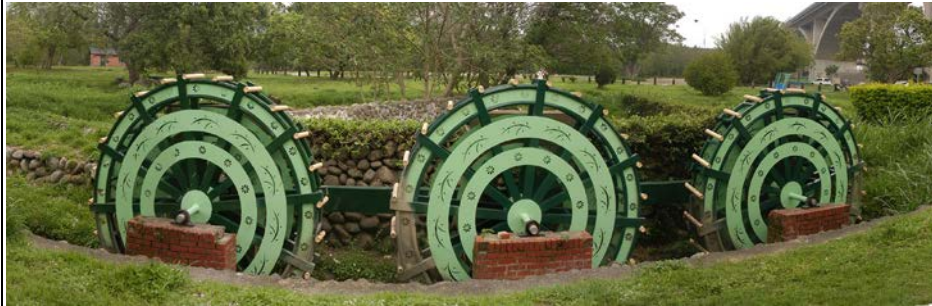
日期：03/31

說明：完工

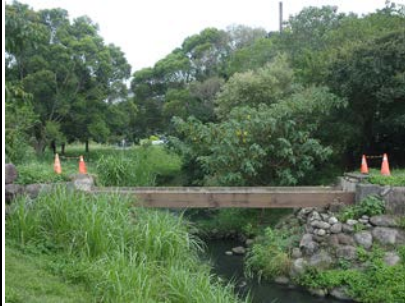
日期：8/27

說明：拆除舊有橋面，保留部分基座設施

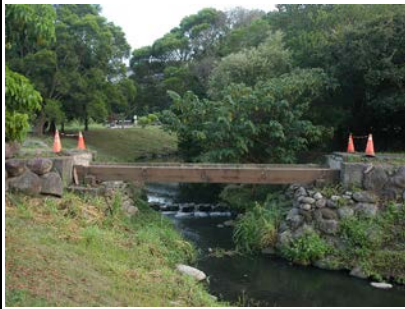
日期：9/17

說明：新橋面尚未組裝動工

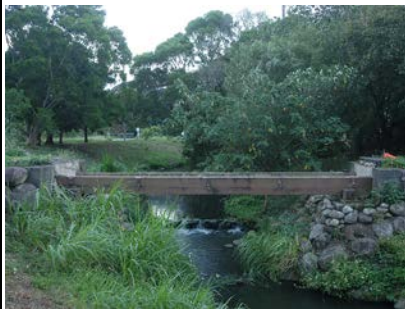
日期：10/13

說明：新橋面尚未組裝動工

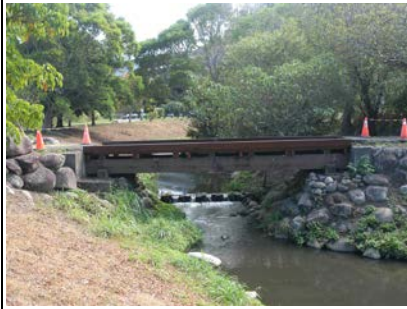
日期：11/16

說明：新橋面組裝完工

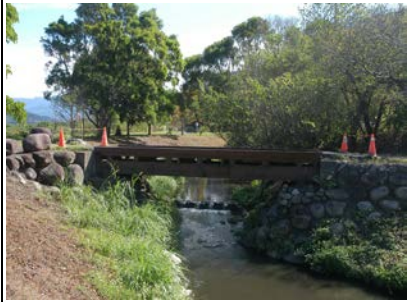
日期：12/17

說明：停工

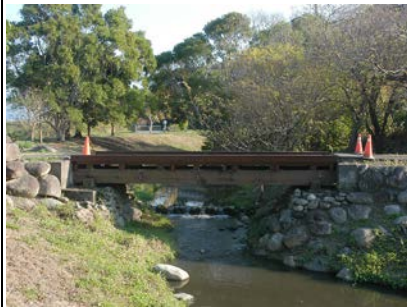
日期：01/19

說明：停工

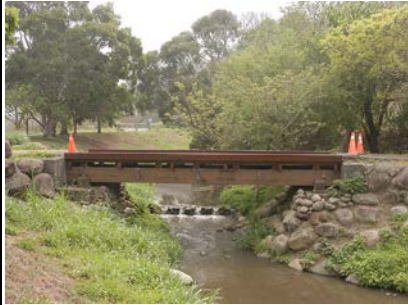
日期：02/26

說明：停工

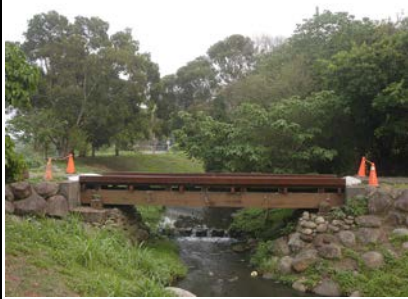
日期：03/31

說明：完工

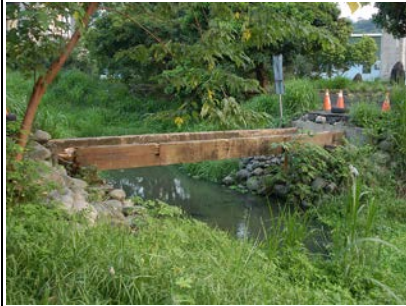
日期：8/27

說明：拆除舊有橋面，保留部分基座設施

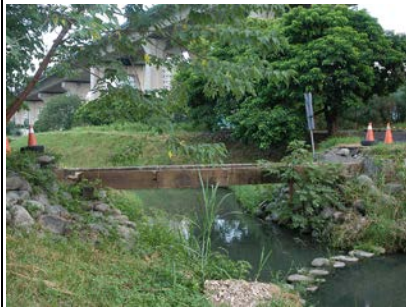
日期：9/17

說明：新橋面尚未組裝動工

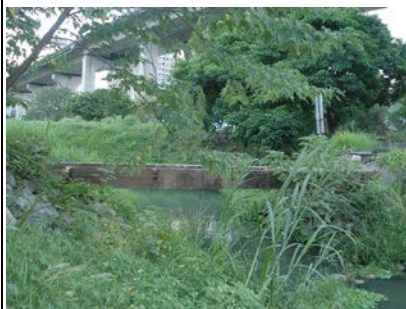
日期：10/13

說明：新橋面尚未組裝動工

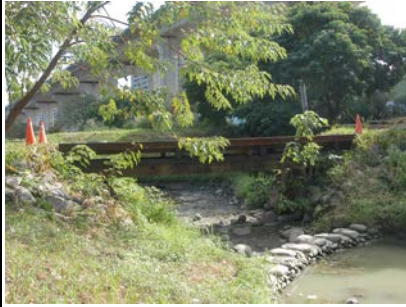
日期：11/16

說明：新橋面組裝完工

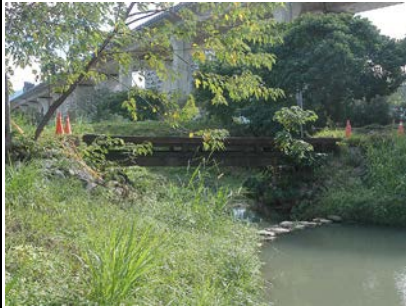
日期：12/17

說明：停工

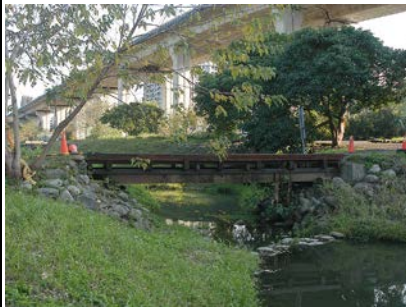
日期：01/19

說明：停工

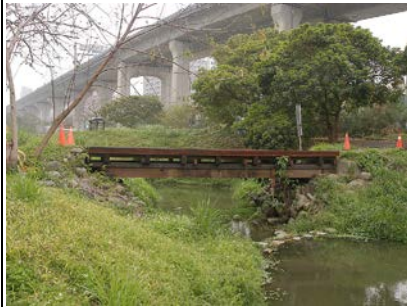
日期：02/26

說明：停工

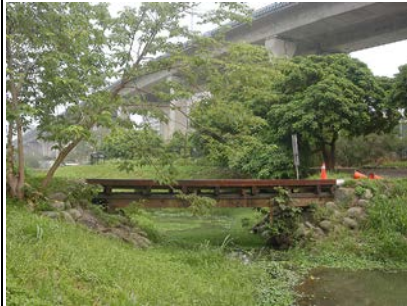
日期：03/31

說明：完工

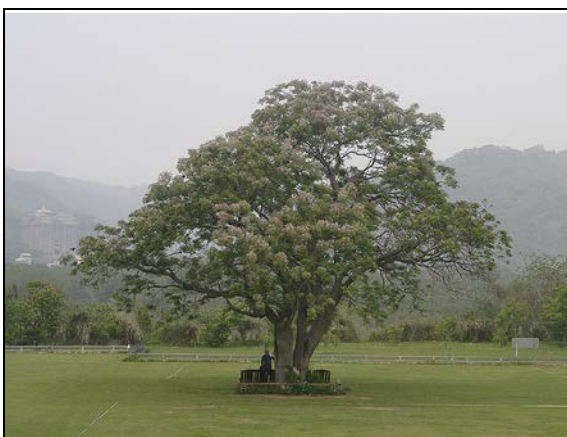
1. 棟樹一棵 X : 259859 Y : 2736789	2. 榕樹一棵 X : 259861 Y : 2736696

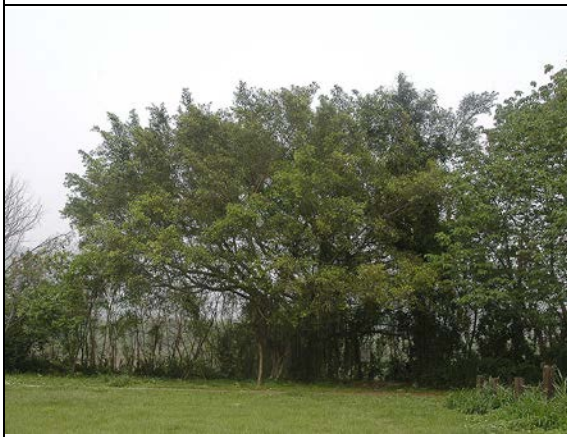
3. 榕樹一棵 X : 260044 Y : 2736681	4. 榕樹一棵 X : 260121 Y : 2736542

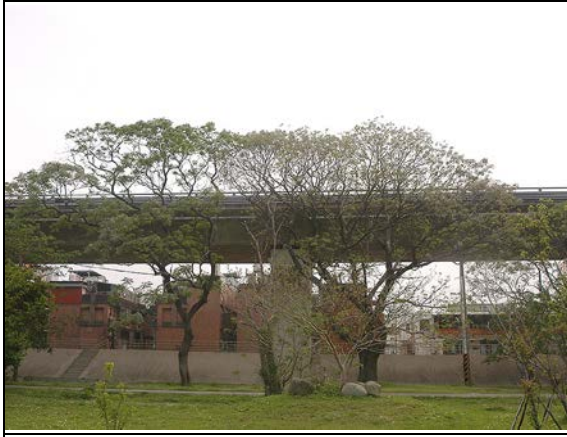
5. 棟樹一棵 X : 259374 Y : 2737218	6. 榕樹二棵 X : 259440 Y : 2737158
