103年度北勢溪1號河溪治理工程

施工廠商簡報

捷暉營造有限公司

103.9.18

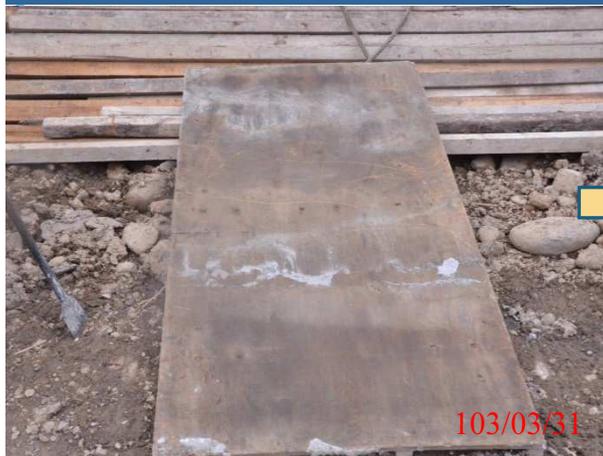
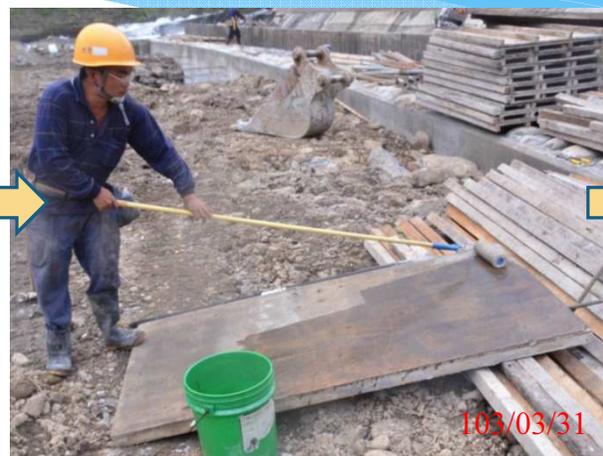
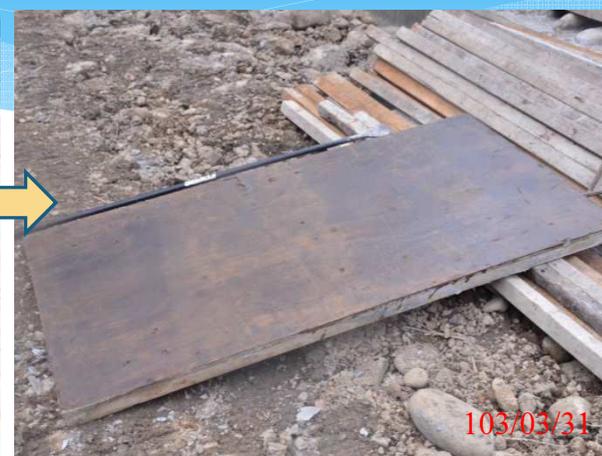
模板未塗脫模劑

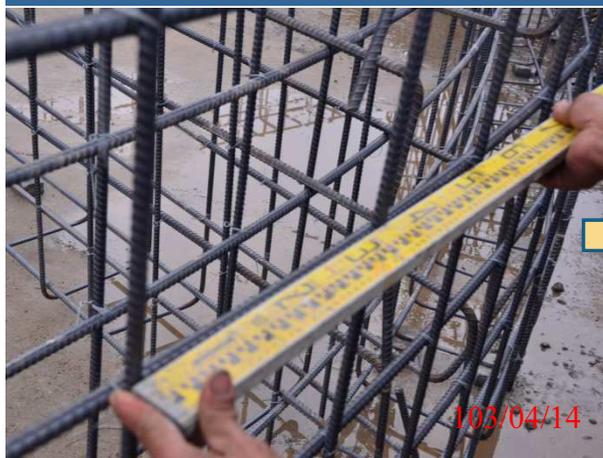
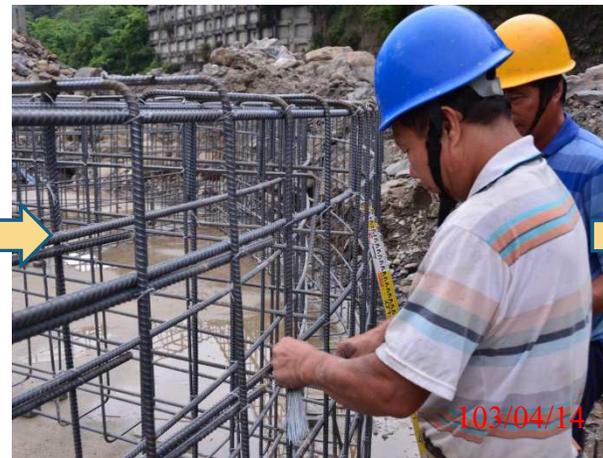
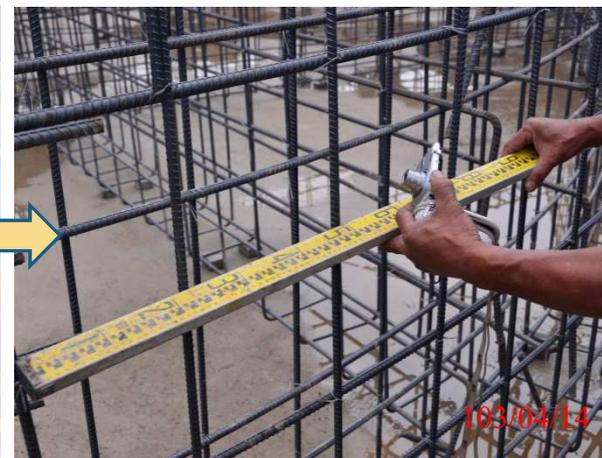
鋼筋間距過大

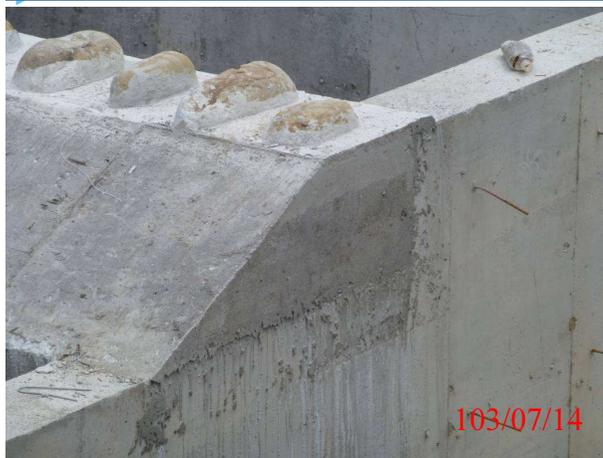
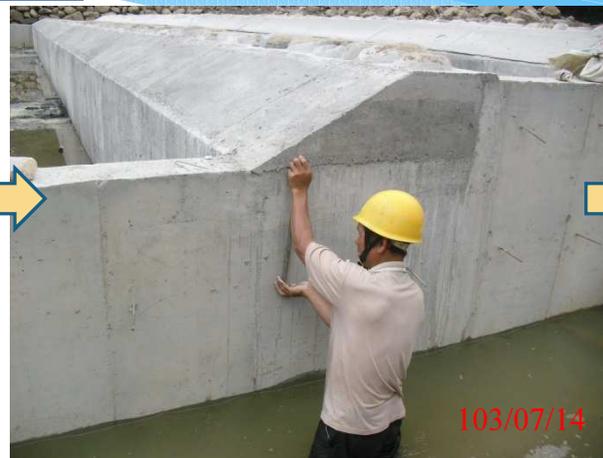
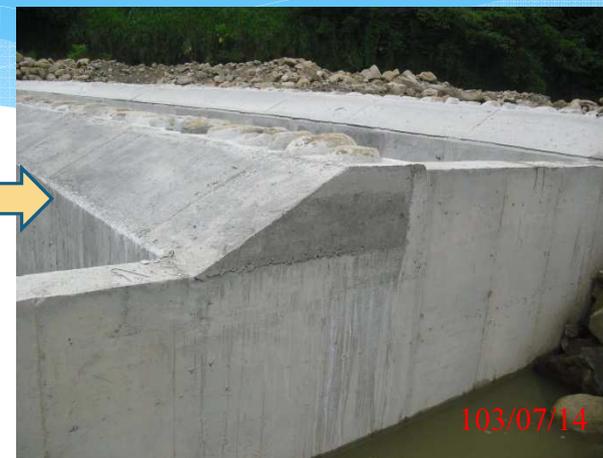
混凝土表面螺桿未即時拆除

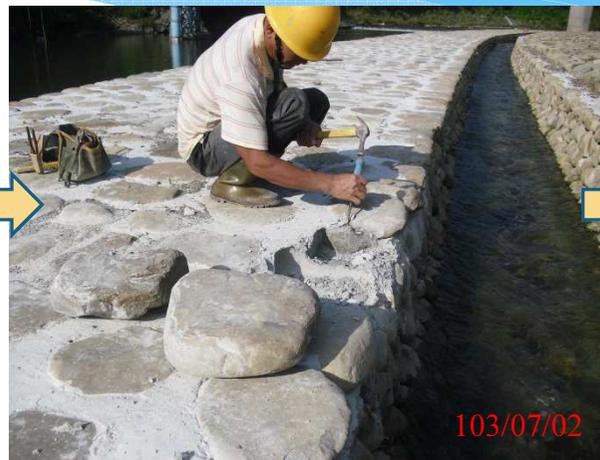
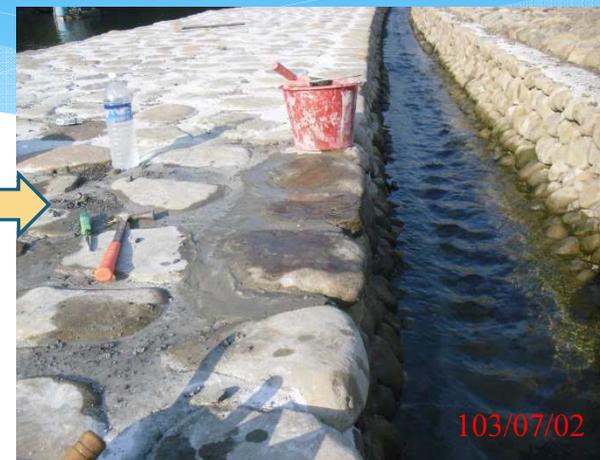
渠道砌石線型不順

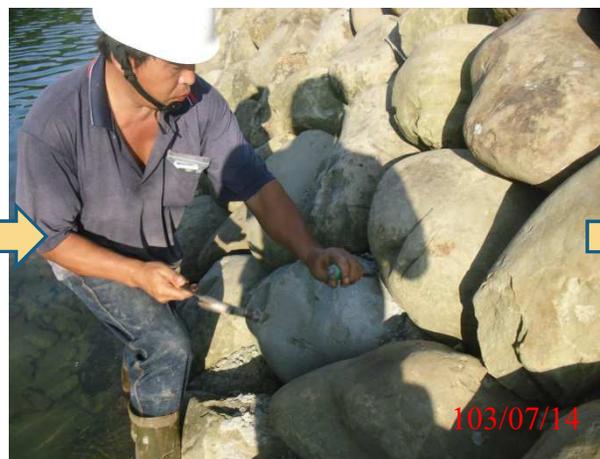
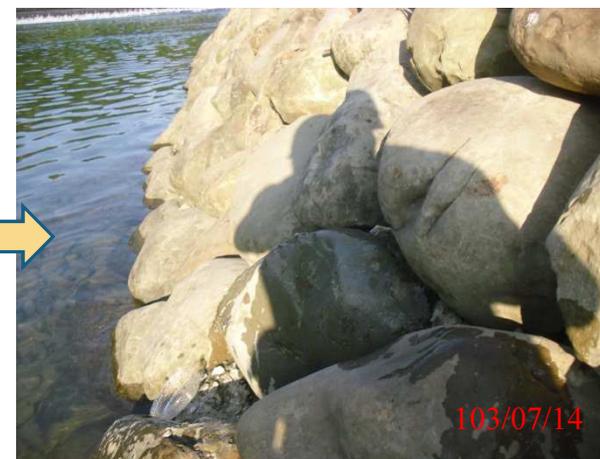
砌石表面混凝土殘渣

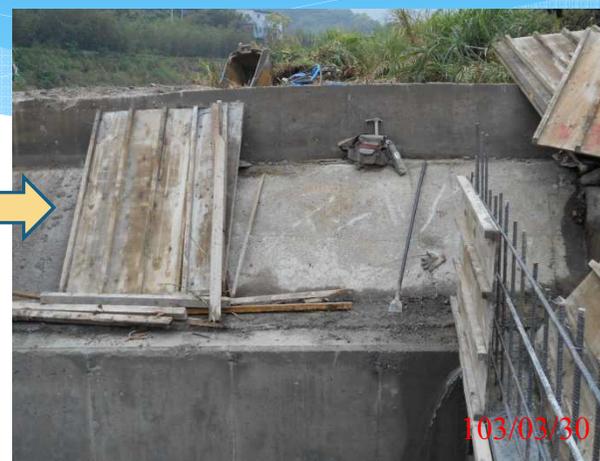
垃圾任意放置

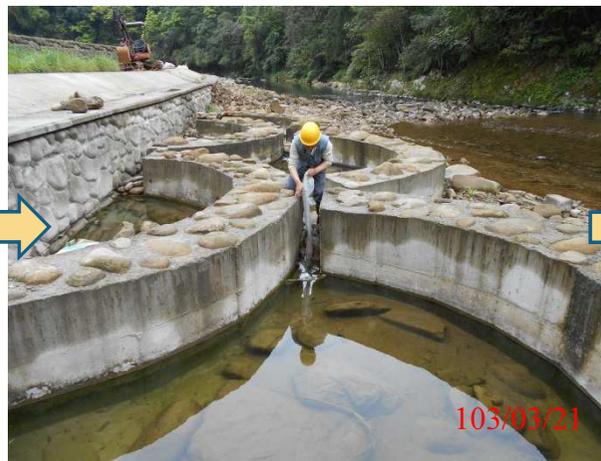
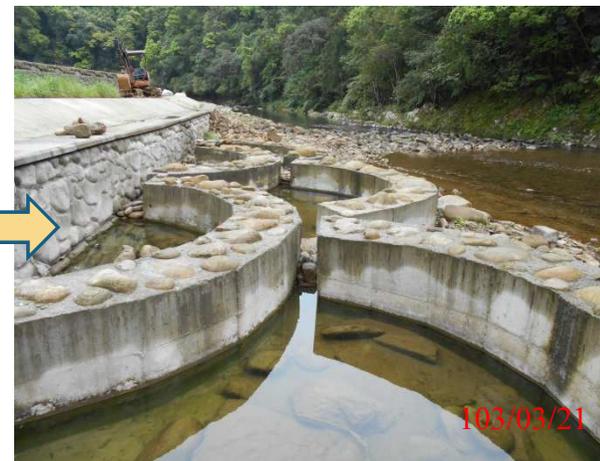
設施中垃圾清除

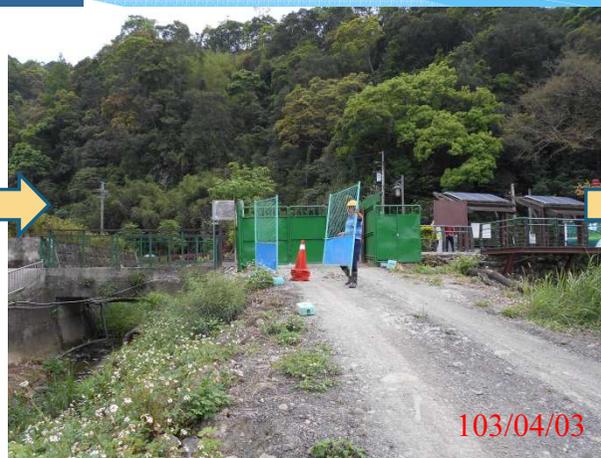
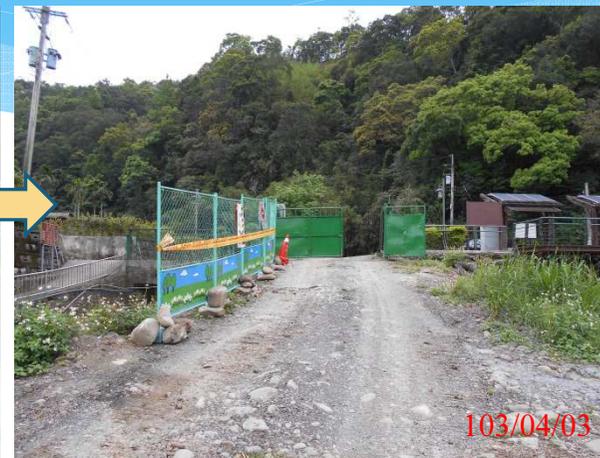
高差較大處未設置安全措施

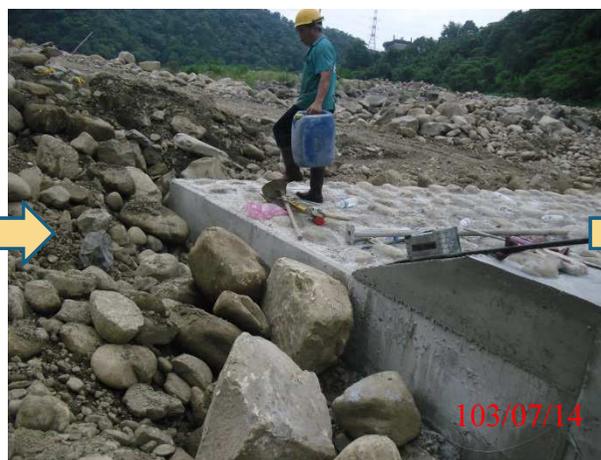
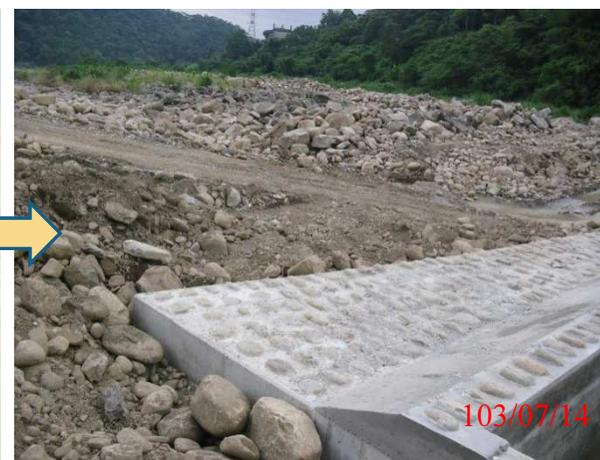
施工設備任意放置
